# **Relatório** de Evidência de Expurgo por Interrupção em Situação de Emergência

Nº 2022005

Salvador, 31 de dezembro de 2022

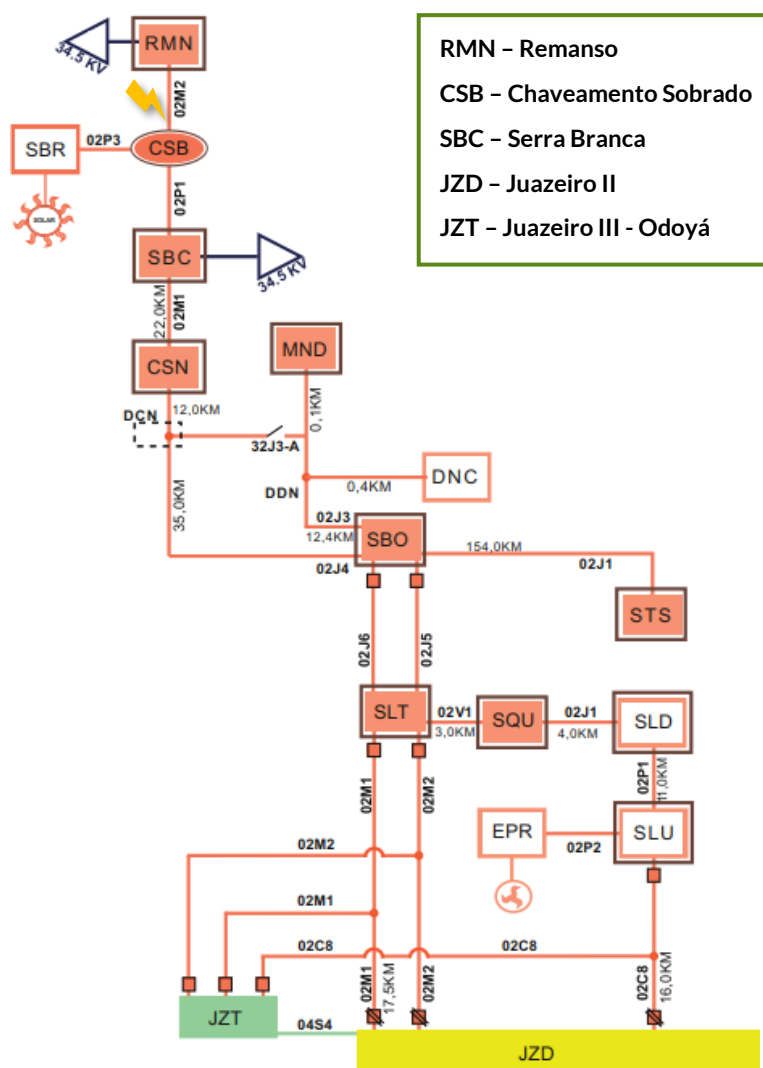
A interrupção foi motivada pela quebra de um poste de concreto com 18 metros de altura e estrutura T-AG, que foi tombado devido base quebrada, provocada pelo corte intencional das 3 cordoalhas de aço de sustentação do mesmo. A quebra causou o desarme do disjuntor 12M2 localizado na subestação de chaveamento de Sobrado, gerando curto-circuito trifásico na linha de transmissão 02M2 Chaveamento Sobrado – Remanso (LT 02M2 CSB-RMN).

Figura 1 – Diagrama unifilar com indicação do local da interrupção LT 02M2 CSB-RMN

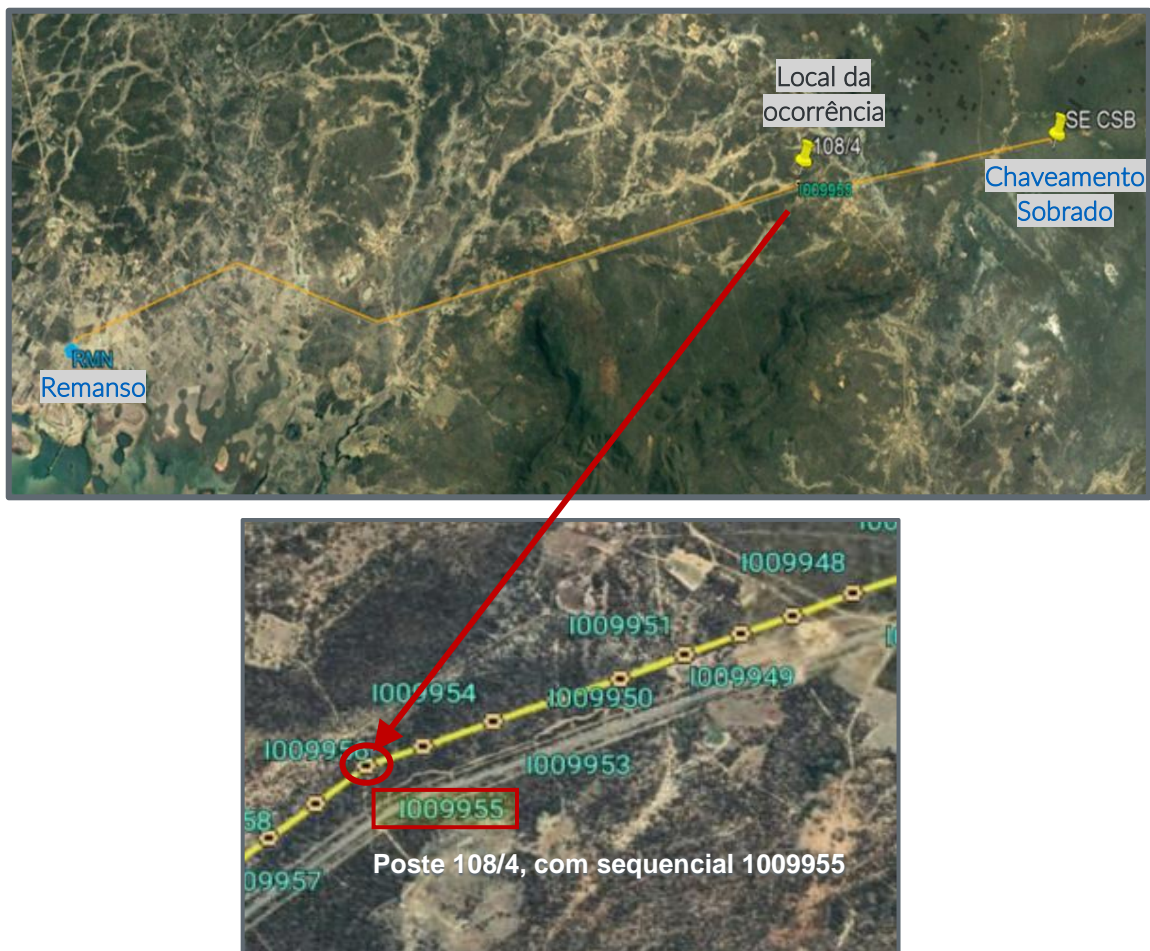
No dia 24 de junho de 2022 às 20h17min ocorreu o desligamento da Linha de Distribuição 02M2 situada entre as subestações Chaveamento Sobrado (CSB) e Remanso (RMN) situada na localidade do Norte da Bahia, interrompendo 31.429 unidades consumidoras. O desligamento foi provocado pela quebra de um poste de concreto com 18 metros de altura e estrutura T-AG, provocada pelo corte intencional das 3 cordoalhas de aço de sustentação do mesmo.

Figura 2 – Local da ocorrência

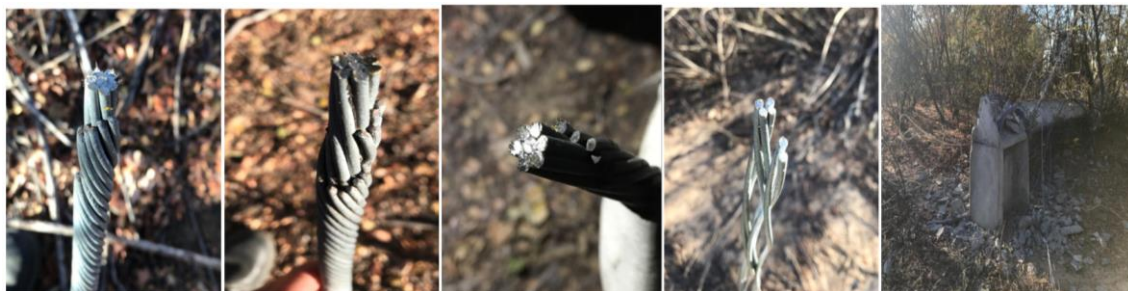
Com o avanço das inspeções, os técnicos localizaram um poste de concreto de 18 M estrutura T-AG ao solo com sua base quebrada. Ao analisar toda a estrutura física do poste foi identificado que as 3 cordoalhas de aço de sustentação do poste haviam sido cortadas de maneira intencional provocando a quebra da base do poste. Esta conclusão foi possível visto a característica do corte encontrado nas cordoalhas, o que deixou nítido que foram provocados por objeto cortante e não por um rompimento ocasional do material, conforme ilustrado nas imagens a seguir:

*Figura 3 – Imagem das cordoalhas de sustentação da estrutura da LT 02M2 CSB-RMN*

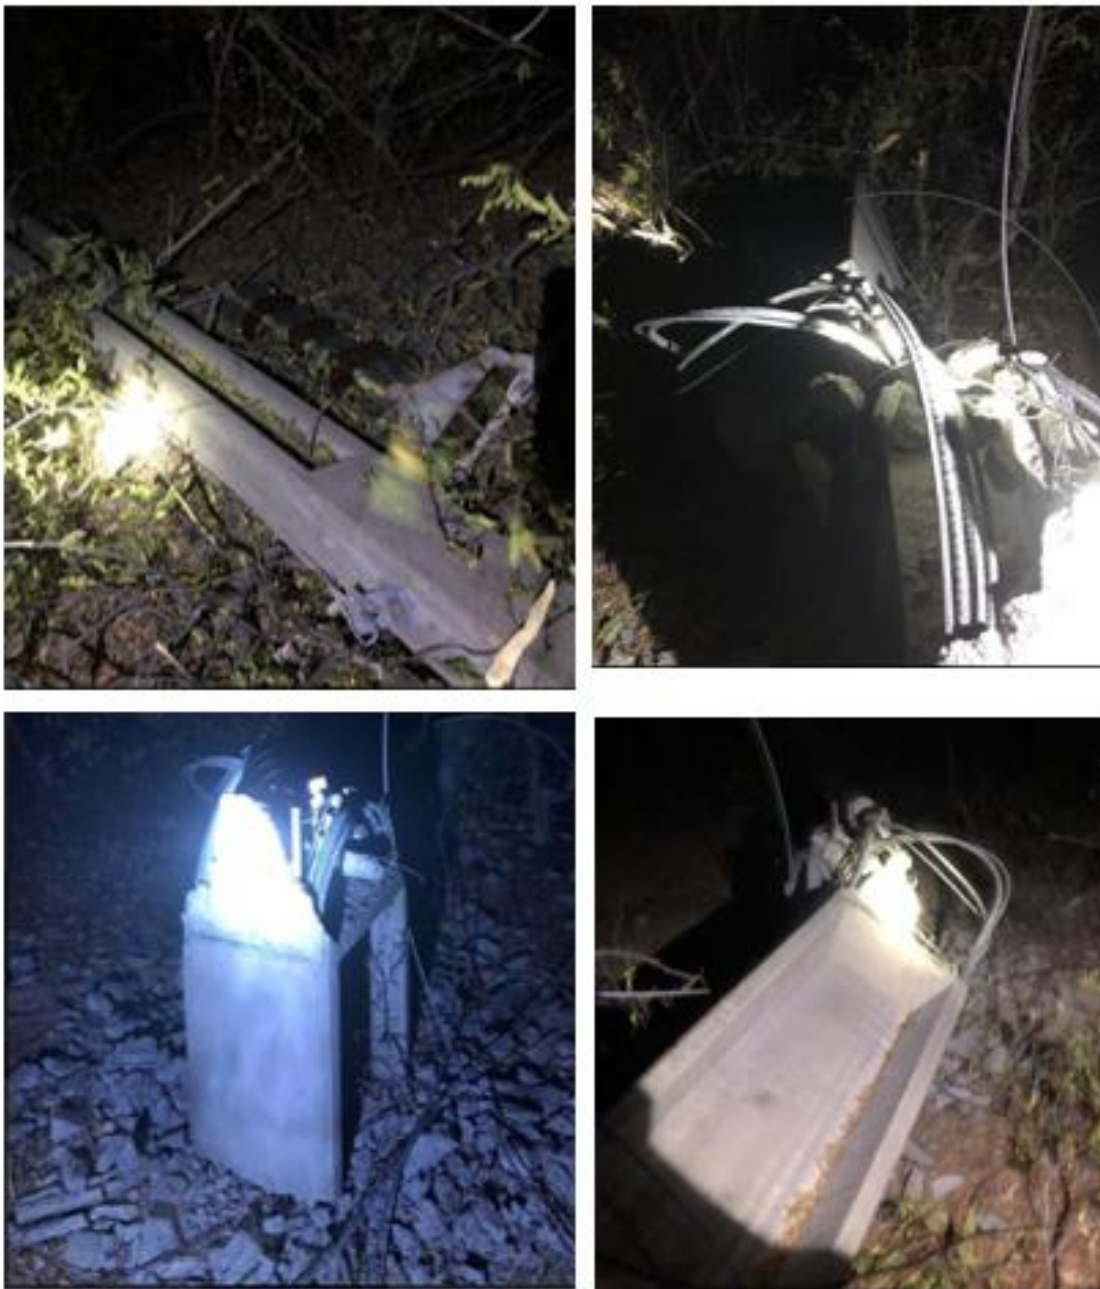
O evento provocou danos na rede elétrica. Foram três postes de concreto de 18 metros de estrutura tipo T-AG e recomposição das cordoalhas.

*Figura 15 – Registros do poste encontrado no dia do evento*

Os trabalhos realizados foram de manutenção corretiva com a substituição dos postes danificados. Para o reestabelecimento emergencial do sistema, foi acionado o plano de contingência pelo Centro de Operações e pelo Setor, mobilizadas 8 equipes, dentre elas turmas próprias de linha viva e turmas de serviços pesados, compostas no total por 14 eletricitistas, 6 técnicos e a presença da liderança local.

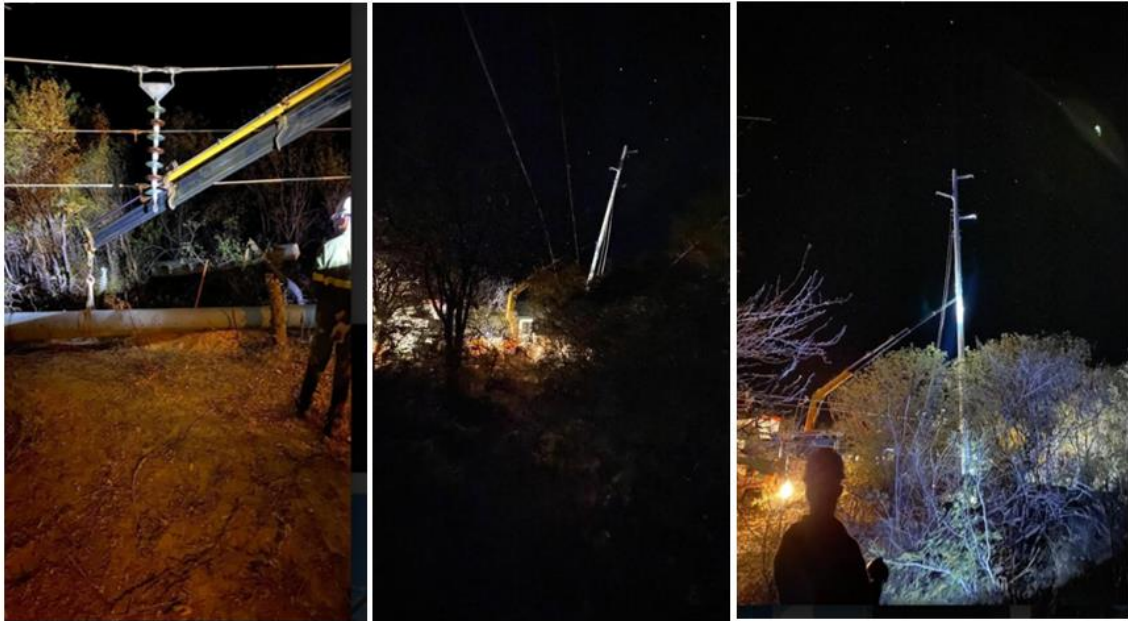
*Figura 16 - Atuação da equipe*

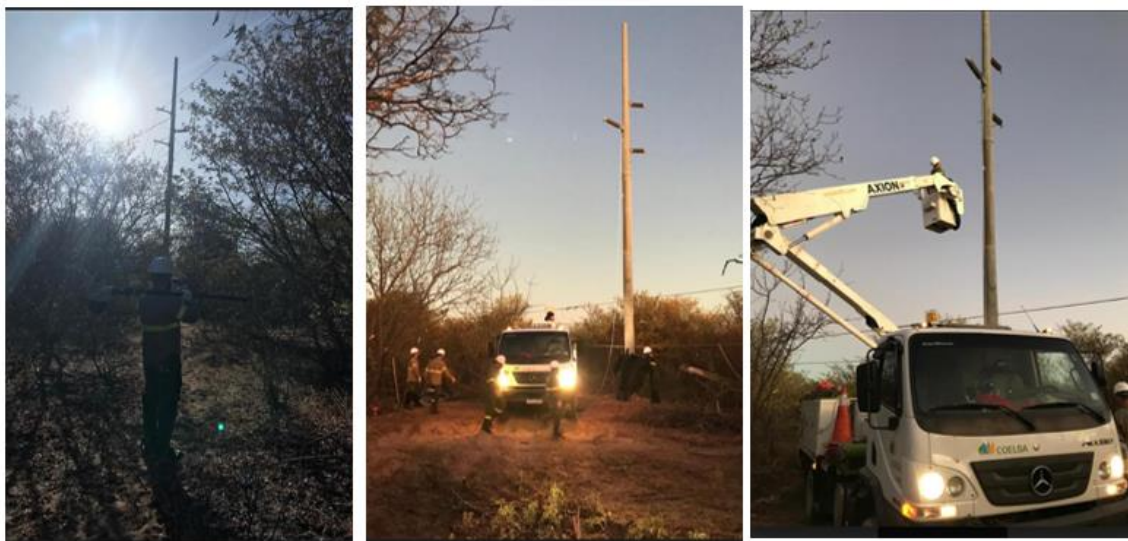
*Figura 17 - Atuação da equipe*

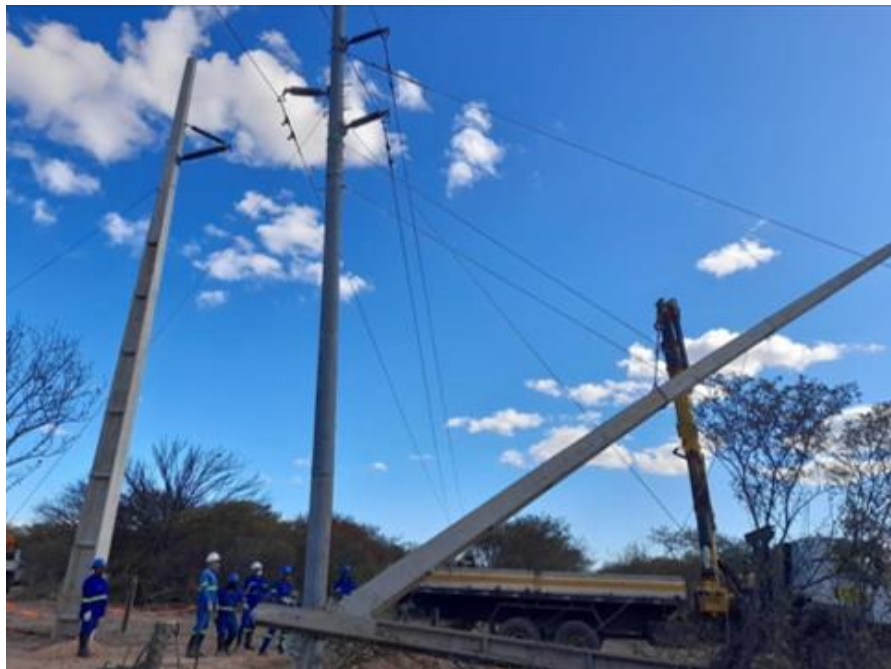
*Figura 18 – Atuação da equipe na substituição da estrutura*

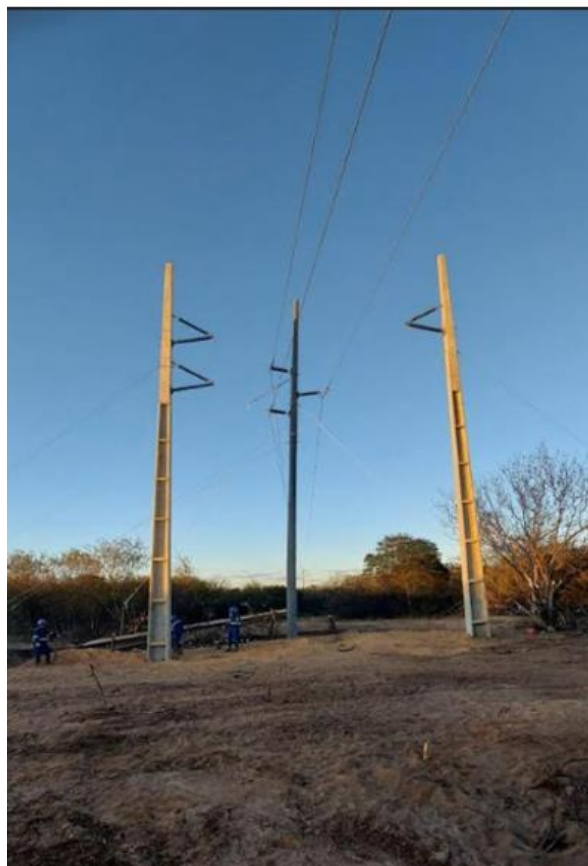
*Figura 19 – Estructura substituída*
