# Relatório de Evidência de Expurgo por Situação de Emergência

2023003

Salvador 07/08/2023

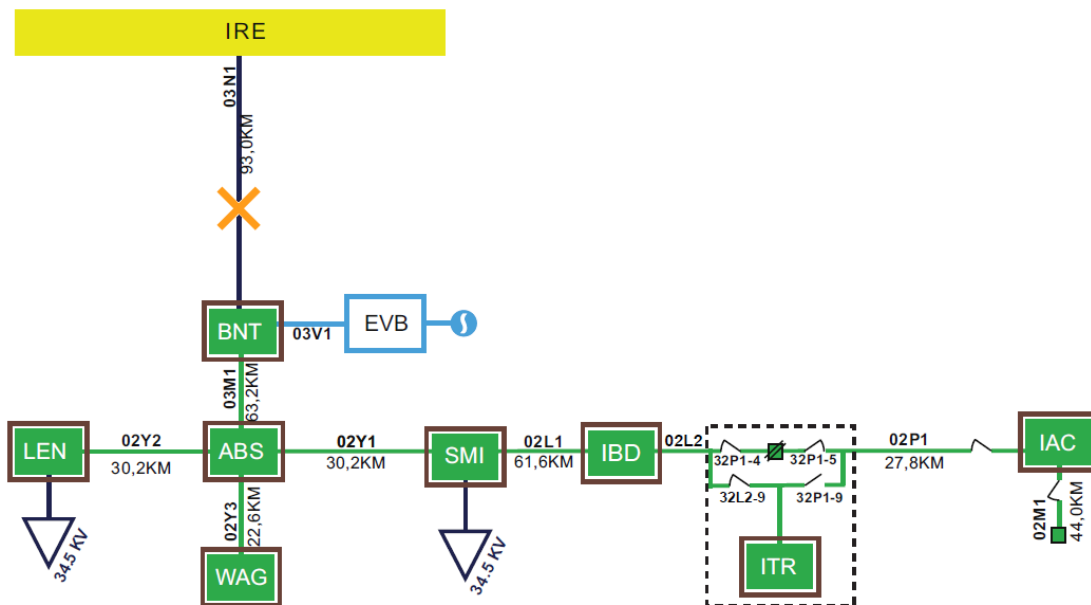
A interrupção foi motivada pela queda de uma torre metálica 1/3 com 20 metros de altura e estrutura TA (Torre de Ancoragem), que foi tombado devido retiradas intencionais de componentes menores da estrutura, decorrente de atuação indevida de terceiros na rede, demonstrando sabotagem ao ativo, conforme Laudo de Exame Pericial, demonstrado no Anexo III. A situação causou o desarme do disjuntor 13NI localizado na subestação de Irecê - CHESF, gerando curto-circuito trifásico na linha de transmissão 03NI Irecê – Bonito (LT 03NI IRE-BNT).

Figura 1 – Diagrama unifilar com indicativo do local do curto-circuito trifásico

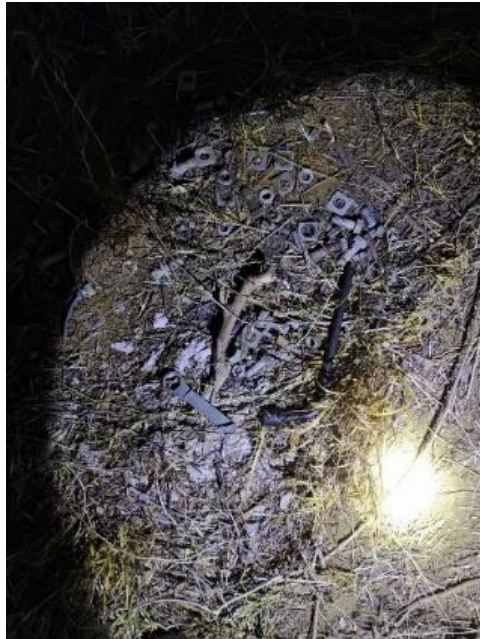
*Figura 2 – Ferramentas encontradas no local.*

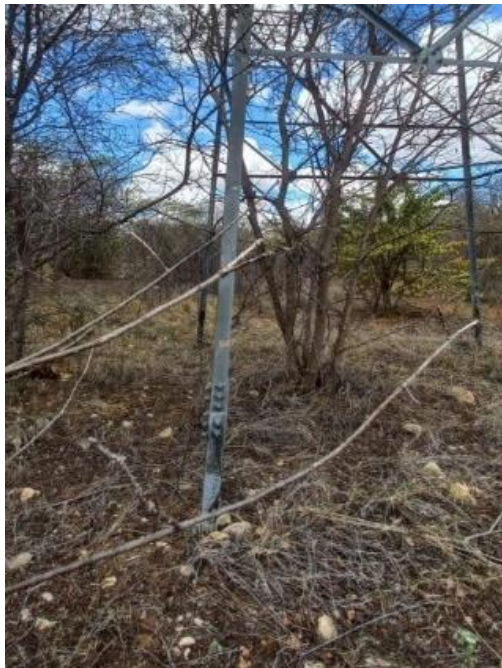
Com o avanço das inspeções, os técnicos localizaram a torre metálica ao solo com sua estrutura danificada. Ao analisar o cenário, foram identificadas peças faltantes na torre, como parafusos, porcas, cantoneiras e arruelas, que foram encontradas no chão no local do ocorrido. Além disso, ferramentas como chave de roda e chave sextavada, também foram encontradas próximo ao local. Também foi possível identificar vandalismo em outras torres 1/1, 2/1 e 2/2 do mesmo ativo.

*Figura 3 – Outro ativo que também sofreu sabotagem.*

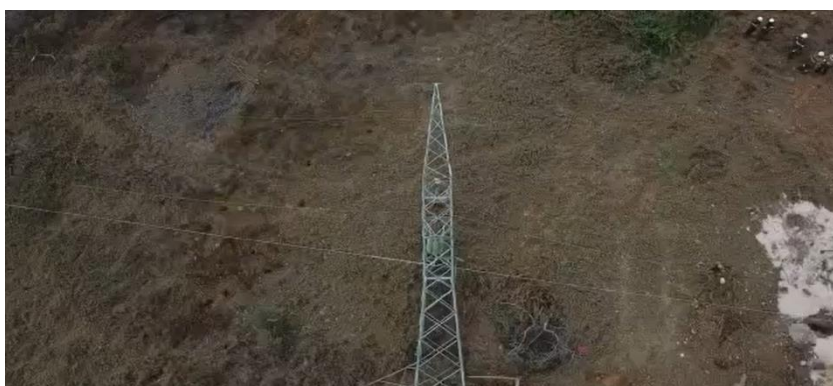
*Figura 18 – Registro do poste encontrado no dia do evento.*

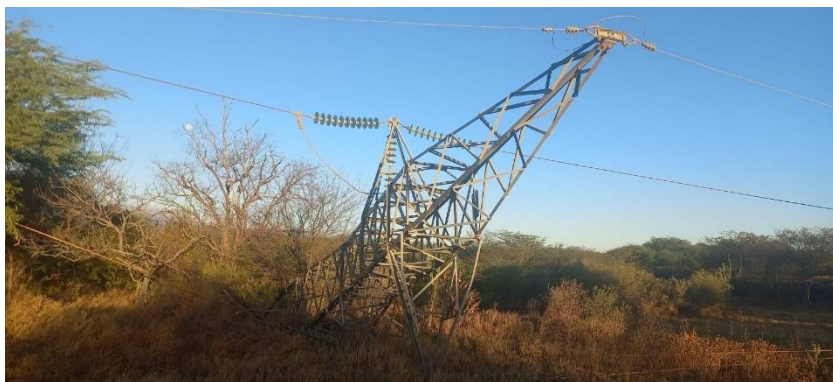
*Figura 19 – Registro do poste encontrado no dia do evento.*

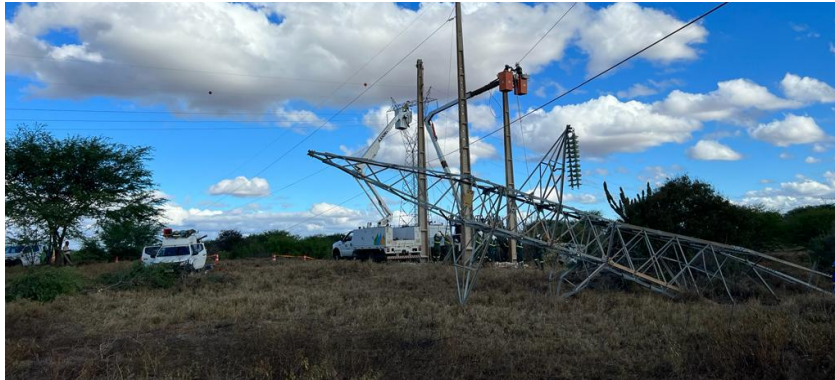
*Figura 20 – Registro do poste encontrado no dia do evento.*

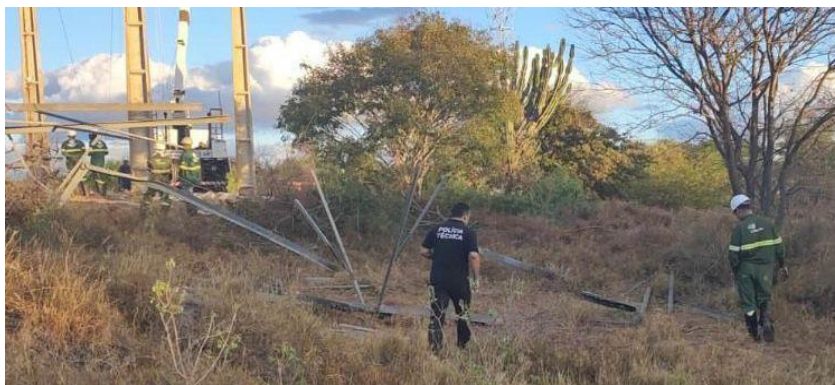
*Figura 21 – Registro do poste encontrado no dia do evento.*

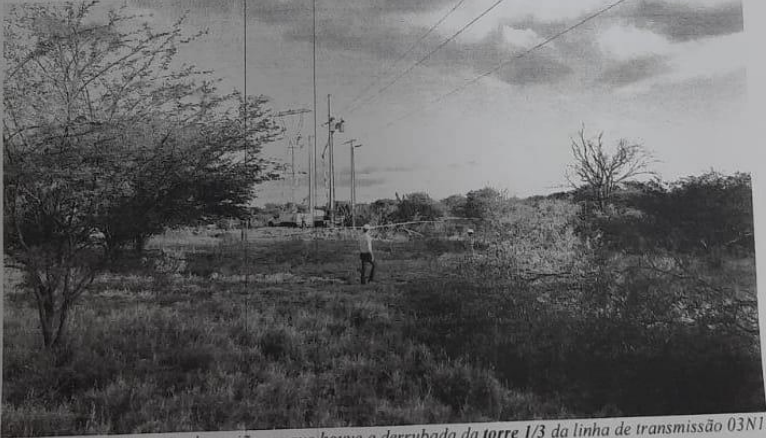
*Fotografia 01. Ilustração da região em que houve a derrubada da torre 1/3 da linha de transmissão 03N1.*

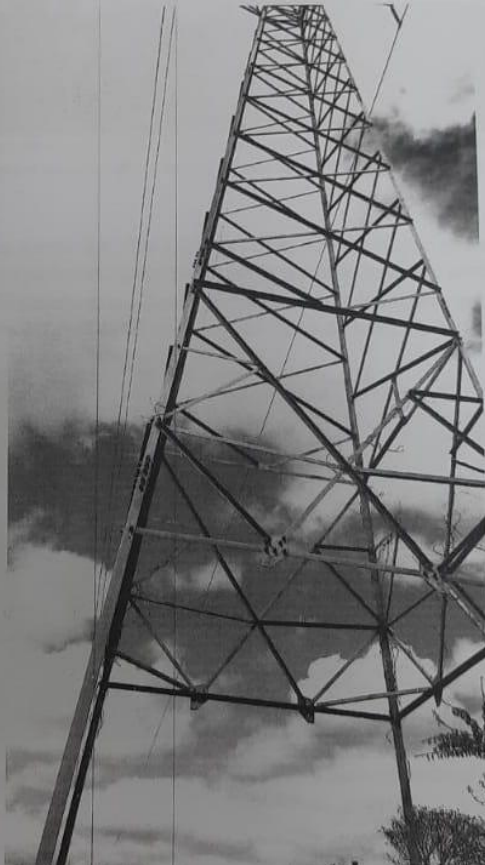
**Observação:** Todas apresentavam perfurações para fixação de parafusos. Vide, abaixo, fotografia da torre 1/1 que mostra a sua estrutura metálica e ausência de peças da sua estrutura no 1º lance:

*Fotografia 02. Evidenciando a ausência das barras metálicas que compunham a estrutura da torre 1/1.*

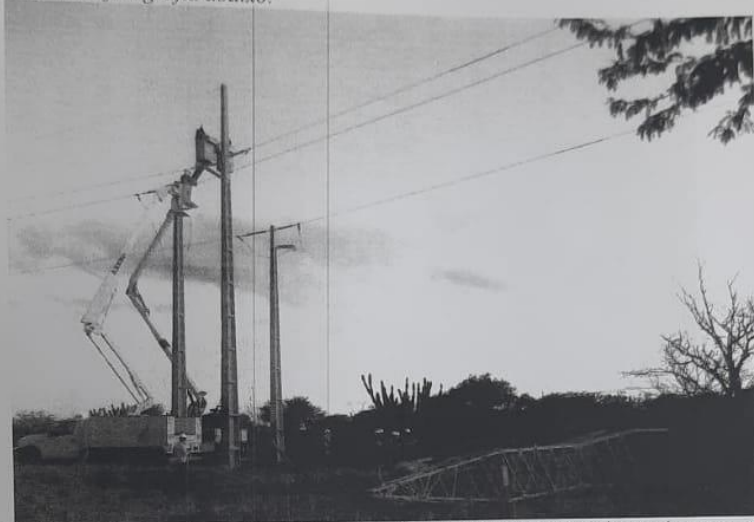
6. **Dos Danos:** Os danos se concentraram na **torre 1/3**, a mesma tombou depois de ter sua base fragilizada pela retirada de barras que garantiam a sua sustentação e a força resultante da tração dos cabos na extremidade da torre gerar um torque devido à angulação de aproximadamente 45° (quarenta e cinco graus) que mudava o sentido das três linhas no ponto de chegada e saída no topo da mesma. *Vide fotografia abaixo:*

*Fotografia 03. Torre 1/3 caída sobre o solo após ter sua base fragilizada por retirada de barras de sustentação. Na região superior esquerda da foto se nota a mudança de sentido no trajeto dos cabos a partir dos topos dos postes.*

A todo o exposto, pode-se inferir que indivíduo(s) estavam desmembrando as barras em aço galvanizado das torres supracitadas com o intuito de subtraí-las, fragilizando suas bases o que culminou com a queda da **torre 1/3** por haver no topo da mesma uma força resultante, das trações aplicadas pelas linhas, maior que a resistência das barras da base que restavam fincadas no solo. A subtração dessas barras metálicas contribuiu potencialmente para ocasionar o sinistro.

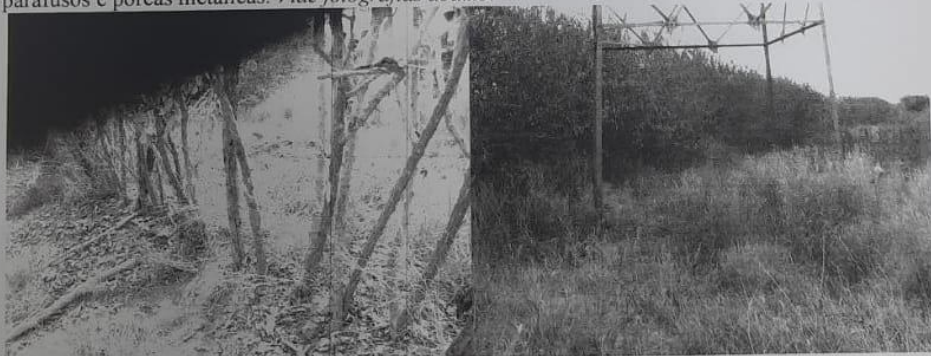
- Ao examinar as torres 1/1, 2/1 e 2/2 o Perito verificou que foram retiradas das mesmas e subtraídas das adjacências, sugerindo que as mesmas estavam sendo furtadas;
- Foram subtraídas 52 (cinquenta e duas) barras em aço galvanizado em formato de “L” de tamanhos variados da **torre 1/1**, sendo 42 do primeiro lance da torre e 10 do segundo, além de 88 parafusos e porcas metálicas. *Vide fotografias abaixo:*

*Fotografias 04 e 05: Fotografia 04 mostrando a abertura criada na cerca de arame farpado que dava acesso a propriedade que se encontrava a torre 1/1. A fotografia 05 evidencia a ausência, no local e adjacências, das barras que foram retiradas desta torre.*

- Subtração de 43 (quarenta e três) barras do primeiro lance desta torre, além dos parafusos e porcas;

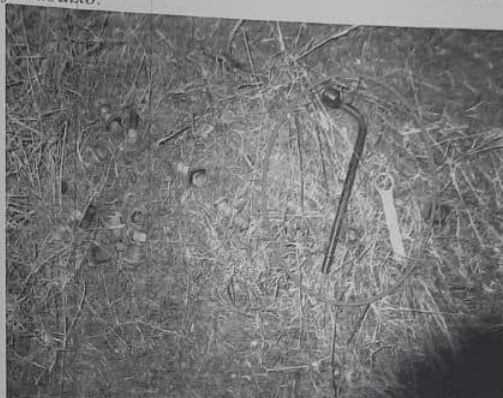
- Na **torre 2/1** foram subtraídas 02 (duas) barras metálicas;
- Próximo a base da **torre 1/3** foram encontradas duas ferramentas (chaves) que teriam sido usadas para extração dos parafusos e consequente subtração das barras da composição da torre e possivelmente abandonadas devido a fuga no momento do início da queda da **torre 1/3**. Vide fotografia abaixo:

Fotografia 06. Ferramentas abandonadas próximo à base da **torre 1/3**.
