**NEOENERGIA**

# Relatório de Evidência de Expurgo por Interrupção em Situação de Emergência

Nº2021001

Salvador, 03 de agosto de 2021

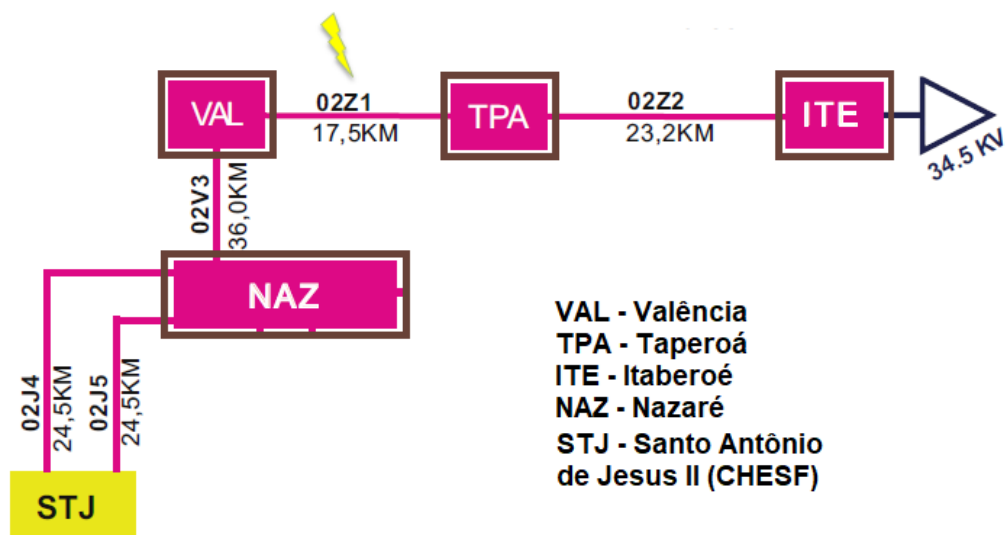
A interrupção foi motivada por um rompimento ocorrido na linha de Distribuição **02Z1** entre as subestações de Valença (VAL) e Taperoá (TPA), provocada por uma retroescavadeira de terceiros. O rompimento causou o desligamento da linha de Distribuição **02V3**, entre as subestações de Nazaré (NAZ) e Valença (VAL). Após identificação do trecho do defeito a linha **02V3** voltou à operação, normalizando as cargas da subestação Valença (VAL) permanecendo desligada a linha **02Z1** até as correções dos defeitos.

Figura 1 - Diagrama Unifilar mostrando local do ocorrido **02Z1**

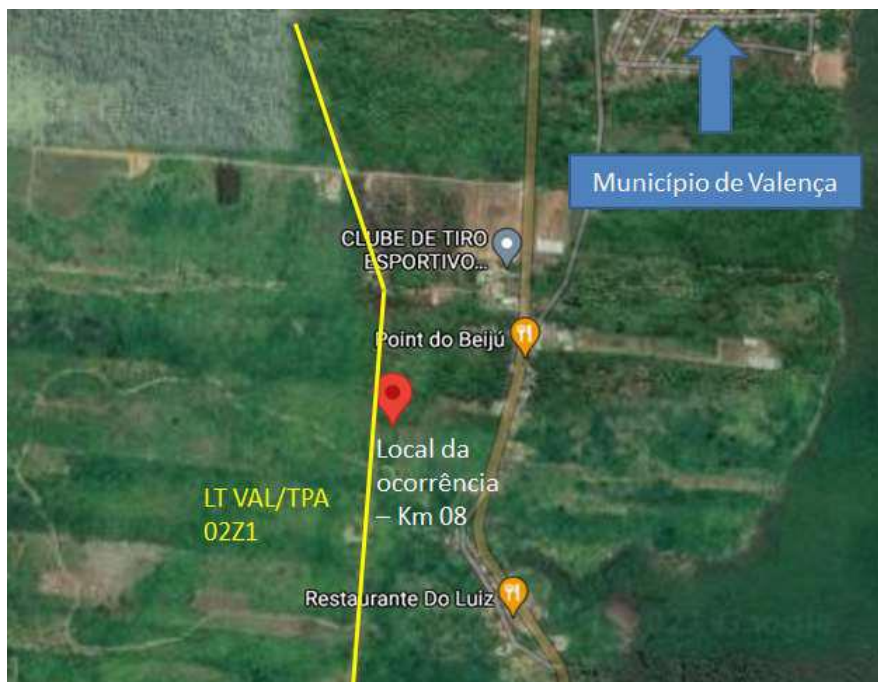
Figura 2 – Local da Ocorrência

Foram identificadas seis estruturas da Linha de Distribuição com danos consistentes e uma retroescavadeira, com altura de lança compatível com a altura da linha da concessionária, situada na faixa de servidão com dois dos três cabos da Linha de Distribuição **02Z1**, entre Valência (VAL) e Taperoá (TPA), rompidos e por cima do equipamento citado (Figura 3), exatamente no ponto de detecção de estruturas avariadas. Por ter ocorrido esse evento à noite (18:00h) e já sem visibilidade, entendemos que o maquinário tocou indevidamente nos condutores de energia durante a realização dos trabalhos, 2 dos 3 condutores, provocando curto circuito que causou o derretimento dos cabos nos pontos de contato. Após o derretimento dos cabos e os mesmos estando livres de tração, fez com que as estruturas que suportavam essa tração, recebessem esse esforço de forma contrária causando a rotação do topo do poste, ponto mais frágil da estrutura, e ruptura da mesma, tendo esse efeito propagado por 6 estruturas. Parte das cargas foram transferidas via rede de distribuição.

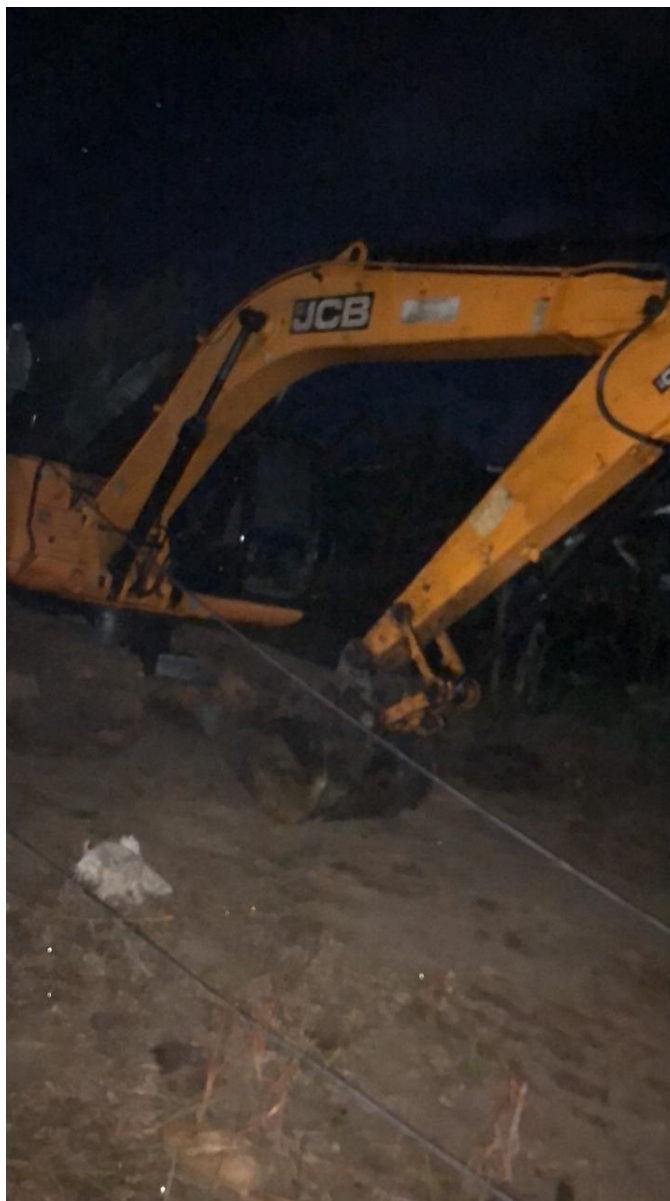
Figura 3 – Trator encontrado embaixo da LT com cabos sobrepostos no equipamento.

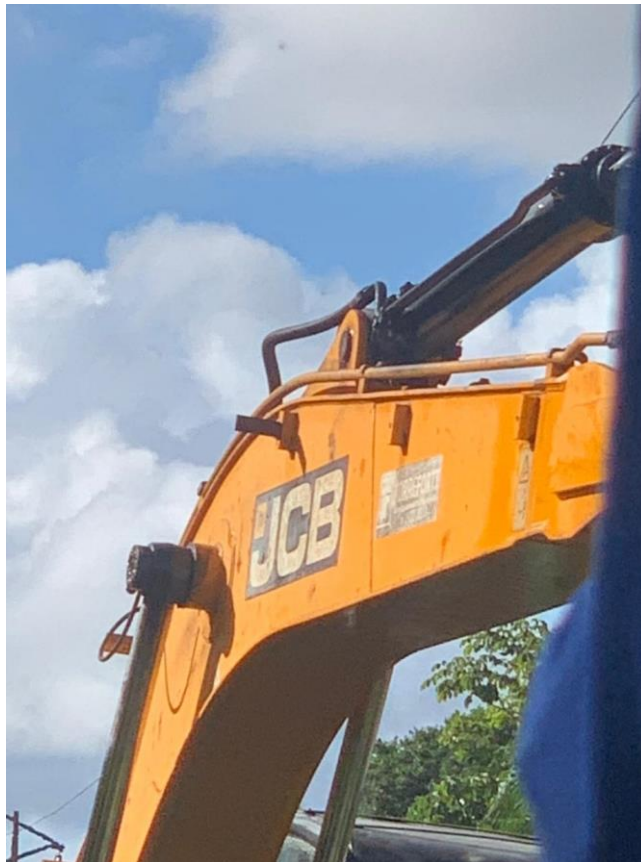
Figura 14 – Trator encontrado (1).

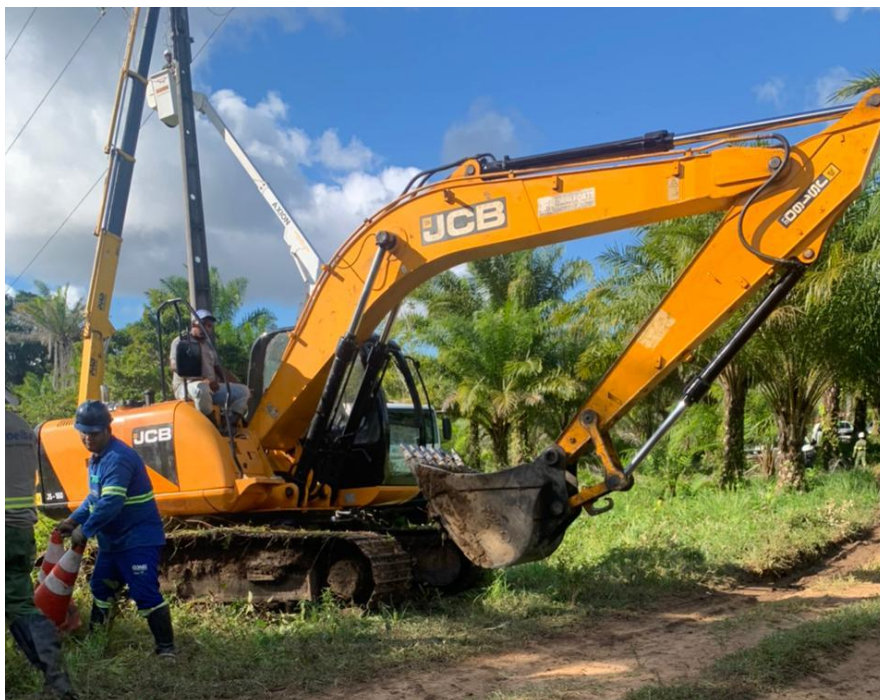
Figura 15 – Trator encontrado (2).

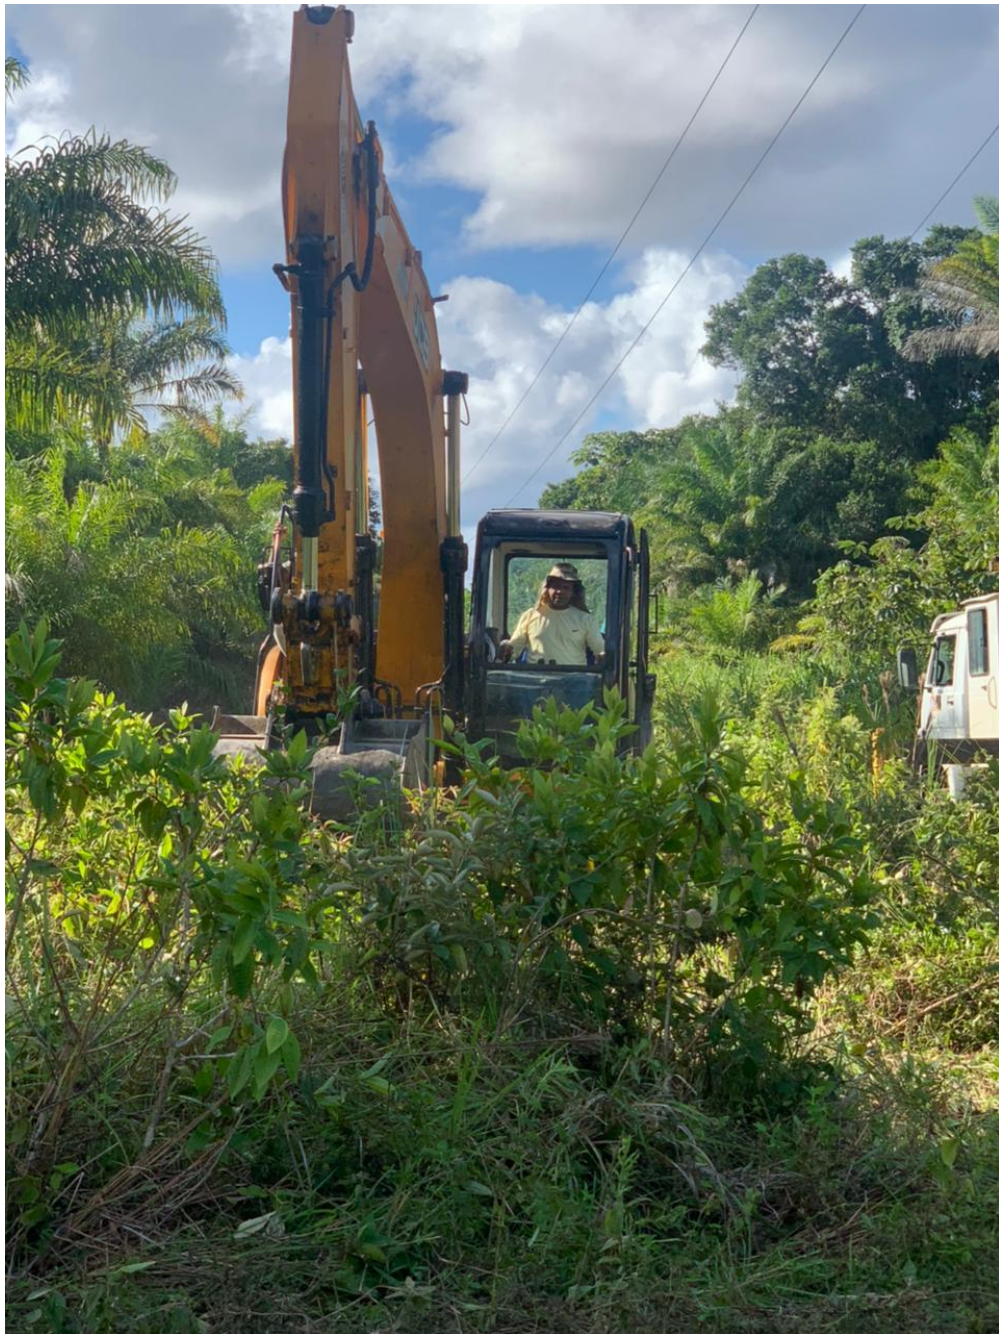
Figura 16 – Trator encontrado (3).

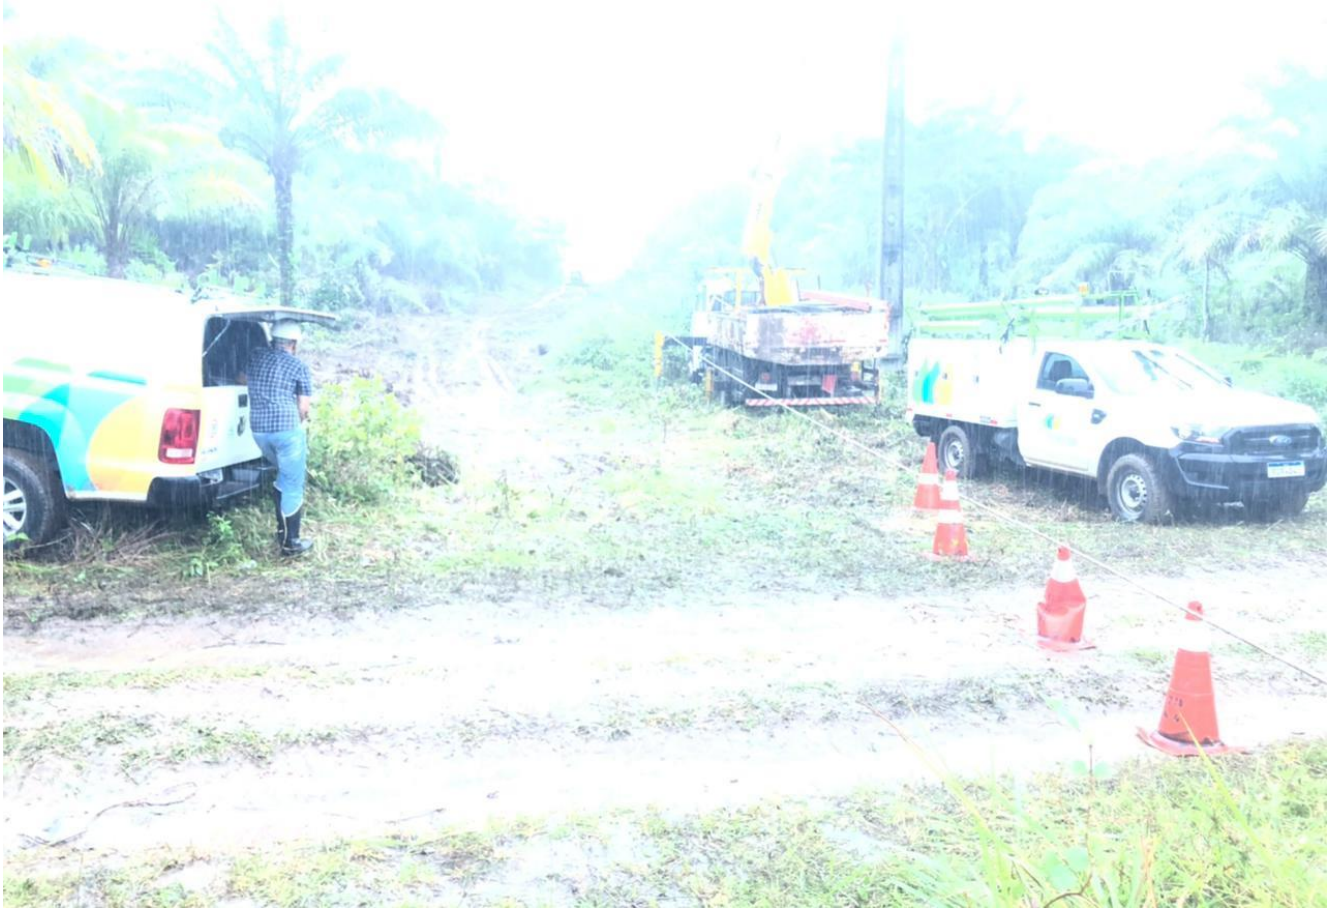
Figura 21 – Equipe tentando executar o trabalho sobre forte chuva.

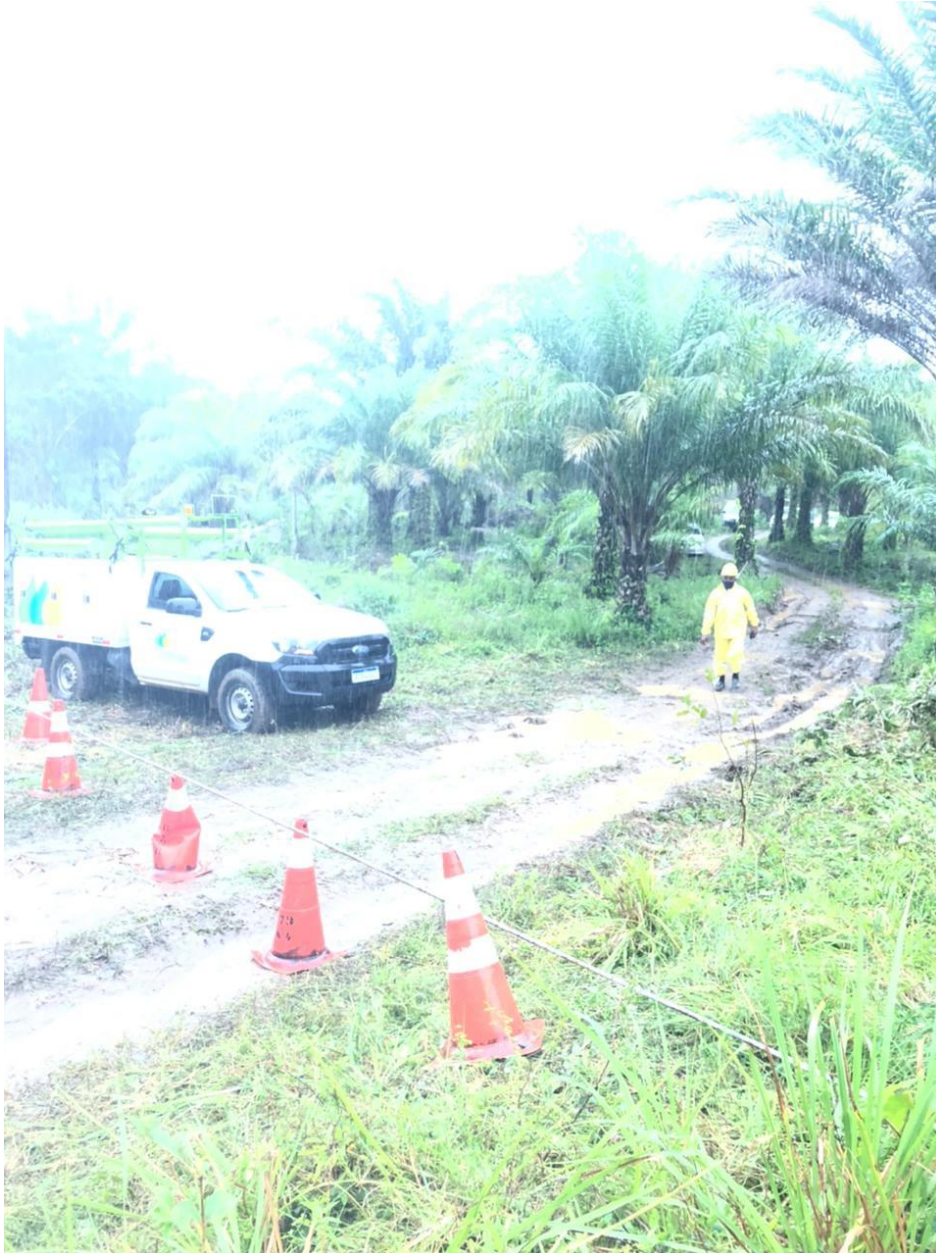
Figura 22 – Equipe tentando executar o trabalho sobre forte chuva (2).

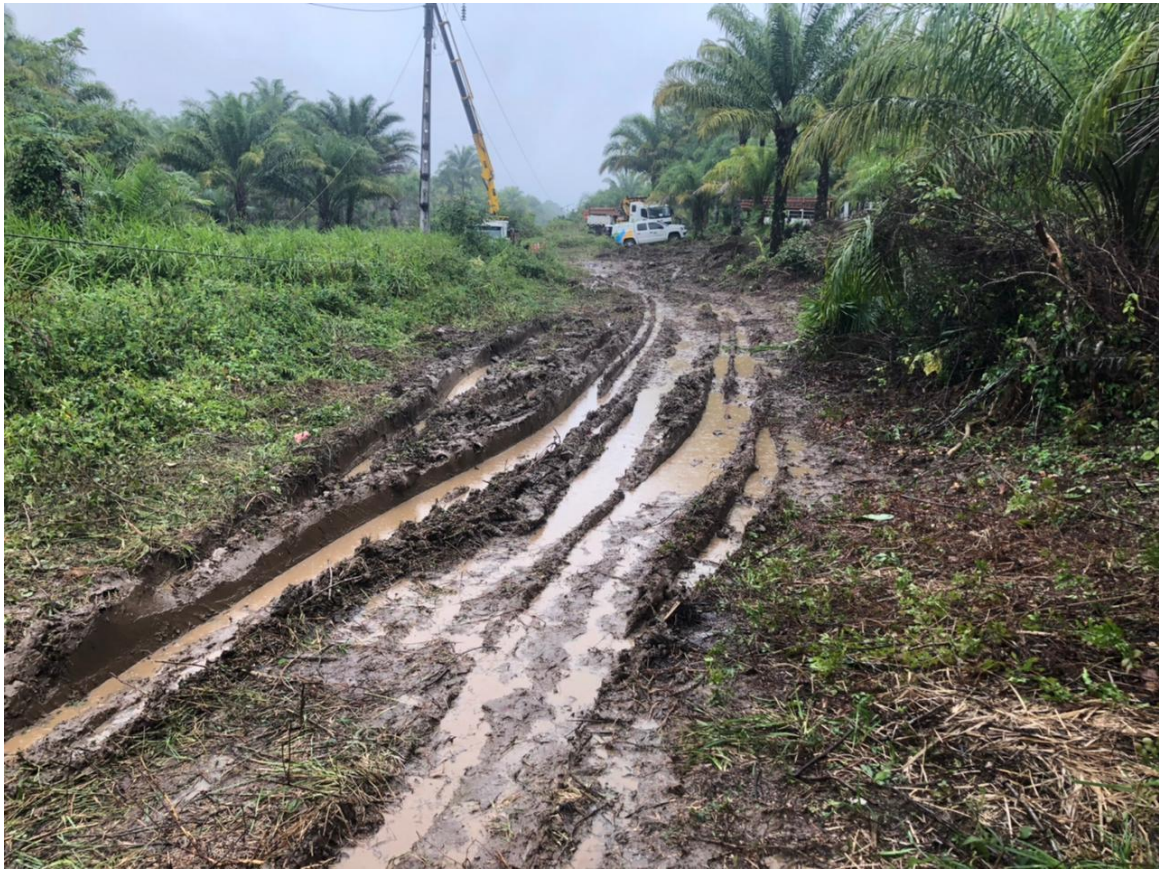
Figura 23 – Dificuldade para chegar ao local devido a lama.

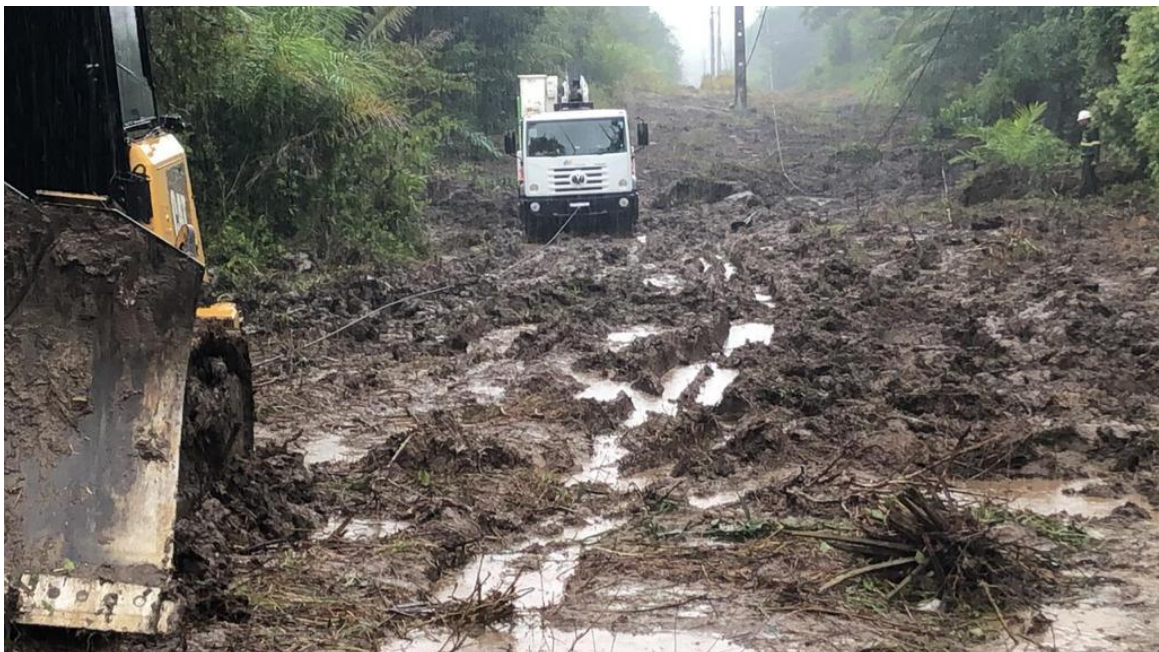
Figura 24 – Dificuldade para chegar ao local devido a lama (2).

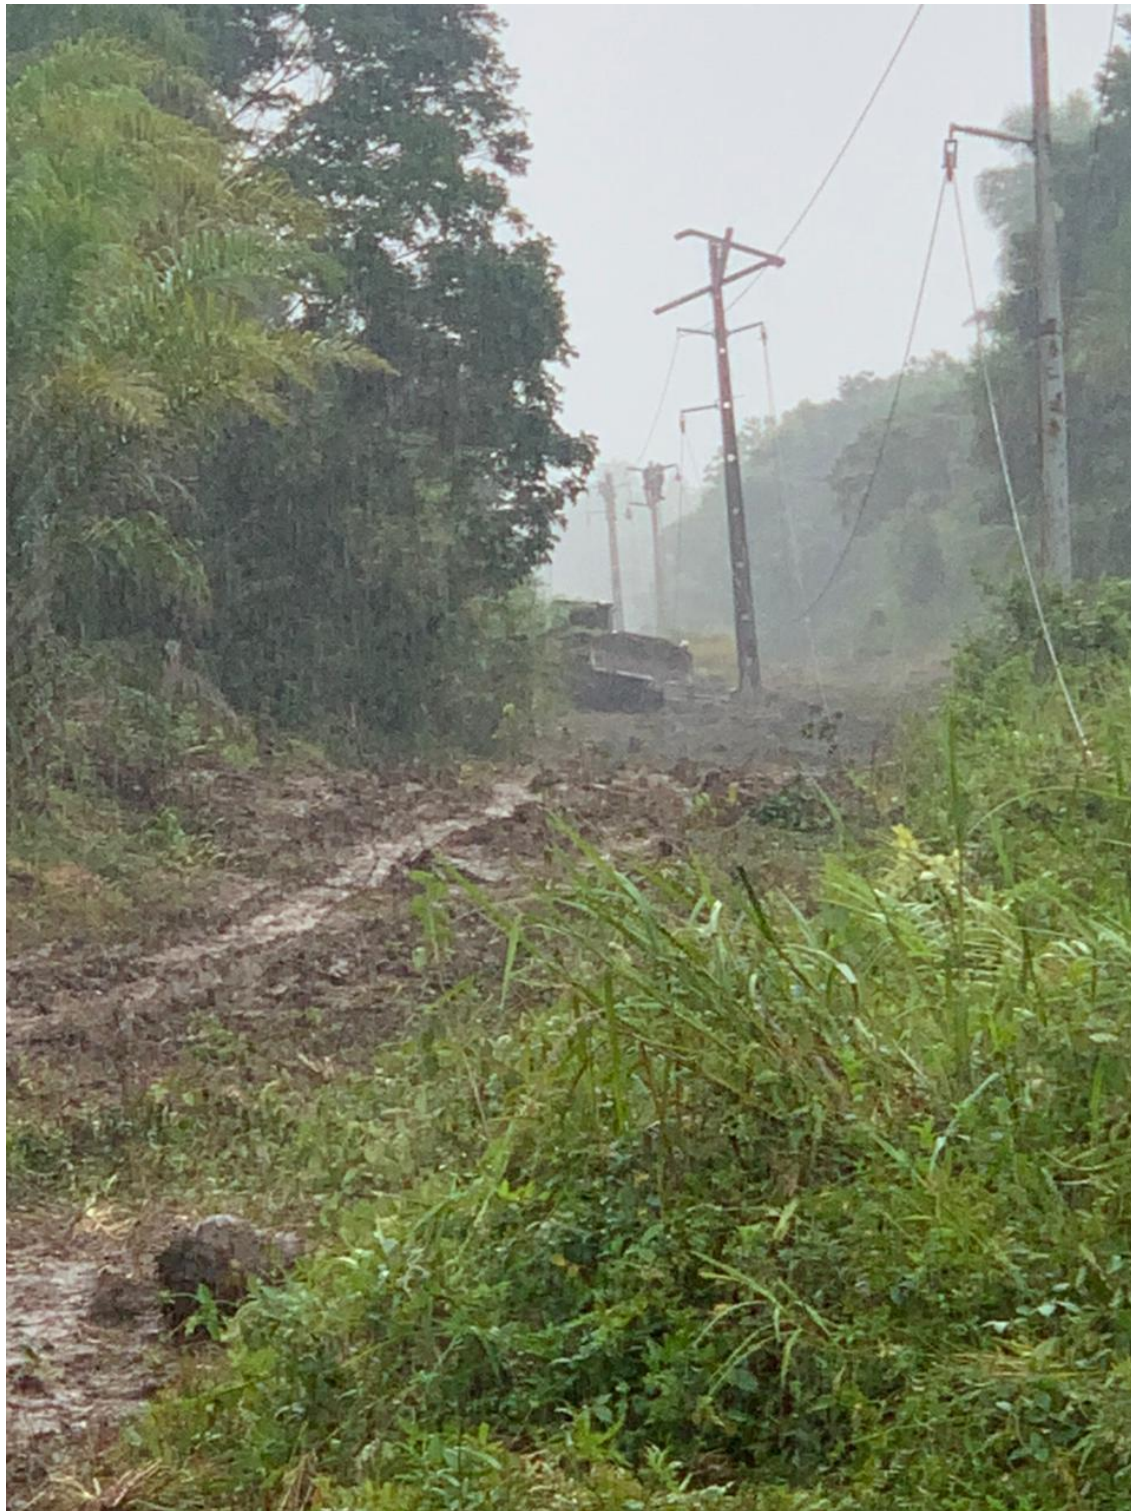
Figura 25 – Dificuldade para chegar ao local devido a lama (3).

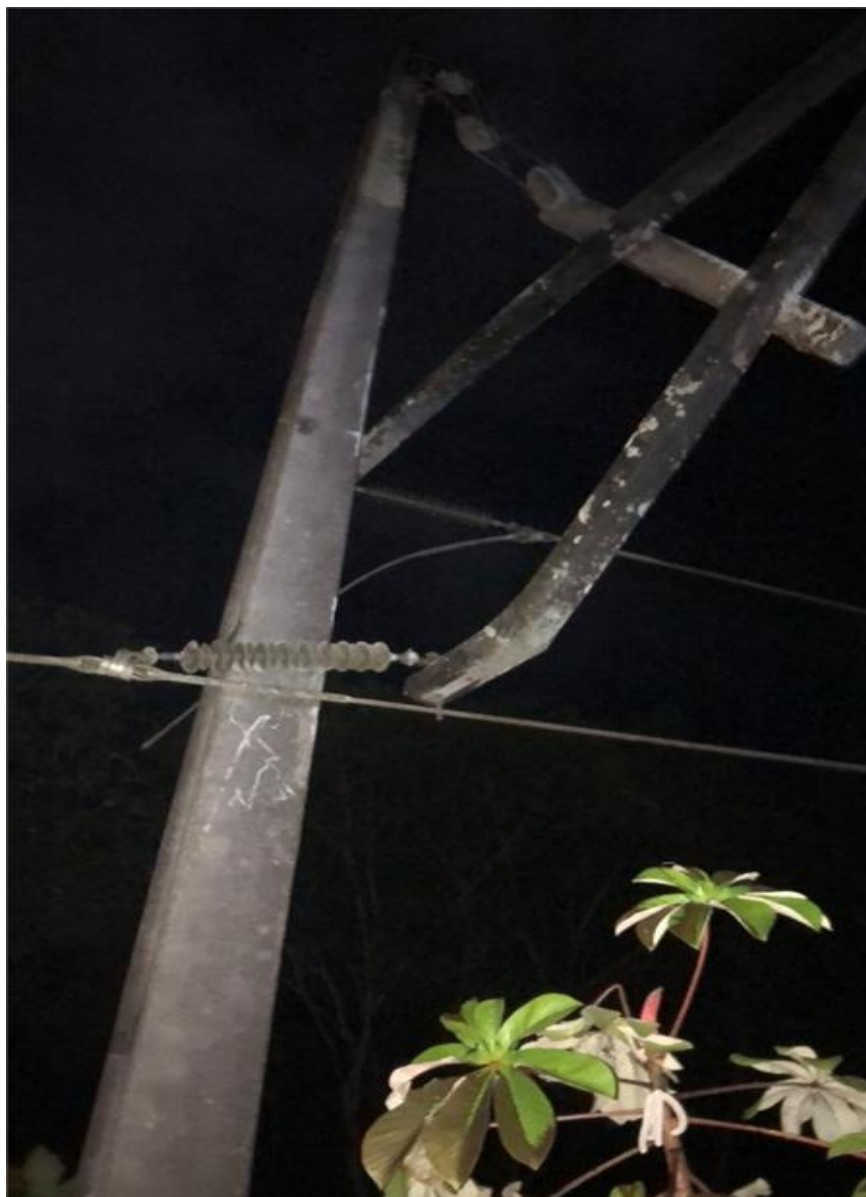
O evento provocou danos na rede elétrica. Foram seis estruturas de postes, seis cruzetas danificadas e rompimento de alguns trechos de condutor.

Figura 34 – Estrutura danificada.

Os trabalhos realizados foram de manutenção corretiva com a substituição dos postes e cruzetas danificadas e reparos dos trechos rompidos. Para o reestabelecimento emergencial do sistema, foi acionado o plano de contingência pelo Centro de Operações e pelo Setor, mobilizadas 6 turmas próprias de linha viva, 7 turmas de serviços pesados, 1 turma de poda, 5 inspetores de LT, 1 turma de manutenção de LT e 5 engenheiros.

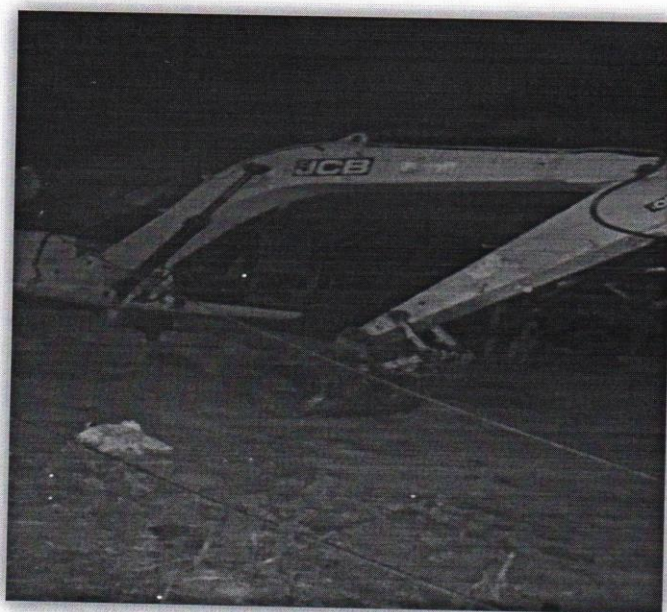
No local, foi possível constatar uma retroescavadeira com fios rompidos por cima da máquina, bem como danos causados na estrutura da Linha de Transmissão, como a ruptura total de 03 (três) postes, além de comprometer mais outros 03 (três), aparentemente, ocasionados pela atuação do maquinário na construção da estrada vicinal.

**RETROSCAVADEIRA NO LOCAL COM FIOS PARTIDOS POR CIMA DO  
EQUIPAMENTO.**
