EXPURGO POR INTERRUÇÃO EM SITUAÇÃO DE EMERGÊNCIA - ISE

**OCORRÊNCIAS NA LD 138 kV Ponto do Astério – Itapetinga
Código COBRADE 1.3.1.2.4**

Companhia de Eletricidade do Estado da Bahia – COELBA

Referência: Janeiro/2016

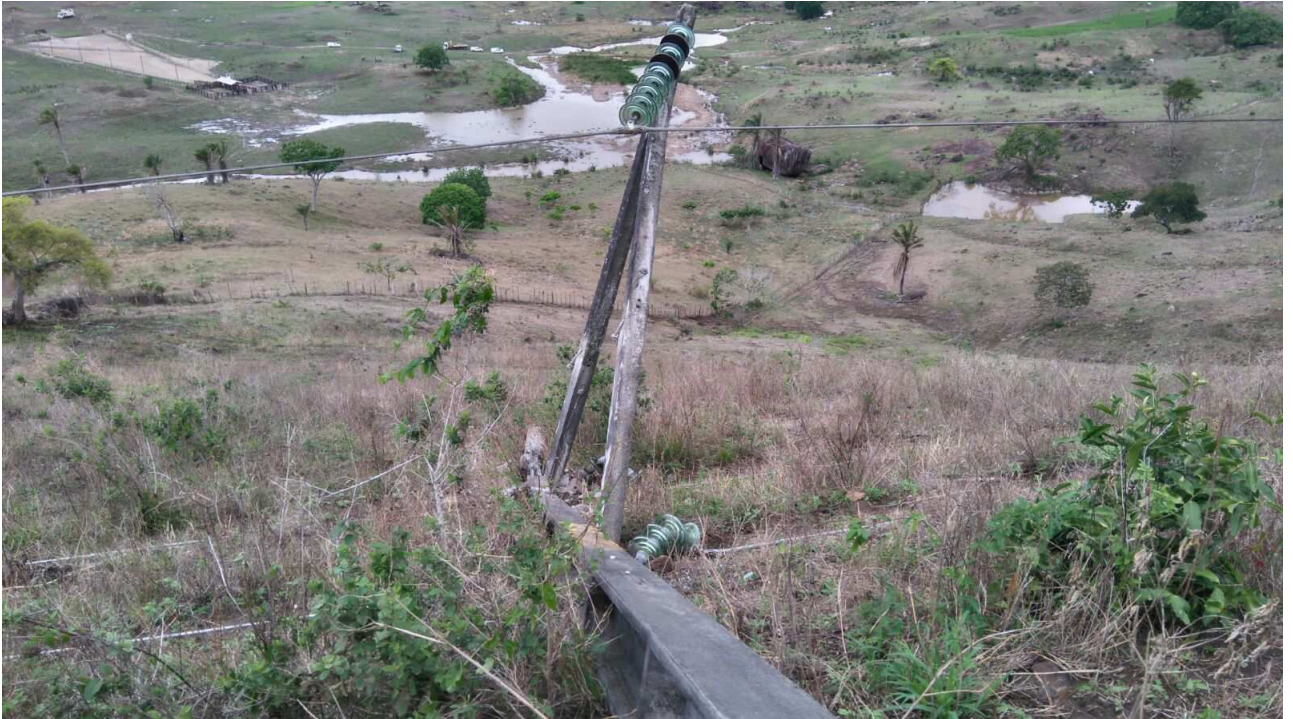
No local, verificou-se que o grande volume de chuvas na região provocou a descompactação do solo, em função da alta umidade, provocando o tombamento de uma estrutura da linha de subtransmissão. Desse modo, foram encontrados danos materiais nos seguintes equipamentos: poste de concreto, cruzeta de concreto, condutores e isoladores.

Figura 12: Estrutura da LD 138 kV que foi ao Solo.

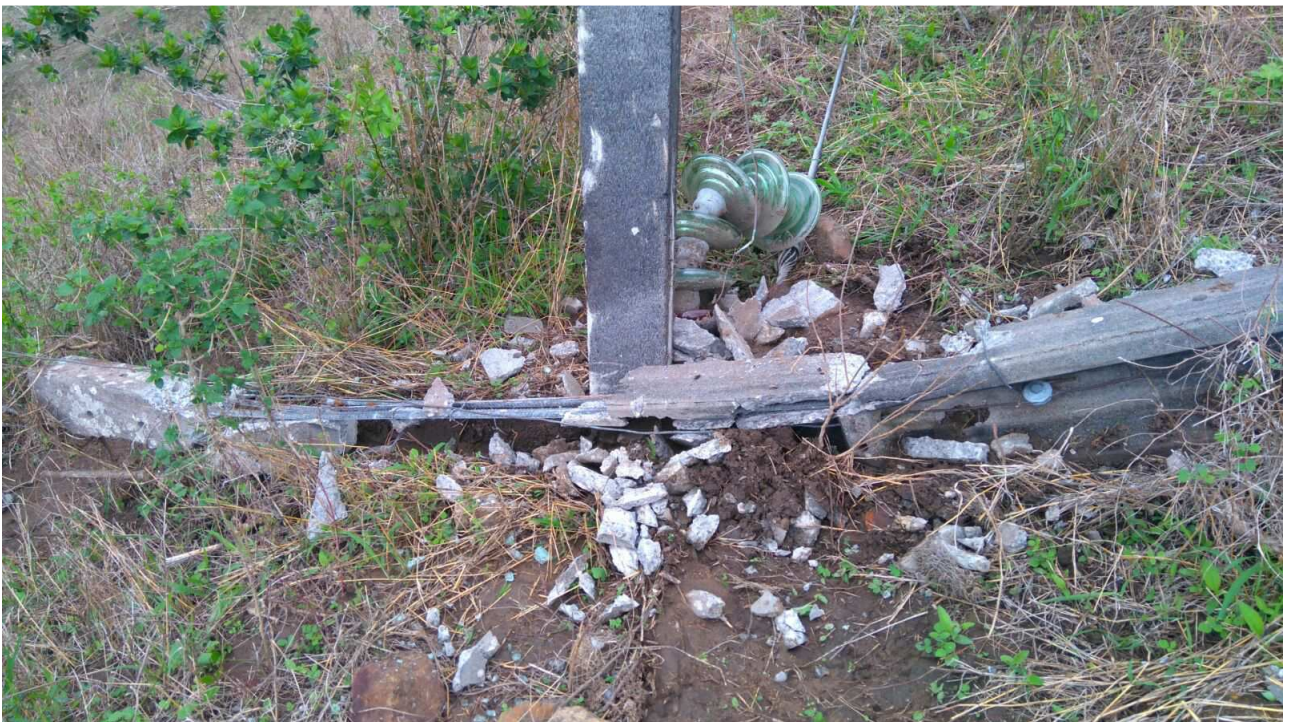
Figura 13: Detalhes dos danos na estruturada da LD 138 kV

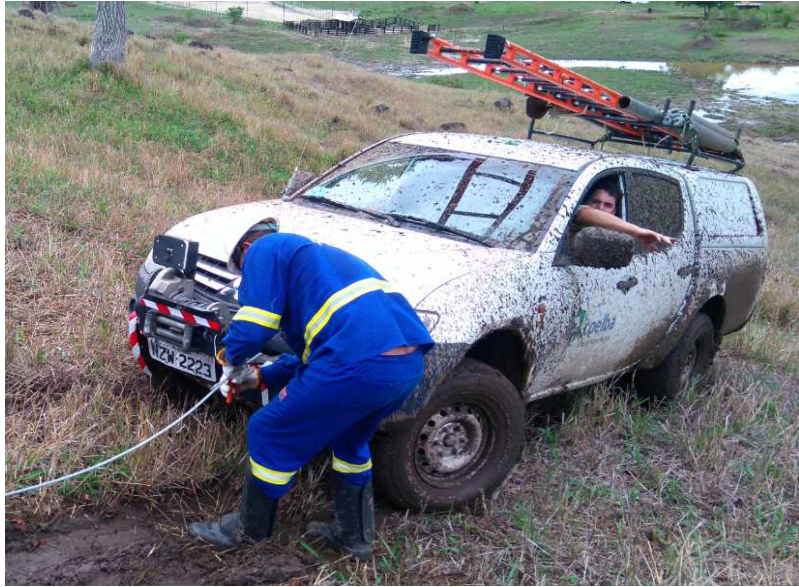
Figura 14: Dificuldade de Acesso ao ponto de defeito

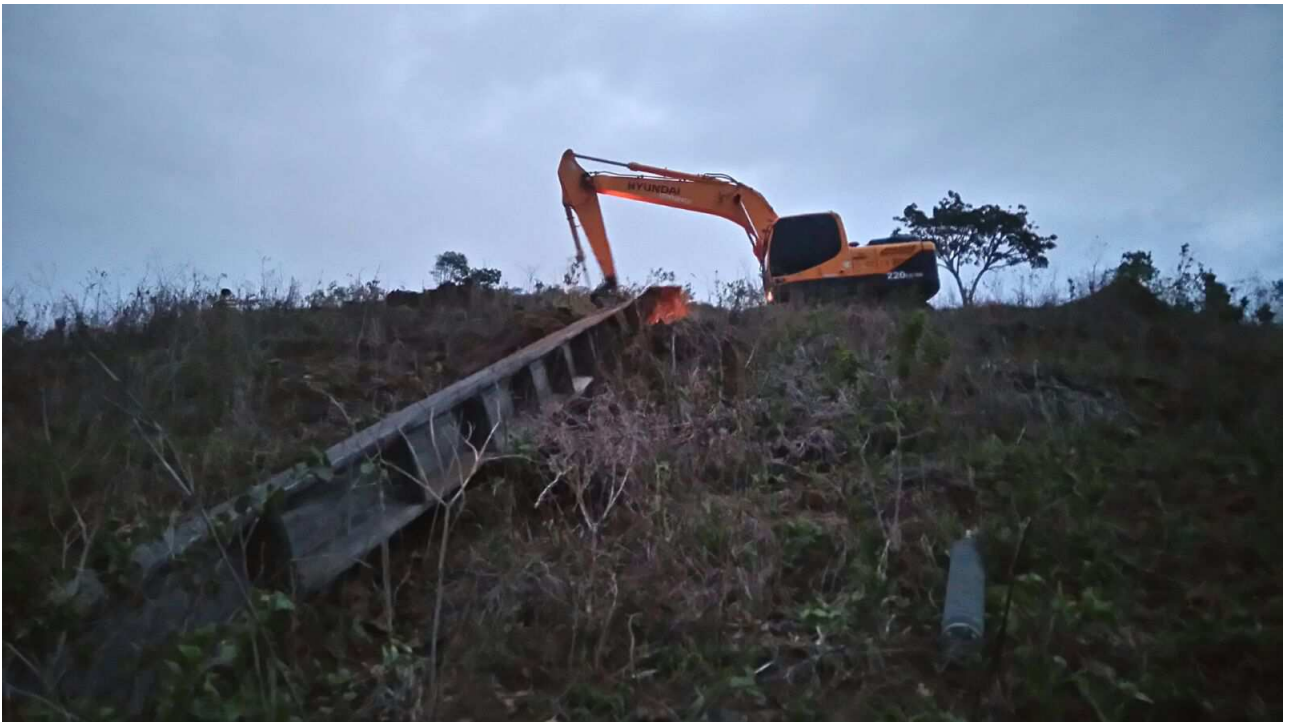
Figura 15: Utilização de Trator para o atendimento a ocorrência

Em função dos danos causados pelas chuvas, antes do início das atividades de substituição da estrutura de manutenção danificada, foi necessária a execução de serviços para nivelamento do solo para construção de uma base estável (área para manobra do trator) para içamento da estrutura (vide figuras do item 6.3).

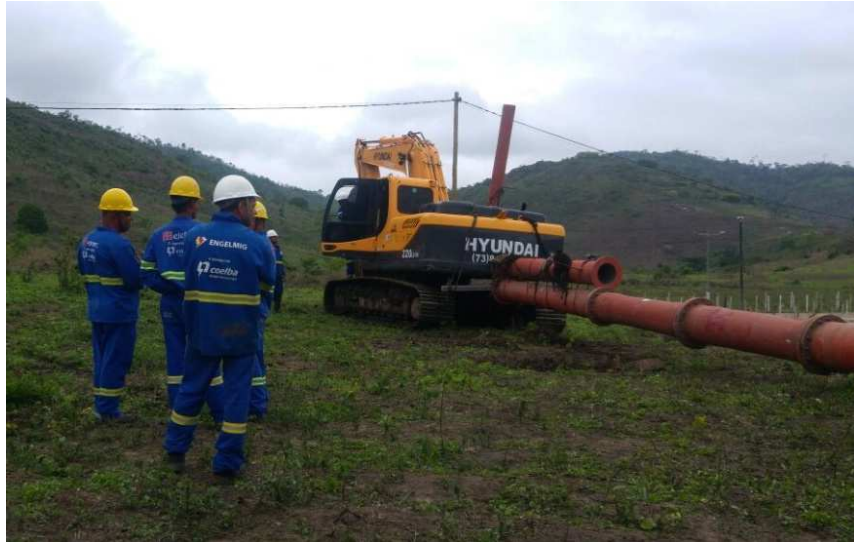
Figuras 16: Semi-Montagem da Estrutura de Emergência no pé do morro

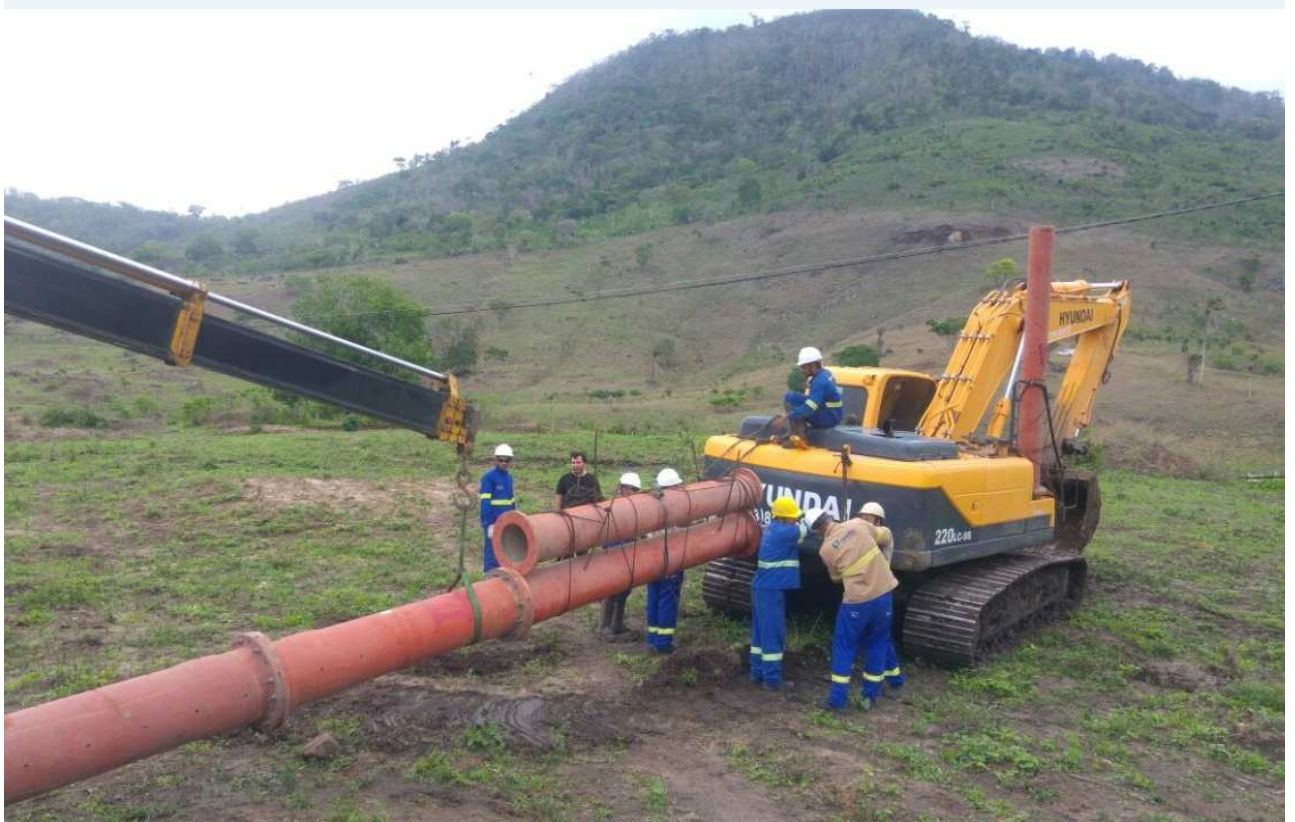
Figura 17: Semi-Montagem da Estrutura de Emergência no pé do morro

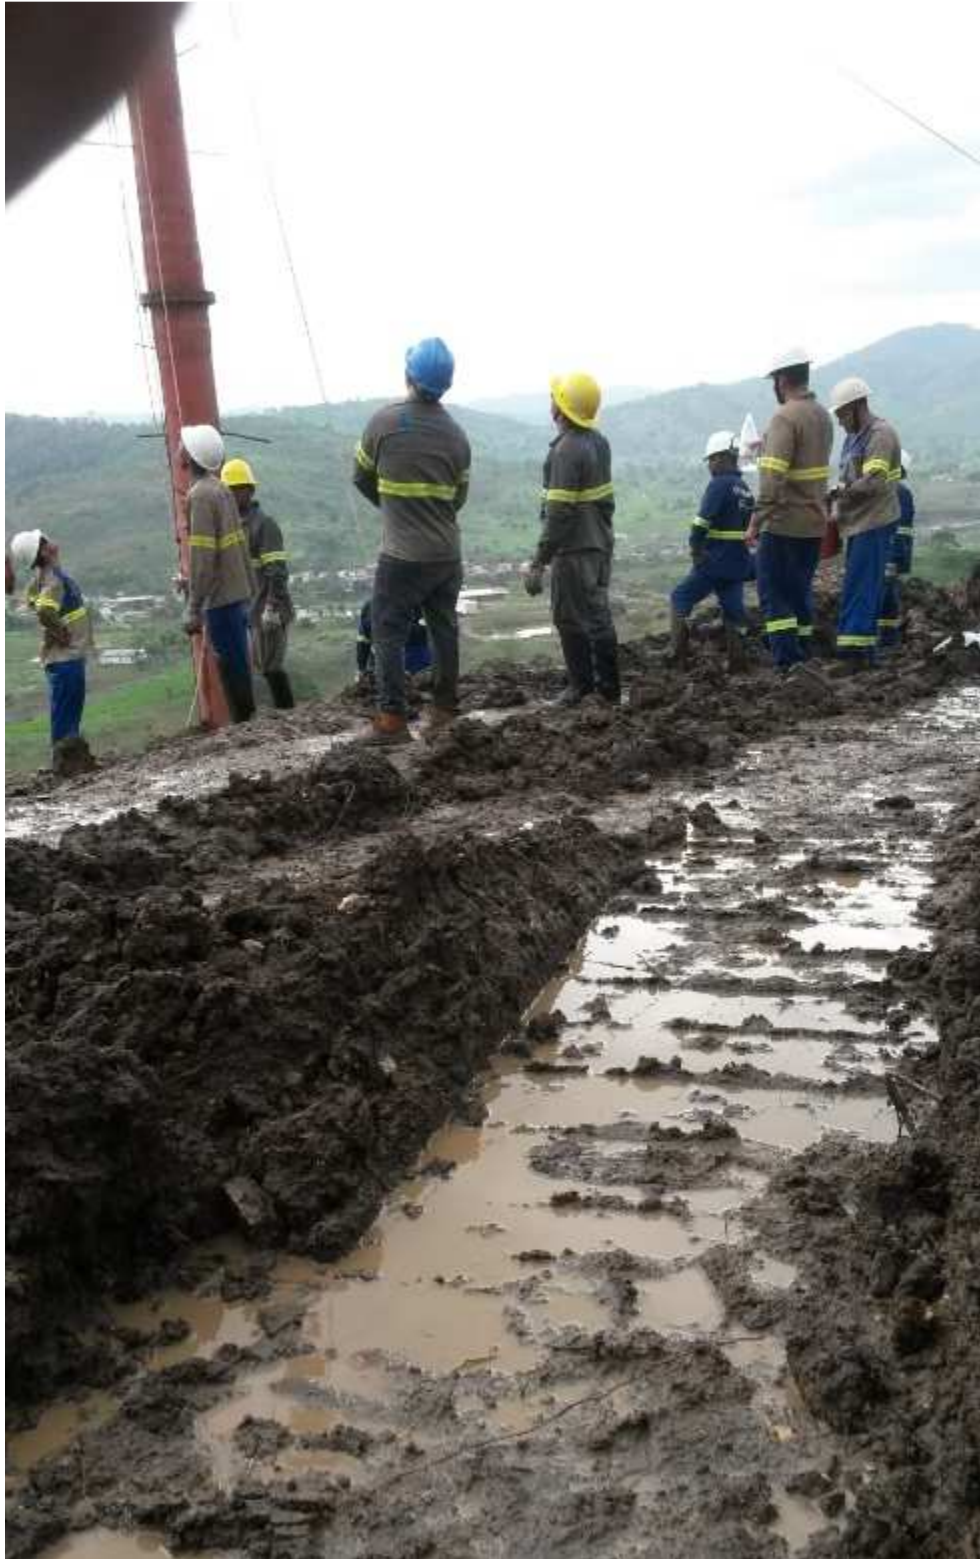
Figura 18: Condições do Solo

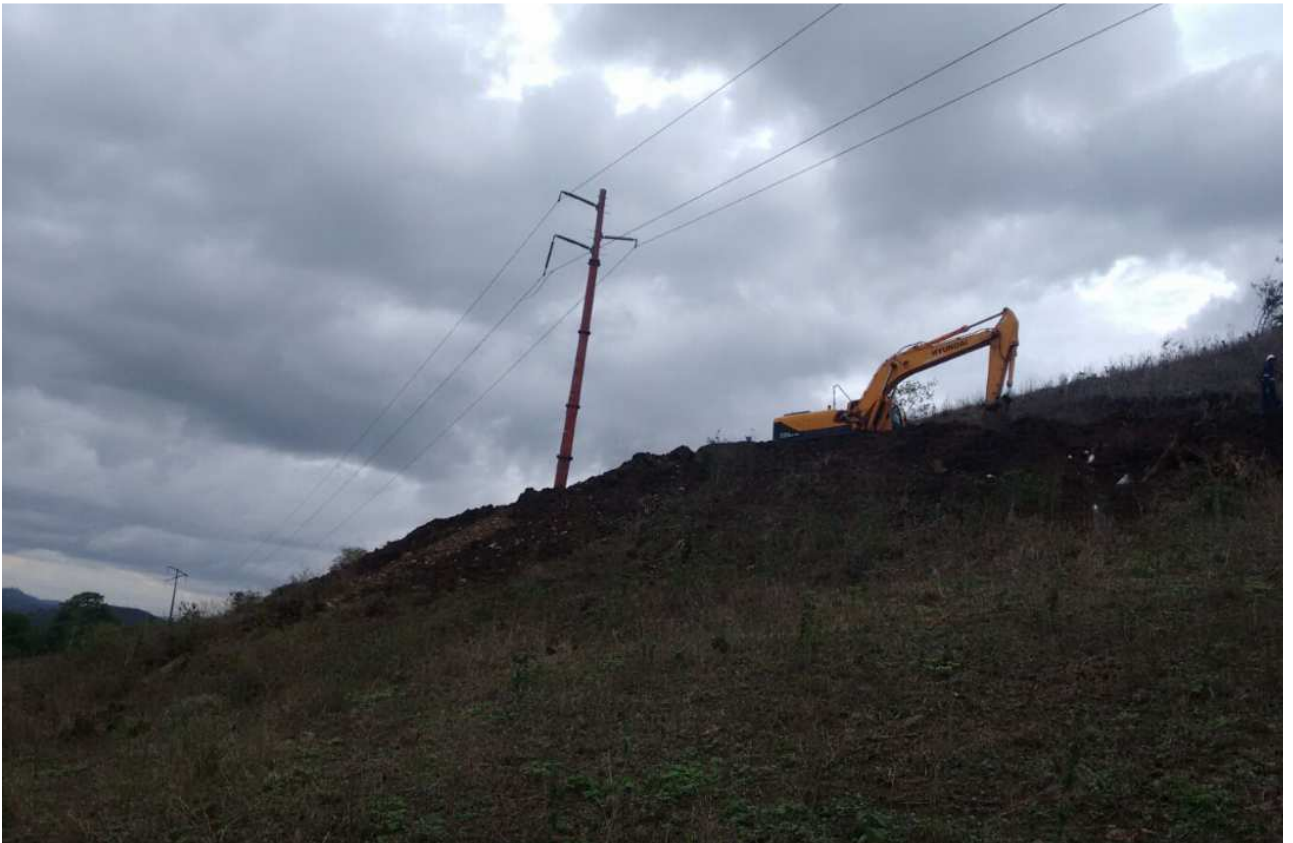
Figura 19: Estrutura final implantada
