EXPURGO POR INTERRUPTÃO EM SITUAÇÃO DE EMERGÊNCIA - ISE

OCORRÊNCIAS NA LD 69 KV CATU - TAQUIPE

Companhia de Eletricidade do Estado da Bahia – COELBA

Referência: Março/2016

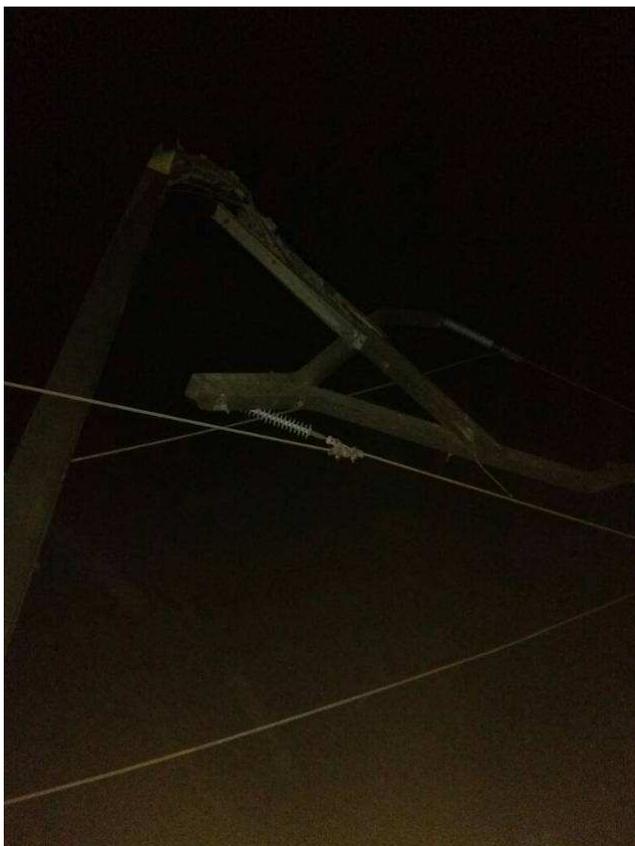
Por conta do risco iminente de acidentes, em virtude de condutores que estavam numa altura abaixo da definida pela norma NBR 5422, as equipes de manutenção iniciaram a intervenção com bloqueio da pista e com a elevação dos cabos provisoriamente com a utilização de escada (figura 9).

Figura 8 – Estrutura 66 Tipo CAR Danificada

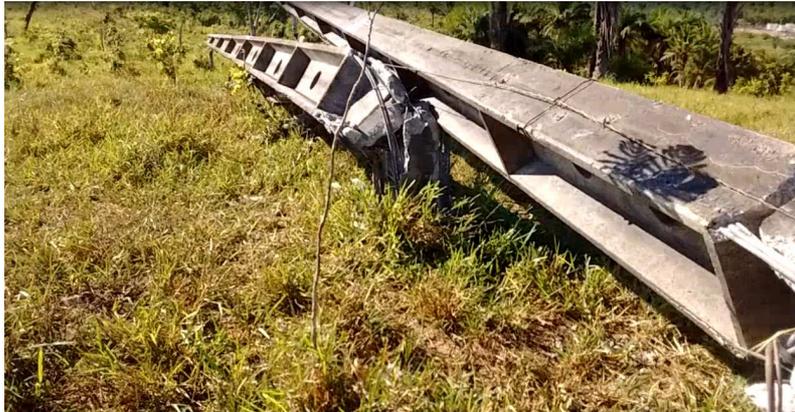
Na estrutura 68, que é composta por três postes tipo 3A-AG (Figura 9), foi evidenciado que a base da estrutura estava com o concreto desagregado (provável uso de ferramenta mecânica de impacto) e com uma das ferragens seccionada, conforme identificados nas Figura 10 e Figura 11, o que ocasionou a queda da estrutura por conta dos esforços mecânicos exercido pelos cabos condutores sobre as

estruturas de concreto. Tais evidências foram comprovadas no Laudo de Exame Pericial /ICAP nº 2016 004810 01, que se encontra anexo a este documento.

Figura 9 – Postes da Estrutura 68 Avariados

Na tarde do dia 02/03/2016, foram deslocados quatro postes para substituir as estruturas 67 e 68, pois as mesmas foram danificadas na base. Para isso, foi utilizada carreta de carga seca como meio de transporte para os postes, conforme demonstrado na Figura 20.

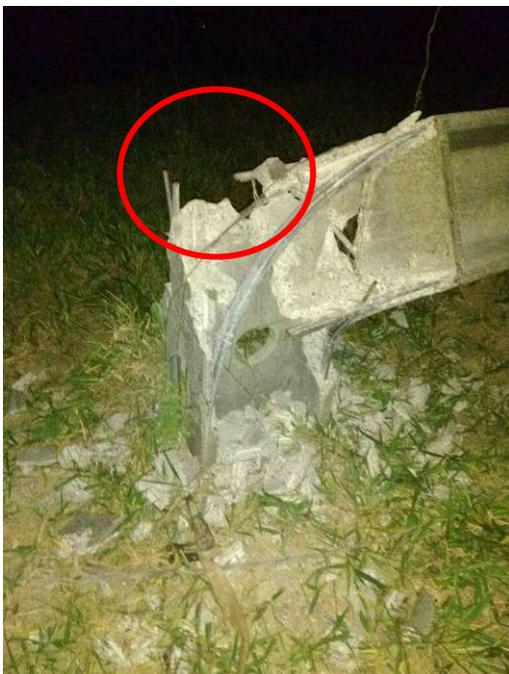
Figura 10 – Estrutura 68 Danificada Vista Frontal

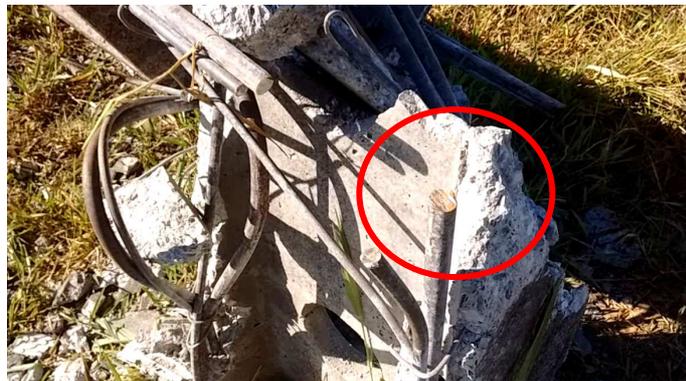
Figura 11 – Ferragem da Estrutura 68 seccionada

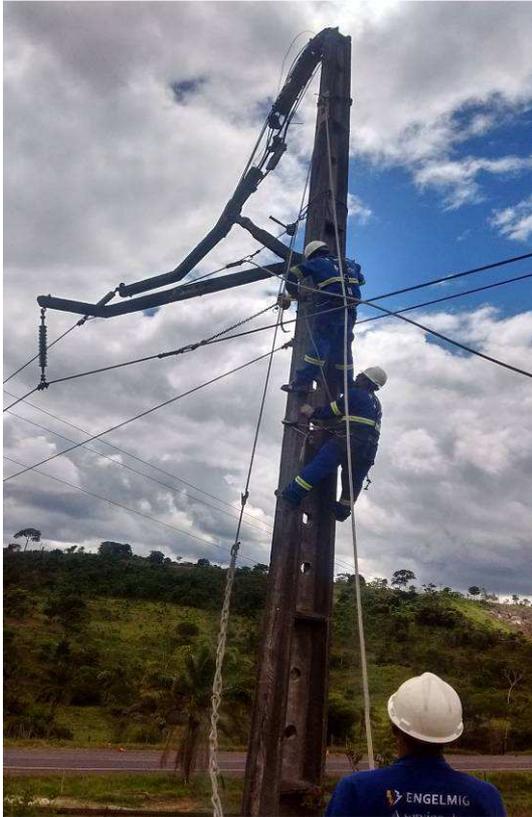
Figura 18 – Estrutura com Dano na Parte Superior

Em paralelo às atividades da retroescavadeira, as equipes de manutenção realizaram as intervenções nas estruturas de 62 a 66, cujas avarias foram apenas na parte superior dos postes. Para isso, a solução foi instalar cantoneiras de aço para garantir a altura necessária com os Lines Posts para fixar os cabos. A Figura 18 demonstra a preparação dos postes para serem adaptados com as cantoneiras. A Figura 19 apresenta o poste com a intervenção supracitada.

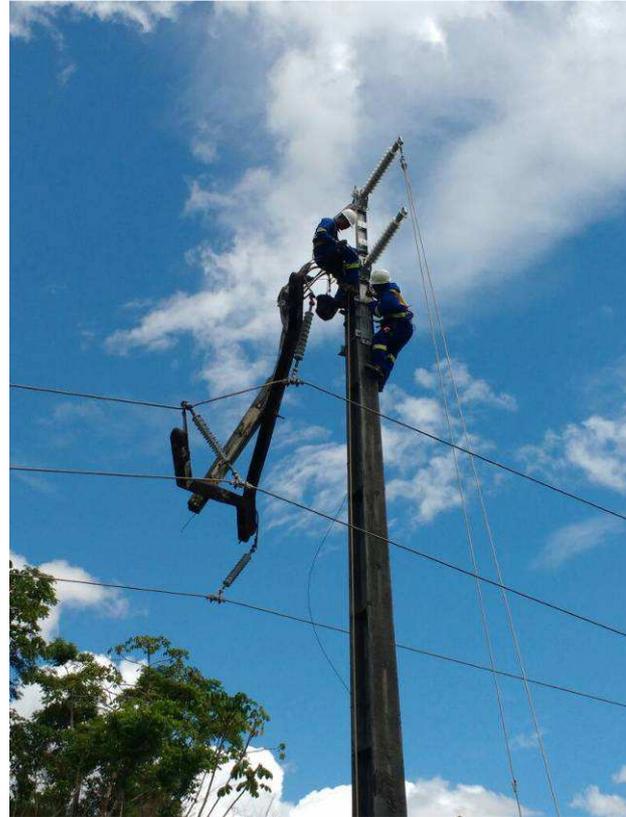
Figura 19 – Estrutura com Cantoneiras e Lines Posts

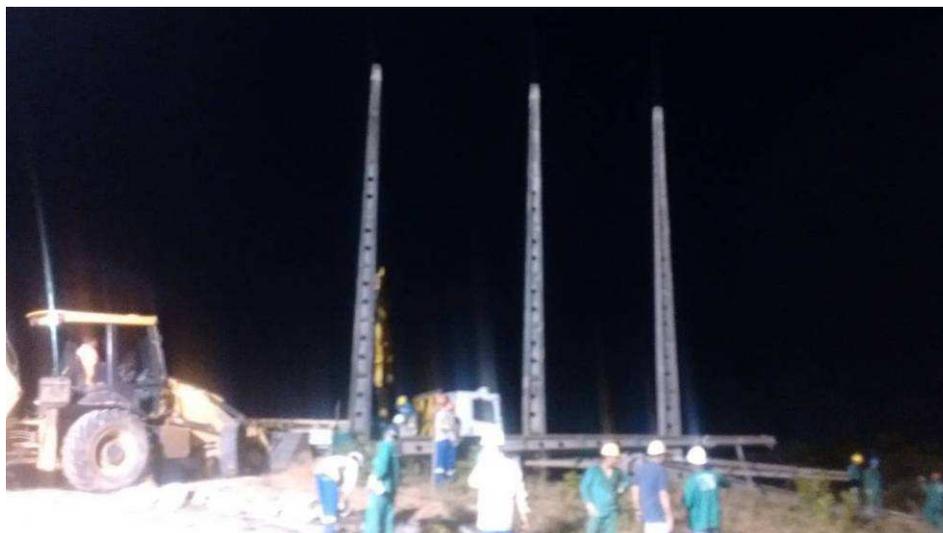
Figura 21 – Implantação dos Postes da Estrutura 68

Com a chegada dos postes e a abertura das cavas, iniciou-se a implantação dos postes da estrutura 67 e no final do dia da estrutura 68. Para amenizar o problema de acuidade visual da noite foi utilizado gerador móvel com torre holofote. A Figura 21 demonstra a implantação dos postes da estrutura 68.

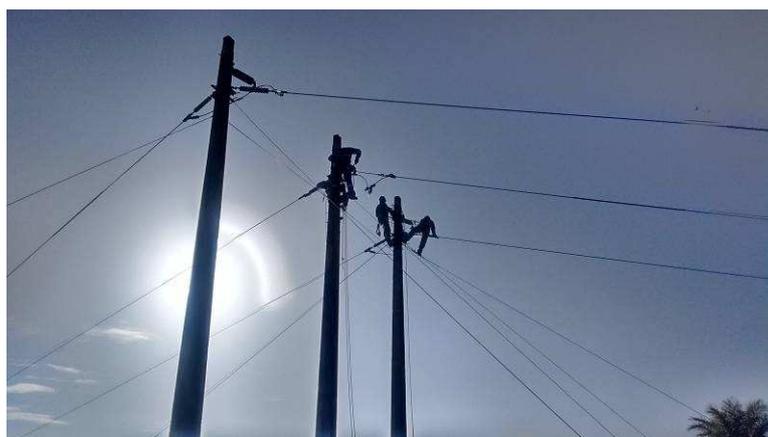
Figura 22 – Passagem dos Cabos na Estrutura 68

No início do dia 03/03/2016, as equipes de Linha Viva finalizaram algumas emendas e reforços nos cabos e o tracionamento em cerca de 2 km dos mesmos nas estruturas, conforme Figura 22 abaixo. Por volta das 08h04min da manhã do referido dia, após inspeção final pela coordenação de subtransmissão das intervenções realizadas, a LT CTU/TQP 02V2 foi energizada.
