Relatório de Evidência de Expurgo por Situação de Emergência

2023002

Salvador 28/06/2023

O expurgo foi motivado pelas ocorrências que foram provocadas por eventos meteorológicos adversos, com ocorrência de chuvas intensas com volume atípico que afetou as condições normais de funcionamento da rede elétrica no mês de abril de 2023, no Município de Licínio de Almeida, no sudoeste da Bahia.

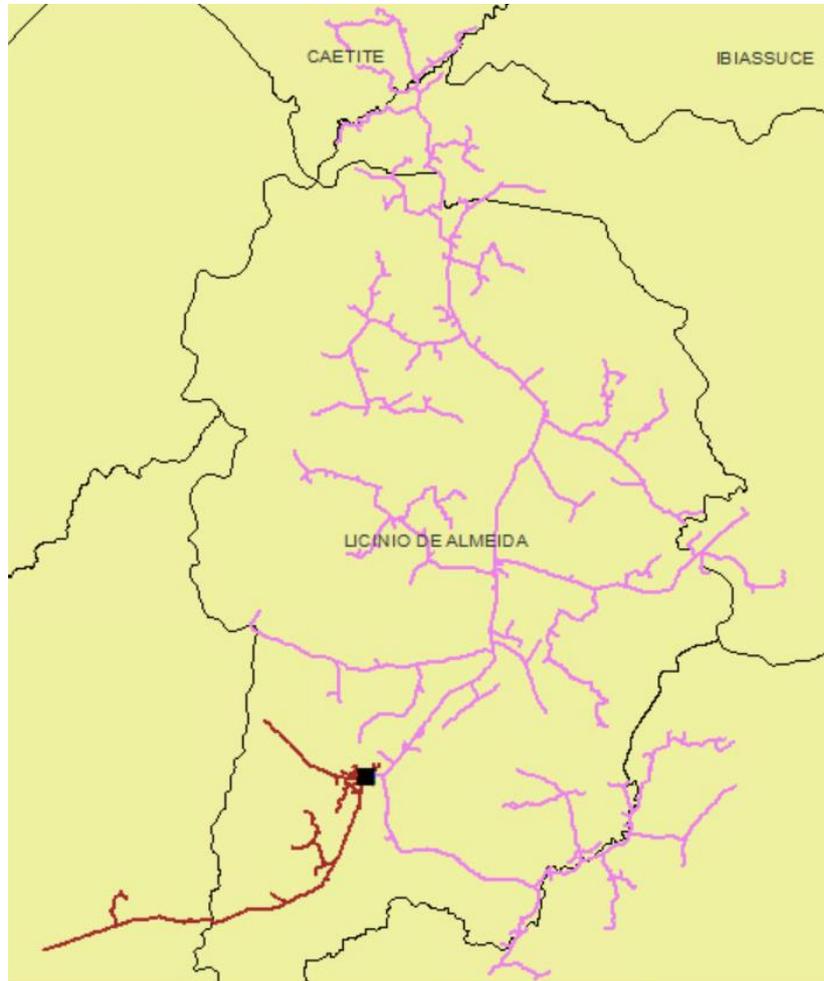
Figura 3 - Alimentadores atingidos da subestação Licinio do Almeida (LDA)

São 2 alimentadores que foram completamente afetados pela Situação de Emergência. Esses alimentadores afetados estão listados na Tabela 1. A localização geográfica deles é mostrado em sequência.

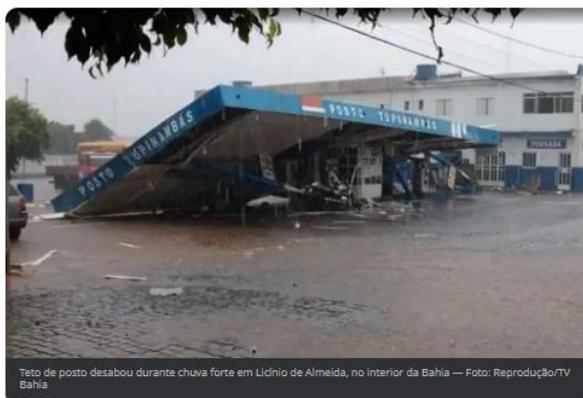
Figura 5 – Publicação na mídia.

Teto de posto desabou durante chuva forte em Licínio de Almeida, no interior da Bahia — Foto: Reprodução/TV Bahia

O teto de um posto de gasolina desabou após uma forte chuva na cidade de **Licínio de Almeida**, no sudoeste do estado. O caso ocorreu no sábado (29) e não houve registro de feridos.

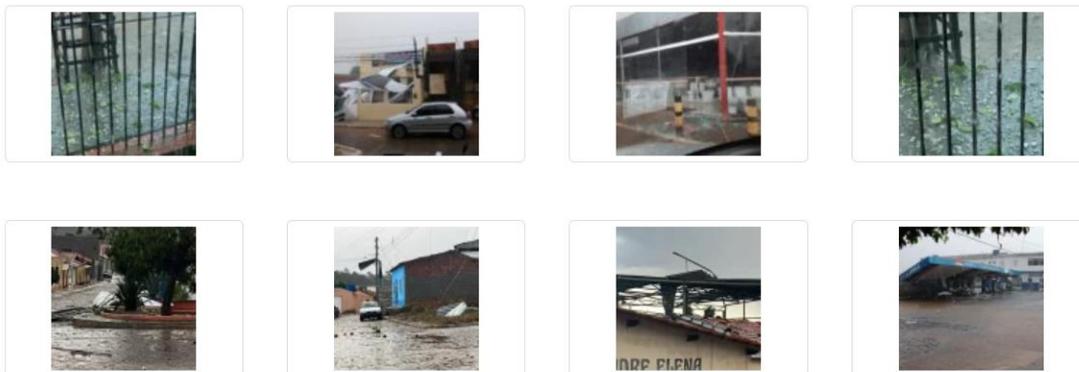
Figura 6 – Publicação na mídia.

A chuva de forte intensidade, acompanhada por ventania e granizos, que ocorreu no final da tarde deste sábado (29), deixou prejuízo por toda cidade de Licínio de Almeida.

Casas tiveram os telhados destruídos pelo temporal. Um posto de combustível teve grande prejuízo, sua estrutura metálica veio ao chão com os fortes ventos.

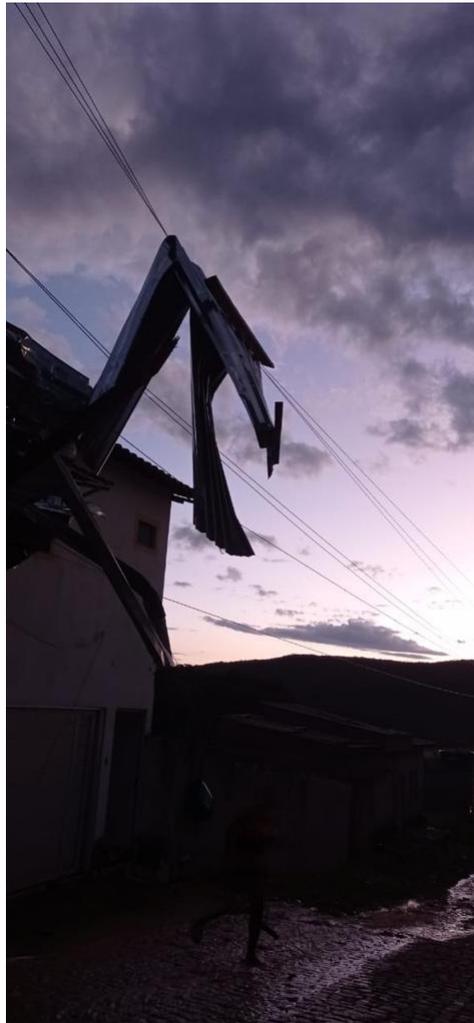
Figura 7 – Registro feito por colaborador.

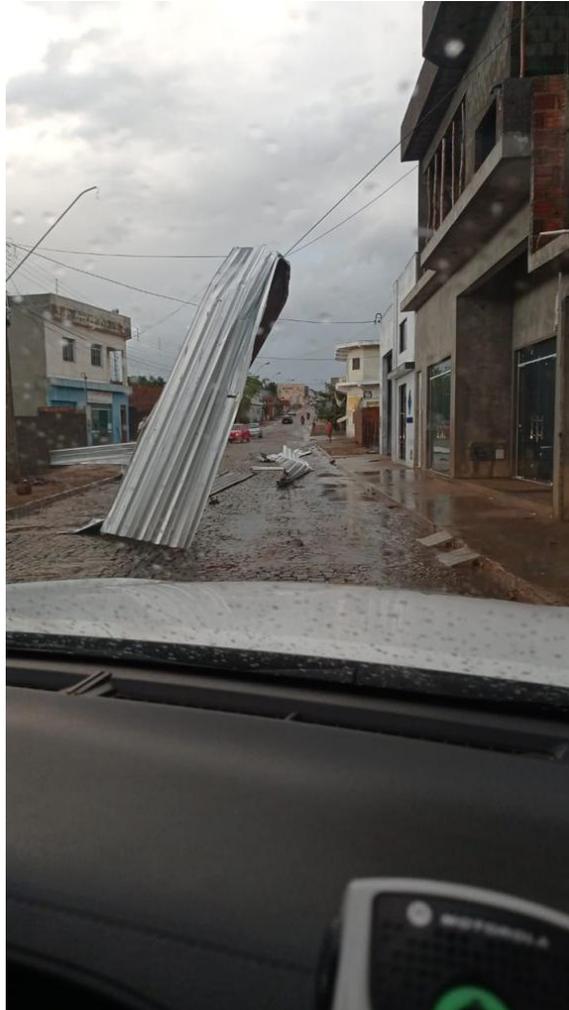
Figura 8 – Registro feito por colaborador.

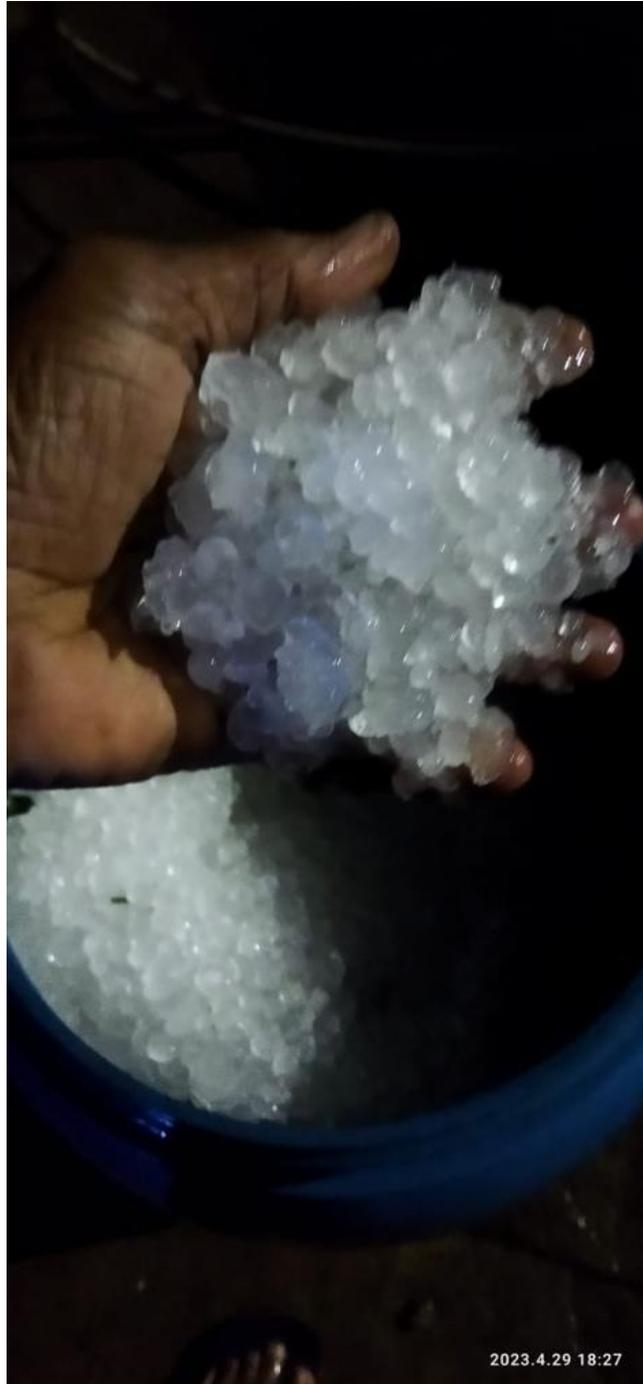
Figura 9 – Registro feito pela população.

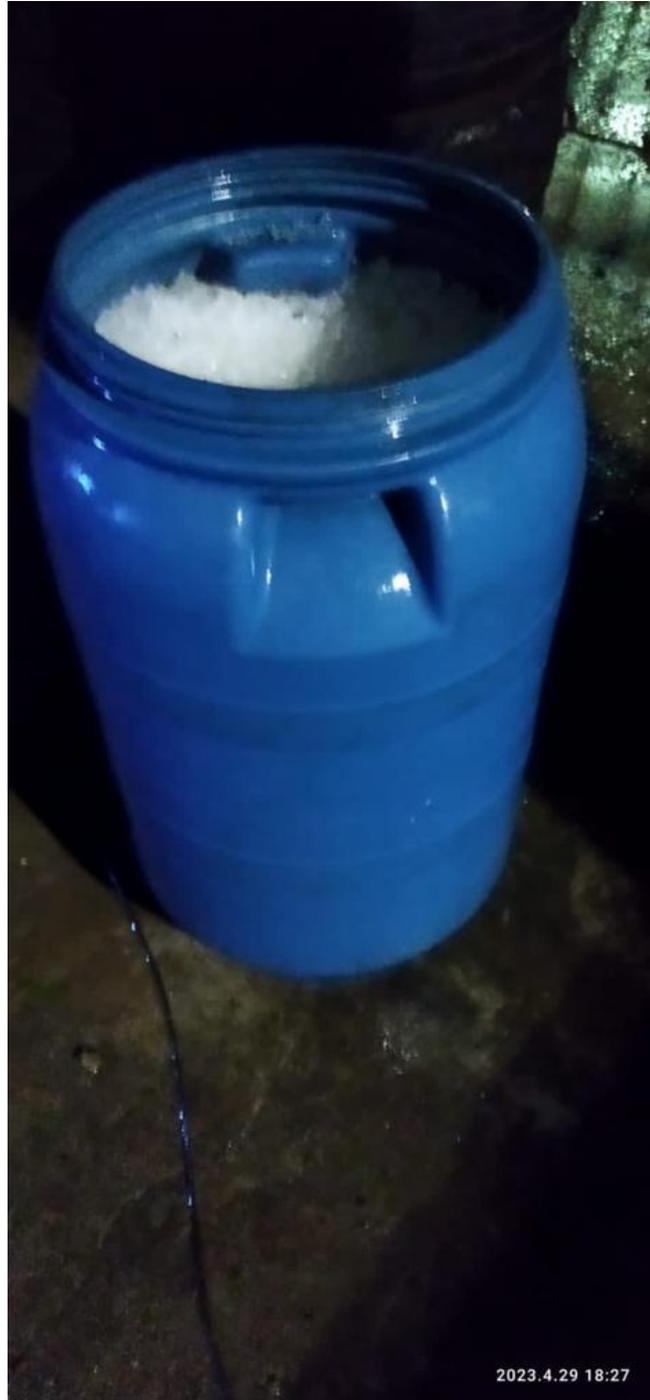
Figura 10 – Registro feito pela população.

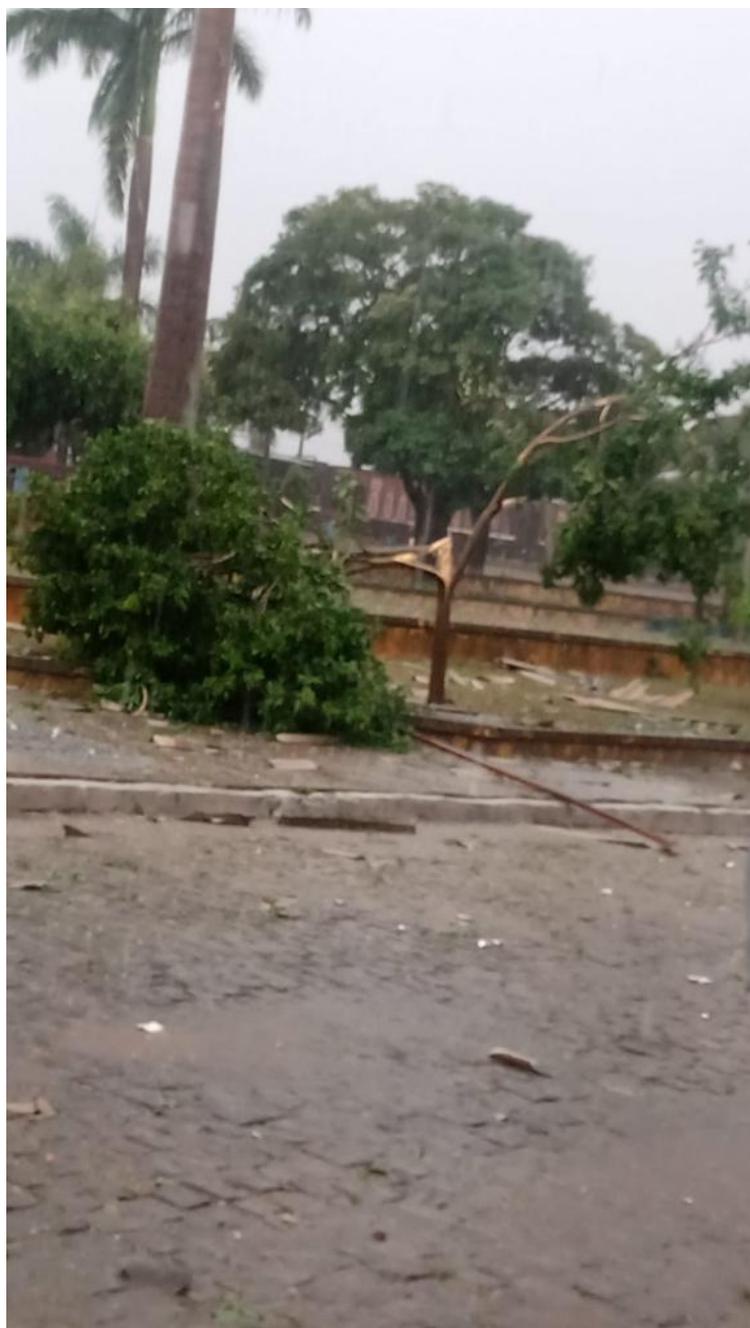
Figura 11 – Registro feito pela população.

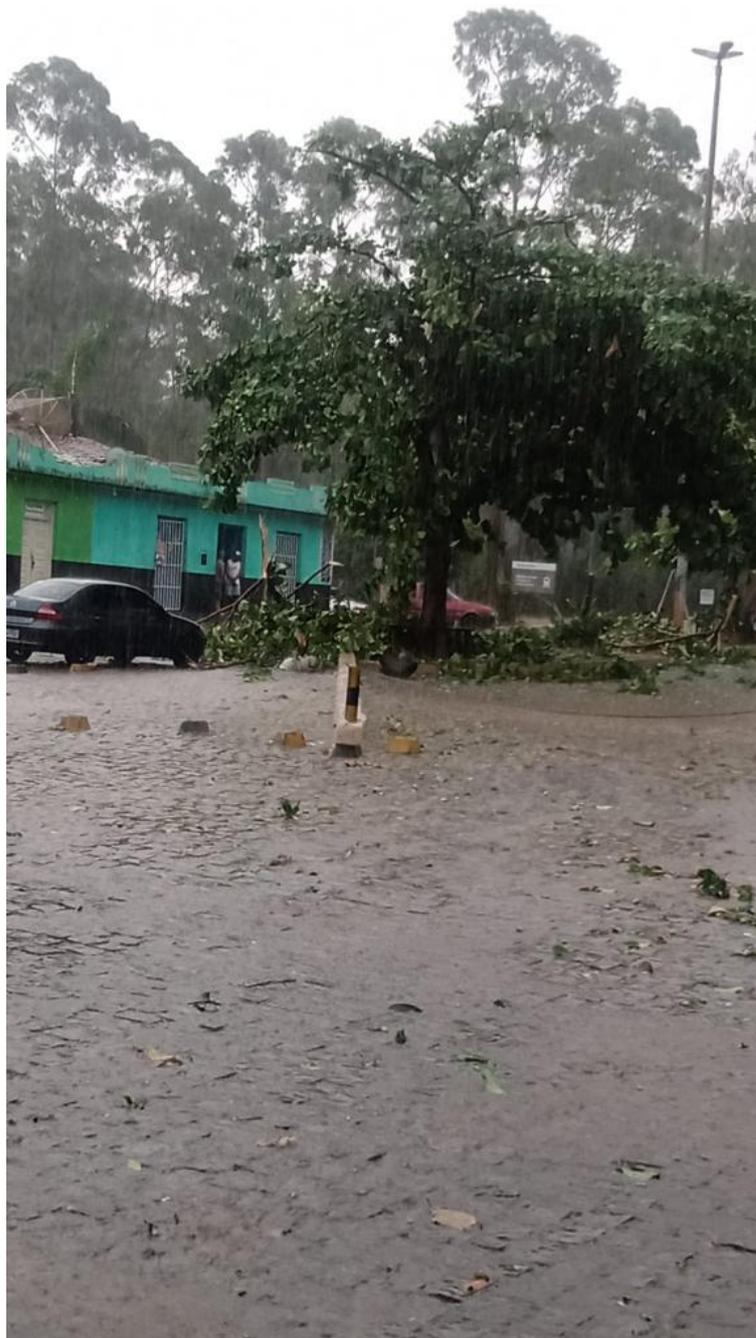
Figura 12 – Registro feito pela população.
