Relatório de Evidência de Expurgo por Interrupção em Situação de Emergência

Município de Itaquara

Nº 2021003

Salvador, 03 de dezembro de 2021

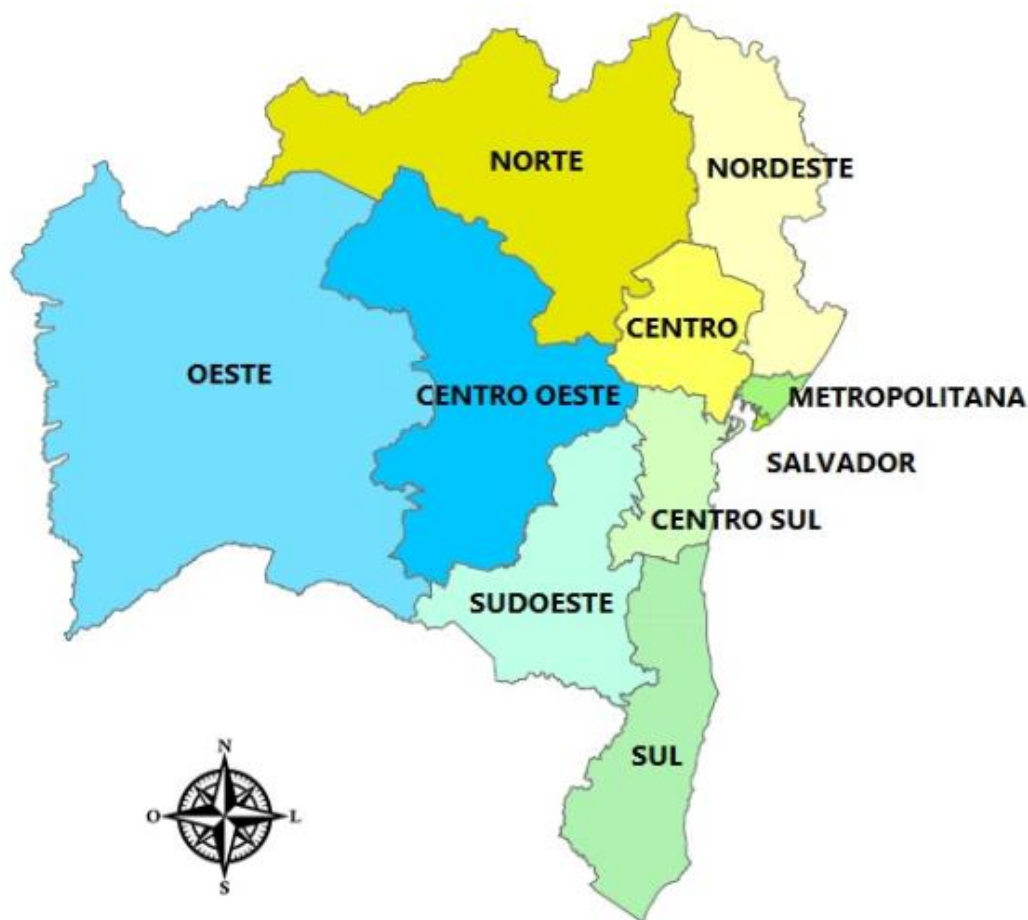
Figura 2 – Mapa de divisão dos setores da Coelba

A Coelba é dividida em 10 setores, abrangendo todo o estado da Bahia. Este evento afetou o setor Centro Oeste.

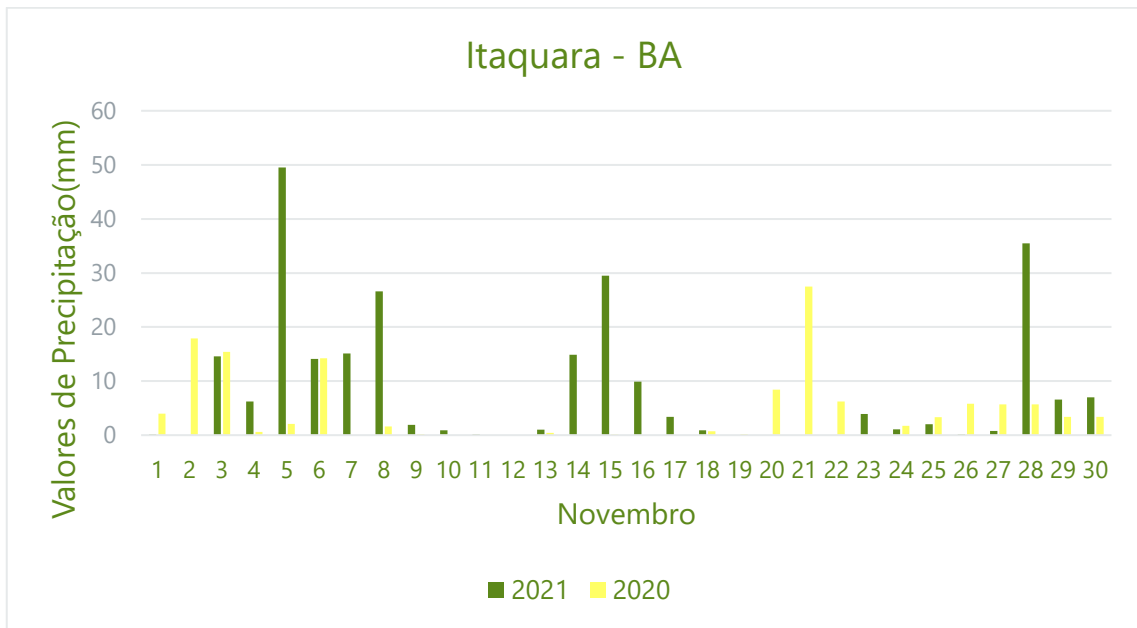
Gráfico 1 - Gráfico comparativo de precipitação em novembro de 2020 e 2021

O gráfico abaixo mostra uma comparação do volume precipitado em Itaquara-BA no mês de novembro no ano de 2020 e 2021.

Segundo dados do Climatedo no mês de novembro de 2021, o município de Itaquara registrou 245,7mm de precipitação. O mesmo mês no ano de 2020 registrou 128,5mm. No mês de novembro de 2021 o volume de precipitação representa um acréscimo de 191,2% se comparado aos dados de 2020.
