EXPURGO POR INTERRUPTÃO EM SITUAÇÃO DE EMERGÊNCIA - ISE

DECRETO DE DECLARAÇÃO DE SITUAÇÃO DE CALAMIDADE PÚBLICA

Código COBRADE 1.2.3.0.0

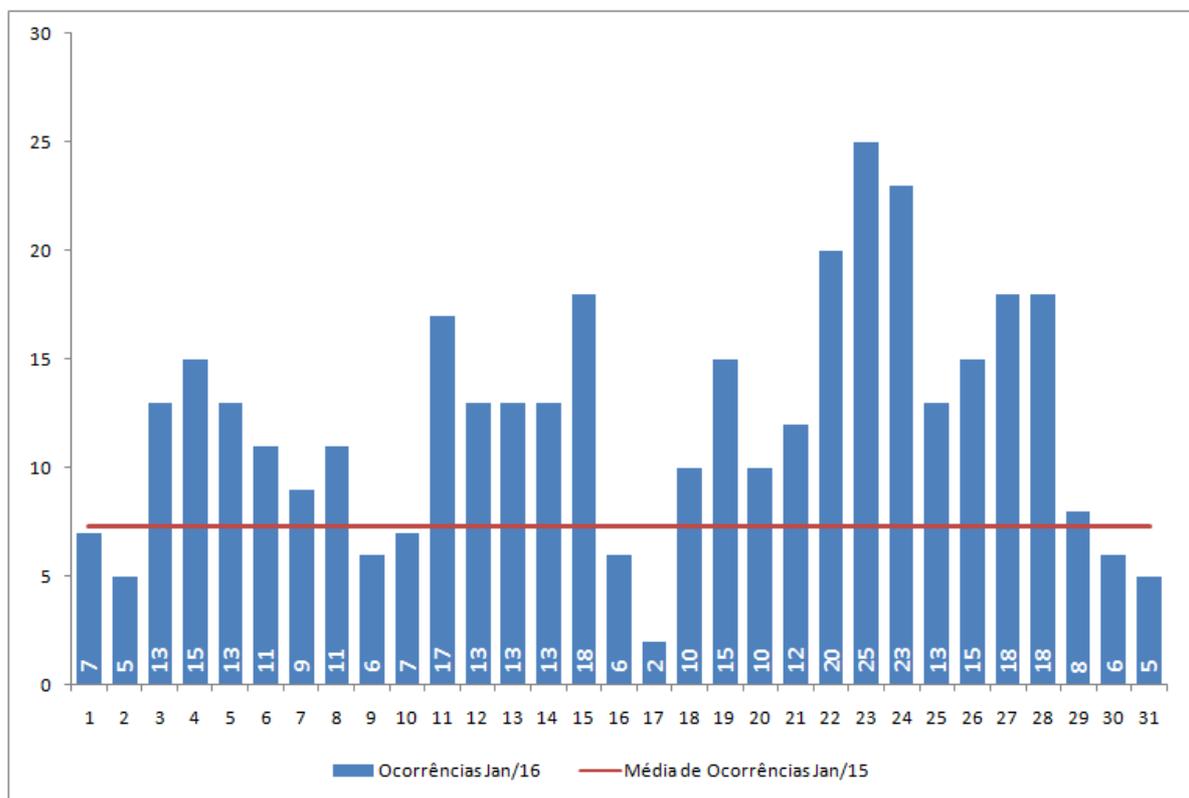
Figura 2: Volume de Ocorrências diário, em Janeiro/16, no município de Santa Maria da Vitória

A Figura 2 apresenta o volume de ocorrências (colunas em azul) registradas diariamente ao longo do mês de Janeiro/2016 no município de Santa Maria da Vitória. A linha vermelha representa o número de médio de ocorrências, no referido município, em janeiro de 2015 enquanto que a linha verde representa a média para janeiro de 2016.

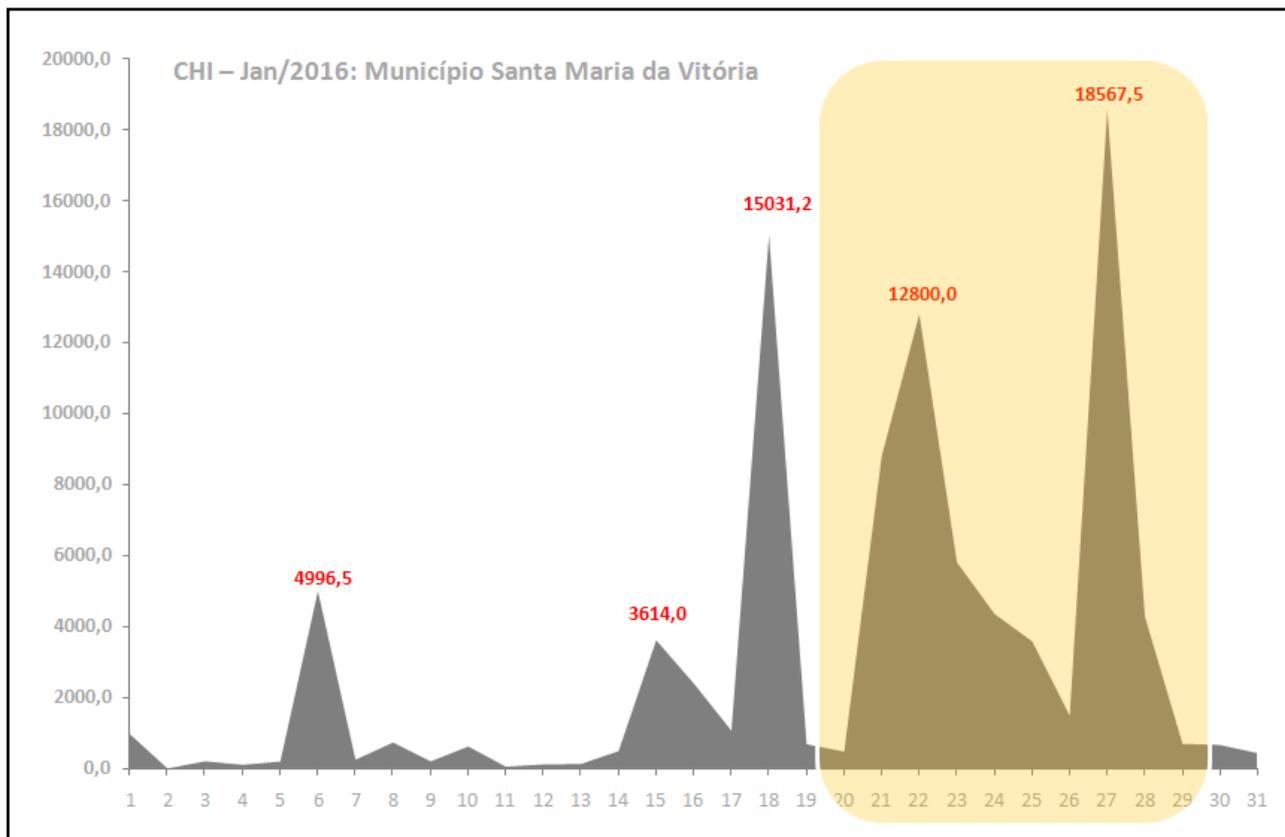
Figura 3: CHI do Município de Santa Maria da Vitória, por dia, no mês de Janeiro/16

A Figura 3 apresenta o CHI do Município de Santa Maria da Vitória, por dia, no mês de Janeiro de 2016. Apesar do período de Situação de Calamidade Pública (180 dias) e data de assinatura do Decreto (21/01/2016), verificou-se que para a rede elétrica de distribuição da COELBA, o impacto mais severo aconteceu no período entre 20 e 29 de janeiro de 2016 (destaque em amarelo na Figura 3).

Pelo exposto, a distribuidora entendeu de bom senso restringir os expurgos ao período compreendido entre os dias 20 e 29 de Janeiro de 2016, sendo estes expurgos, também, limitado às interrupções decorrentes do evento.

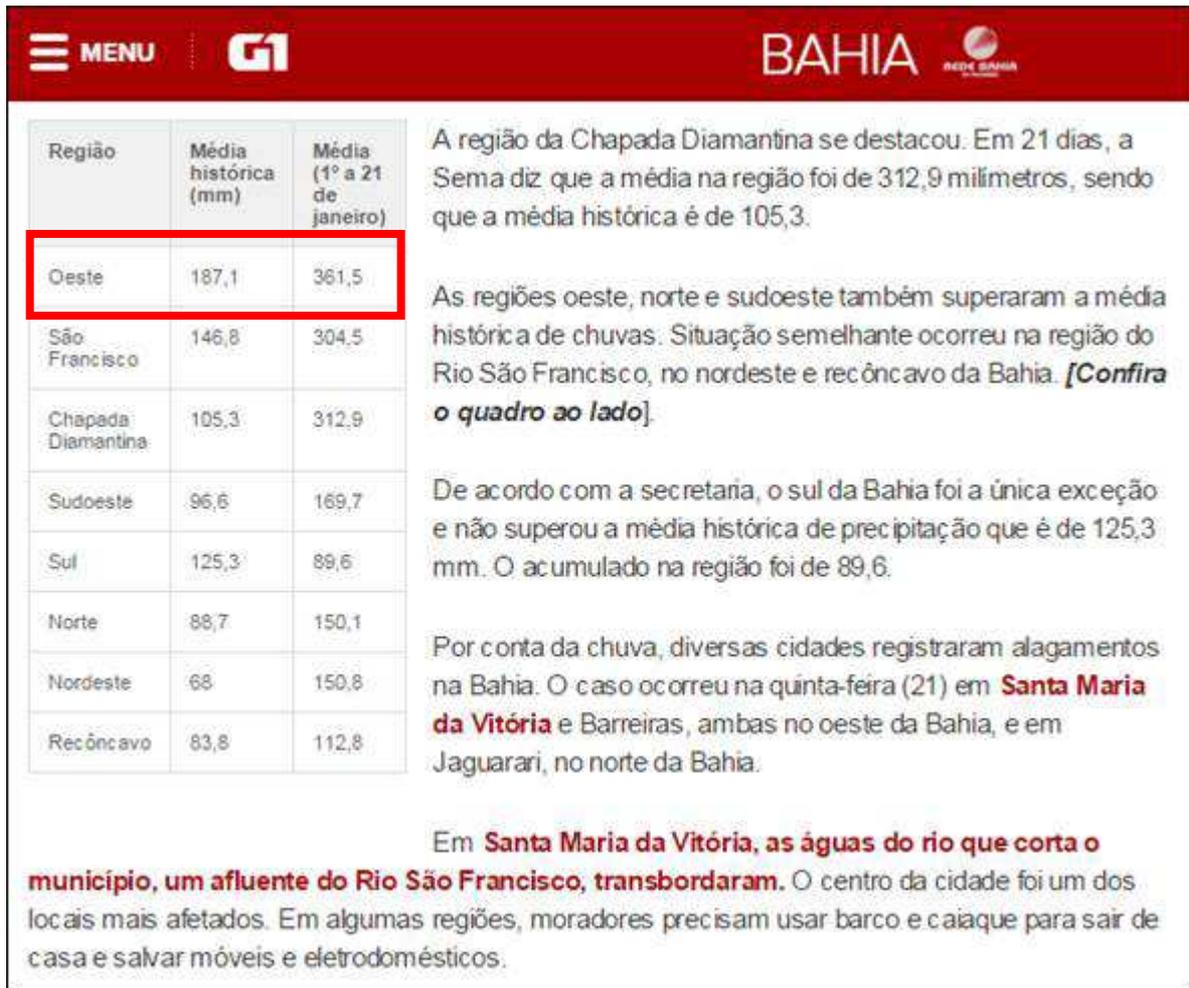
Figura 4: Volume de Chuvas na Bahia em Janeiro/16

No caso de região oeste da Bahia, onde está localizado o município de Santa Maria da Vitória, em 21 dias a média de chuvas também superou em quase duas vezes a média histórica da região, conforma apresentado na Figura 4.

O mês de Janeiro de 2016 caracterizou-se por um volume de chuvas na área de concessão da Coelba consistentemente maior do que o verificado em anos anteriores. O volume de chuvas no mês de janeiro/16 em 21 dias superou em quase duas vezes a média histórica na Bahia. A Figura 4 apresenta o diagnóstico desagregado por região.

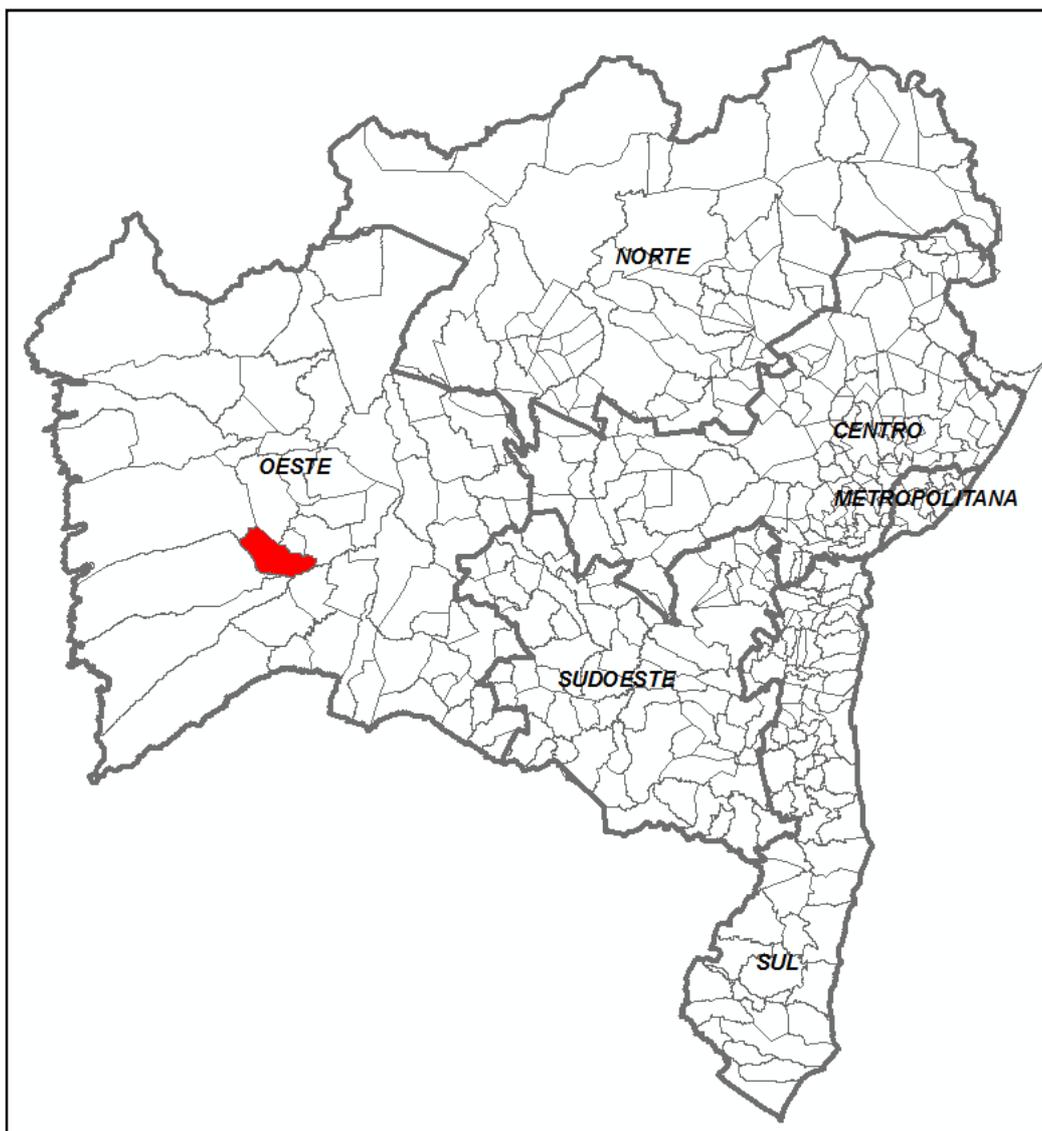
Figura 6: Mapa da Bahia evidenciando as regionais e o município de Santa Maria da Vitória (vermelho).

A Figura 6 apresentada o mapa da Bahia evidenciando as seis regionais. Nesta figura destacou-se em vermelho o município da Santa Maria da Vitória (situado na região oeste da Bahia) onde, no dia 21/01/2016, foi declarado por órgão competente Situação de Calamidade Pública por meio do Decreto nº 2674/2016.

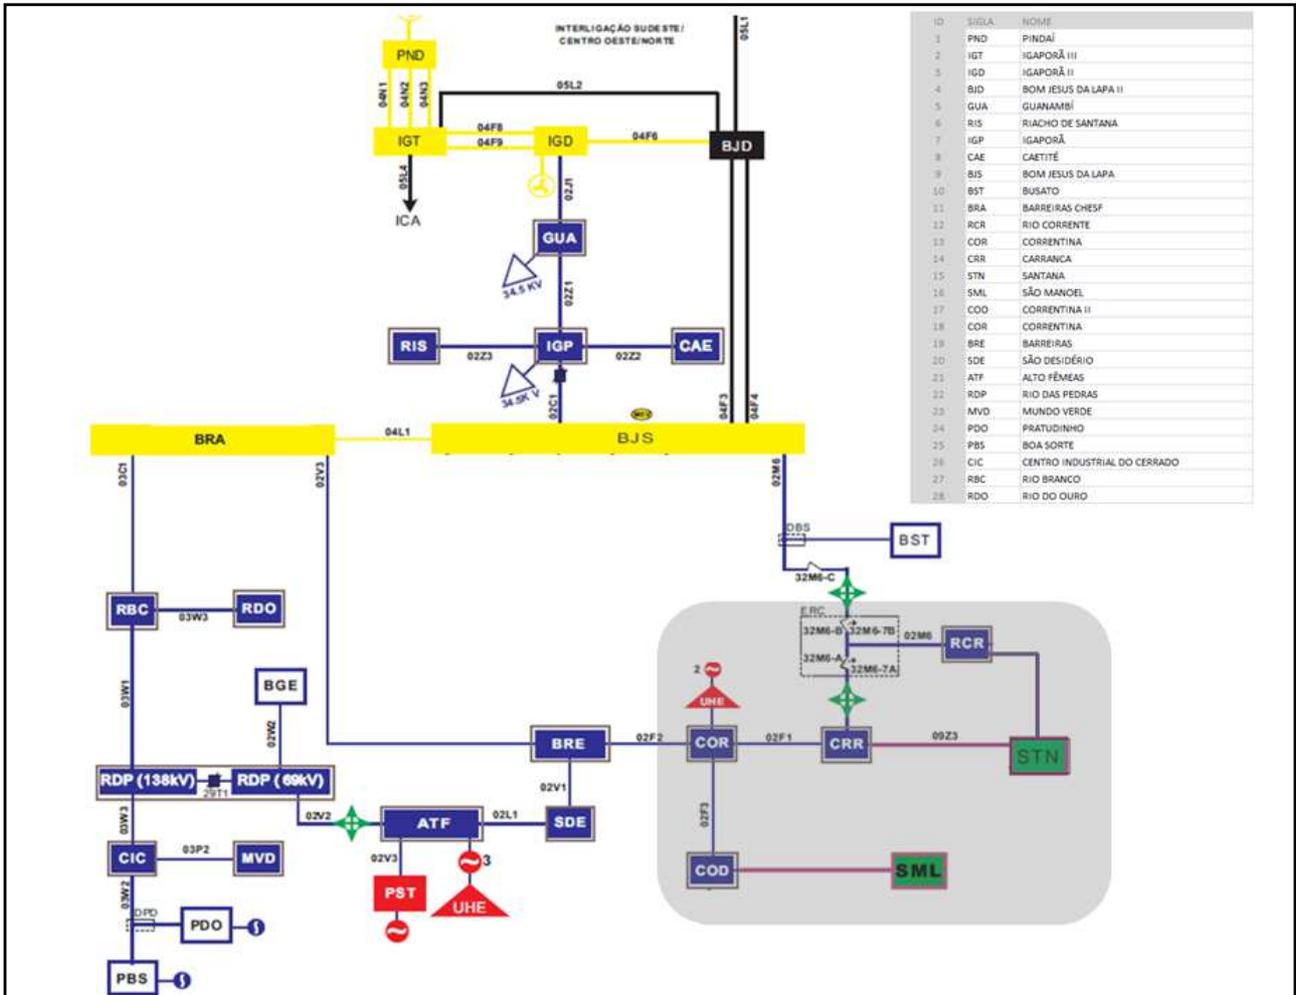
Figura 7: Sistema de subtransmissão resumido da Região Oeste da Bahia

A Figura 7 apresenta, de forma resumida, o sistema de subtransmissão da região oeste da Bahia. Nesta figura destaca-se em cinza o grupo de subestações que possuem redes de média tensão no município de Santa Maria da Vitória (SEs Correntina II, Carranca, Rio Corrente, São Manoel e Santana).

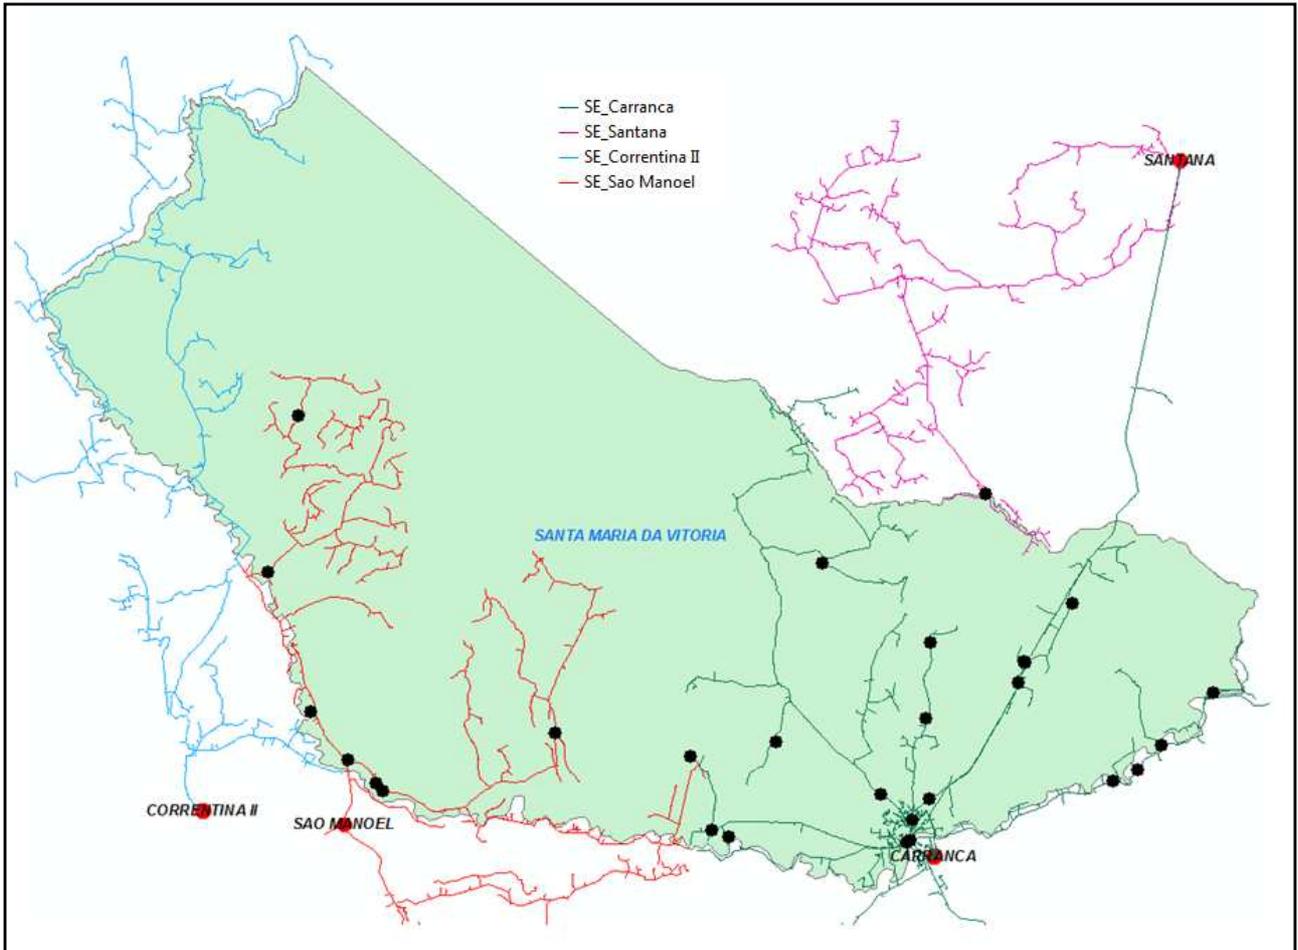
Figura 8: Mapa geoeletrico, Rede de Média Tensão do Município Santa Maria da Vitória

A Figura 8 apresenta as redes de média tensão, desagregadas por subestação, do município de Santa Maria da Vitória. Nesta figura destacam-se em pontos vermelhos as subestações que possuem redes no referido município. Além disso, foram incluídos os pontos de defeitos das ocorrências expurgadas e relacionadas à Situação de Calamidade Pública nesta localidade.

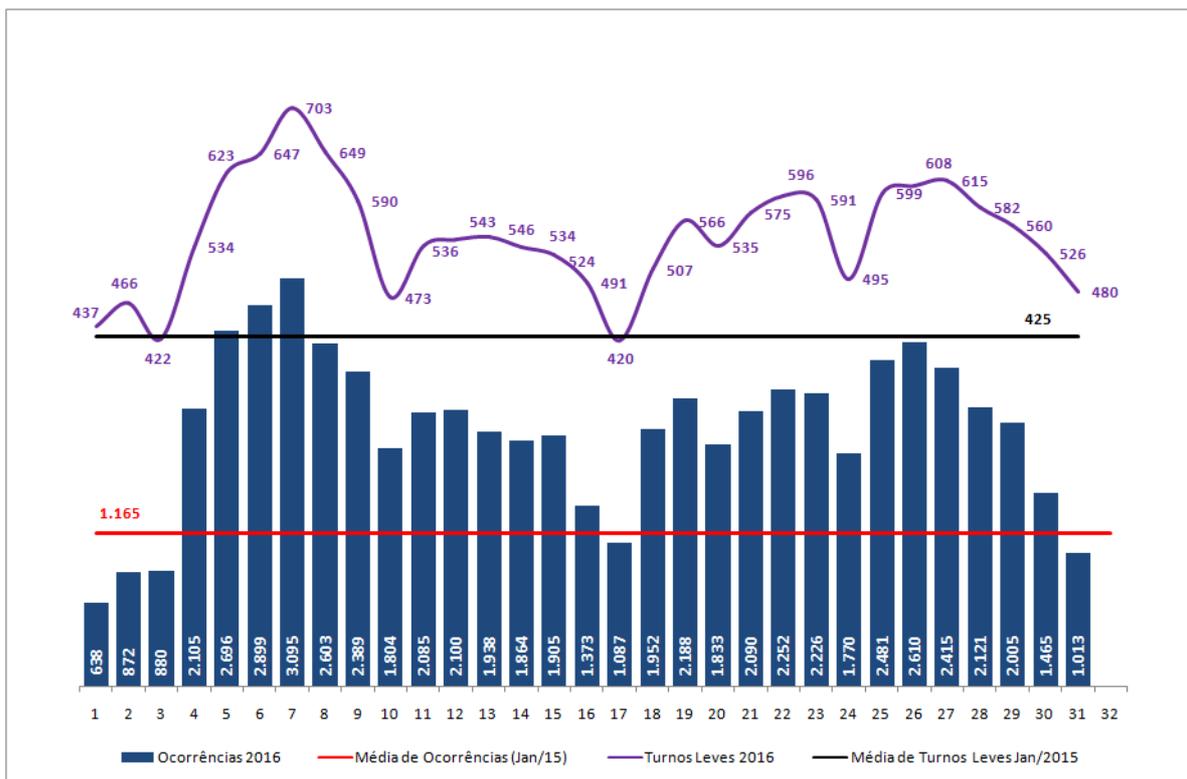
Figura 9: Volume de Ocorrências na Coelba em Janeiro/16

A Figura 9 apresenta o volume de ocorrências geradas nos centros de operação da Coelba (colunas em azul). Nesta figura a linha vermelha representa a média histórica de ocorrências geradas em Janeiro de 2015, a linha preta apresenta força de trabalho – em número de turnos – mobilizada em média para o atendimento das ocorrências emergências e a linha roxa representa a força de trabalho – em número de turnos - mobilizada em janeiro/2016. A partir da análise da figura é possível observar a severa contingência que acometeu o sistema elétrico na área de concessão da Coelba, visto que praticamente todas os dias de jan/2016 foi gerado um volume de ocorrências acima da média histórica. Além disso, verifica-se – através do número de turnos realizados em jan/2016 - que turmas extras das diversas áreas da empresa foram mobilizadas para trabalhar durante o período de contingência.

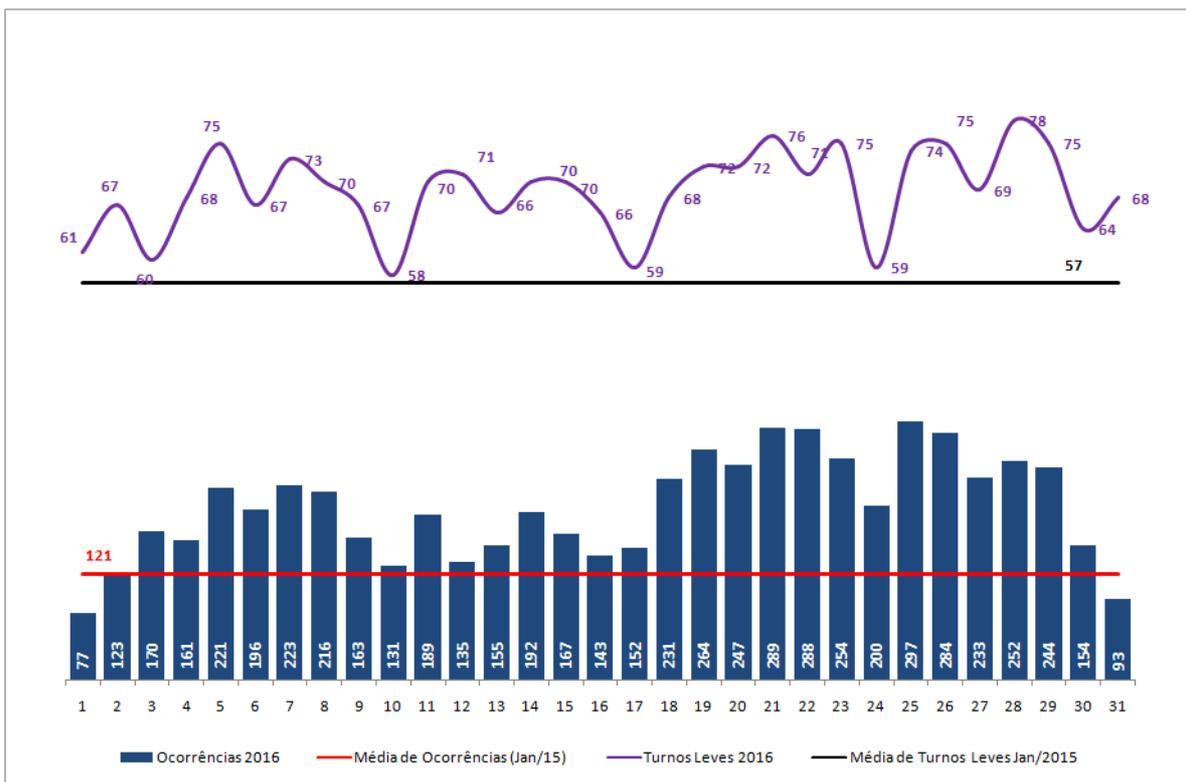
Figura 10: Volume de Ocorrências na região Oeste em Janeiro/16

A Figura 10 apresenta o volume de ocorrências geradas no centro de operação da região Oeste (colunas em azul). Nesta figura a linha vermelha representa a média histórica de ocorrências geradas em Janeiro de 2015, a linha preta apresenta força de trabalho – em número de turnos – mobilizada em média para o atendimento das ocorrências emergências e a linha roxa representa a força de trabalho – em número de turnos - mobilizada em janeiro/2016. A partir da análise da figura é possível observar a severa contingência que acometeu o sistema elétrico da região Oeste da Bahia, visto que praticamente todas os dias de jan/2016 foi gerado um volume de ocorrências acima da média histórica. Além disso, verifica-se – através do número de turnos realizados em jan/2016 - que turmas extras das diversas áreas da empresa foram mobilizadas para trabalhar durante o período de contingência.
