EXPURGO POR INTERRUPTÃO EM SITUAÇÃO DE EMERGÊNCIA - ISE

MUNICÍPIO RIACHÃO DO JACUIPE
Código COBRADE 1.3.2.1.4

Companhia de Eletricidade do Estado da Bahia – COELBA

Referência: Janeiro/2016

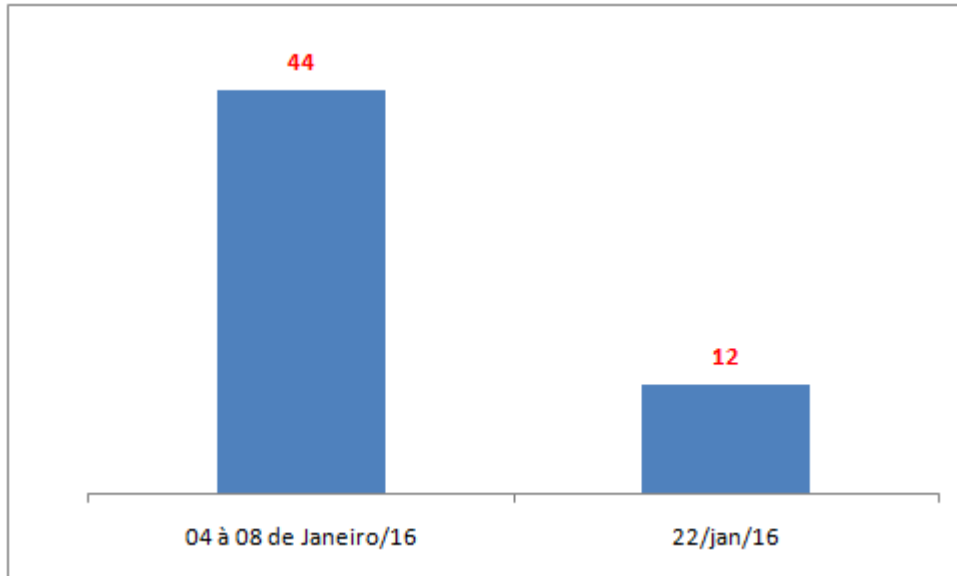
Figura 4: Quantidade de Interrupções expurgadas por períodos do mês de Janeiro de 2016.

A figura 4 apresenta a quantidade eventos, com interrupção, desagregado por períodos do mês de Janeiro de 2016, que foram expurgadas em função da Situação de Emergência no Município de Riachão de Jacuípe.

- Entre 04 e 08 de janeiro de 2016;
- Dia 22 de janeiro de 2016;

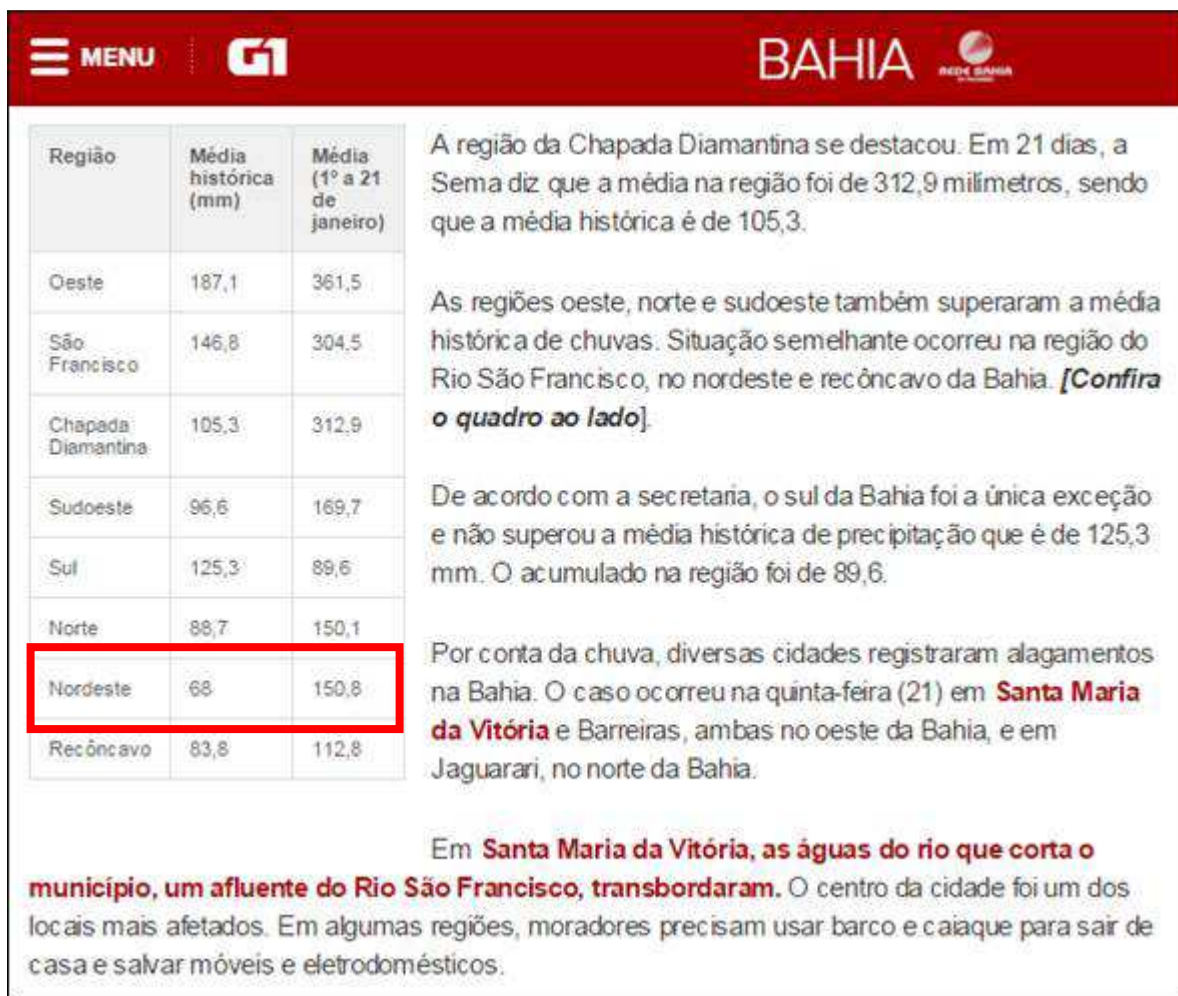
Figura 5: Volume de Chuvas na Bahia em Janeiro/16

O mês de Janeiro de 2016 caracterizou-se por um volume de chuvas na área de concessão da Coelba consistentemente maior do que o verificado em anos anteriores. O volume de chuvas no mês de janeiro/16 em 21 dias superou em quase duas vezes a média histórica na Bahia. A Figura 4 apresenta o diagnóstico desagregado por região.

No caso de região centro da Bahia, onde está localizado o município de Riachão do Jacuípe, em 21 dias a média de chuvas também superou em mais de duas vezes a média histórica da região, conforma apresentado na Figura 4 (região nordeste da Bahia).

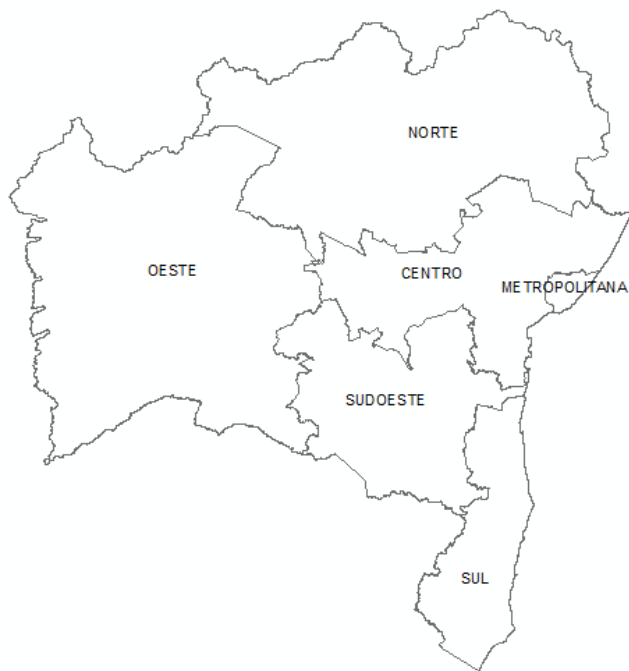
Figura 6 - Disposição das Regionais da Coelba.

A Coelba está subdividida em seis regionais, a saber: Oeste, Norte, Centro, Sudoeste, Sul e Metropolitana. A Figura 6 demonstra a disposição das regionais da Concessionária. Em seu turno, a

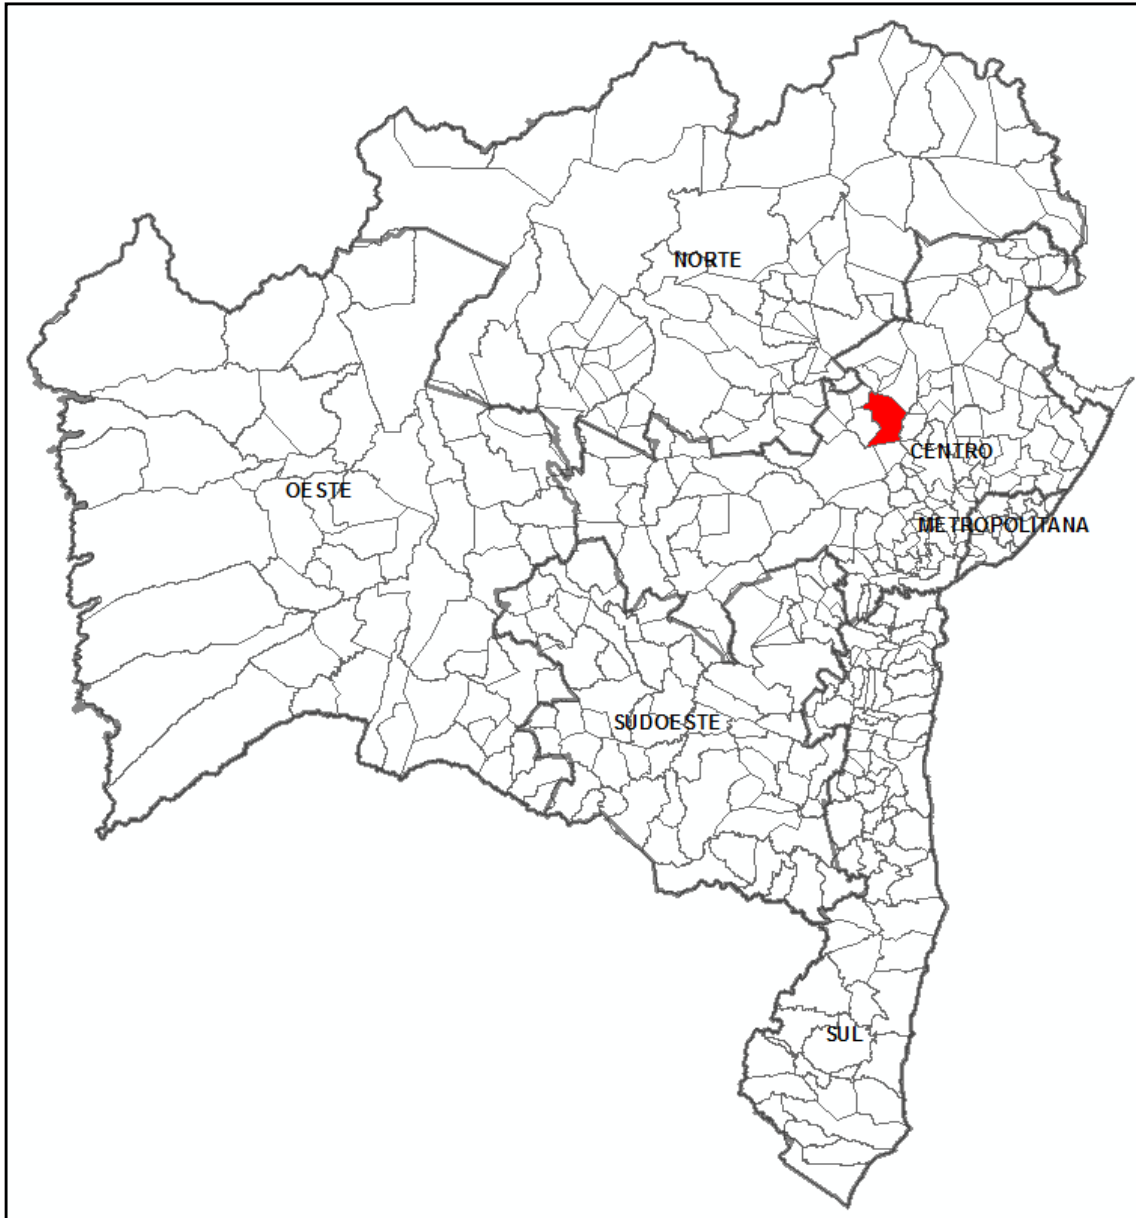
Figura 7: Mapa da Bahia evidenciando as regionais e o município de Riachão do Jacuípe (vermelho).

A Figura 6 apresentada o mapa da Bahia evidenciando as seis regionais. Nesta figura destacou-se em vermelho o município da Riachão do Jacuípe (situado na região Centro da Bahia) onde, no dia 07/01/2016, foi declarado por órgão competente Situação de Emergência por meio do Decreto nº 490/2016.
