EXPURGO POR INTERRUPTÃO EM SITUAÇÃO DE EMERGÊNCIA - ISE

**DECRETO DE SITUAÇÃO DE ESTADO DE EMERGÊNCIA Nº005, 25/01/2016
MUNICÍPIO DE SANTA RITA DE CÁSSIA**

Companhia de Eletricidade do Estado da Bahia – COELBA

Referência: Janeiro/2016

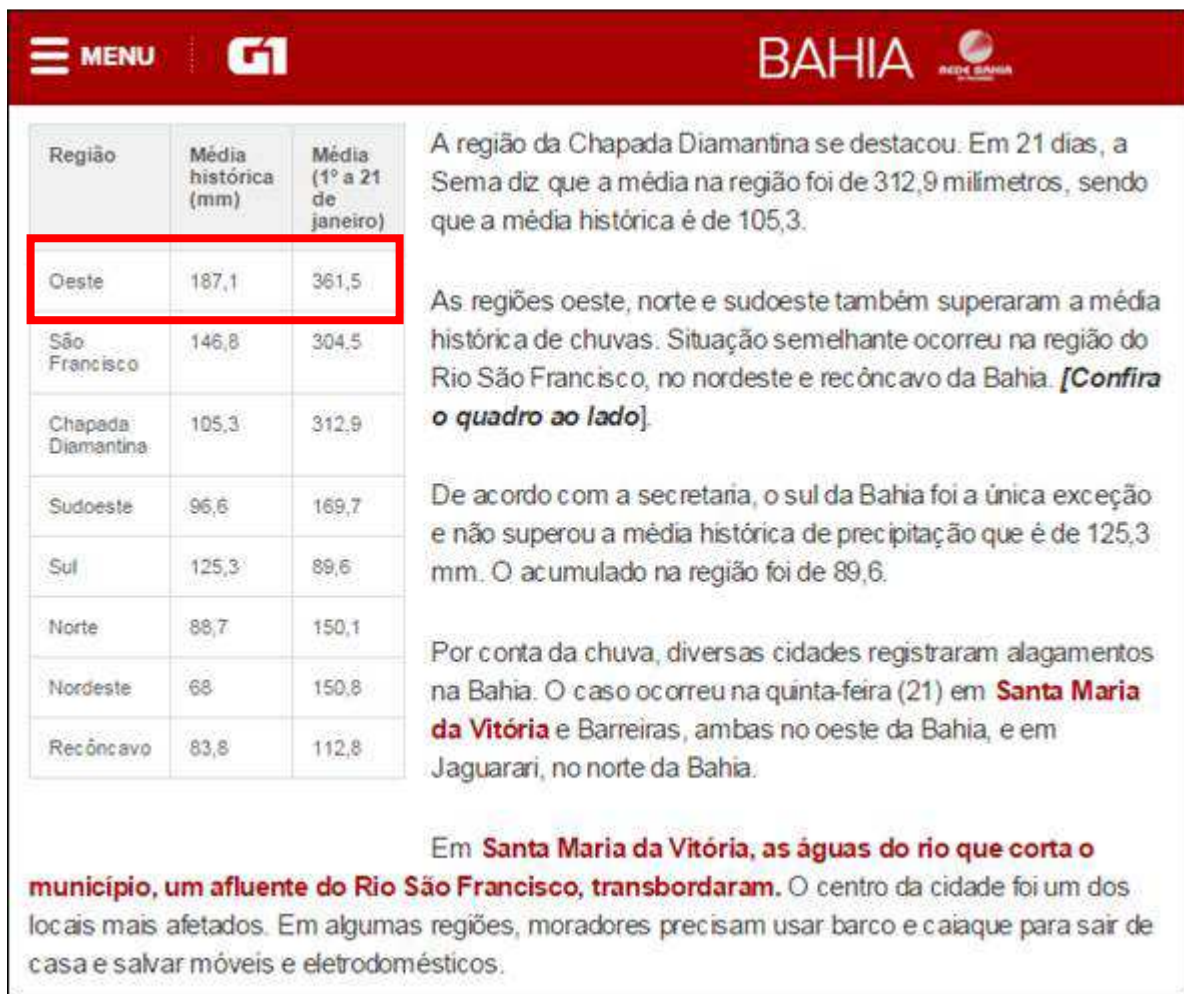
No caso de região oeste da Bahia, onde está localizado o município de Santa Rita de Cássia, em 21 dias a média de chuvas também superou em quase duas vezes a média histórica da região, conforma apresentado na Figura 4.

Figura 4: Volume de Chuvas na Bahia em Janeiro/16

O mês de Janeiro de 2016 caracterizou-se por um volume de chuvas na área de concessão da Coelba consistentemente maior do que o verificado em anos anteriores. O volume de chuvas no mês de janeiro/16 em 21 dias superou em quase duas vezes a média histórica na Bahia. A Figura 4 apresenta o diagnóstico desagregado por região.

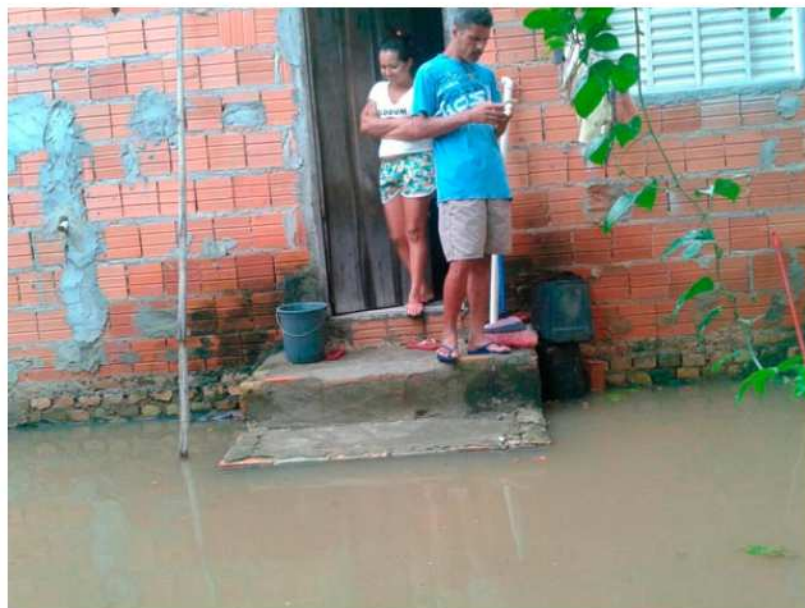
Figura 11: Publicações na Mídia

Chove desde 4 de janeiro e no acumulado já passam de 650mm no mês | Foto: Marcos Rodrigo de Souza

A cada dia que passa a situação de Santa Rita de Cássia, Oeste da Bahia, piora. As chuvas não param e a água toma conta de todo o município. A via do prolongamento do eixo do BNH, próximo à AABB, abriu uma cratera que levou praticamente toda a estrutura e para recuperar a prefeitura estima que sejam necessárias 500 caçambas de aterro.

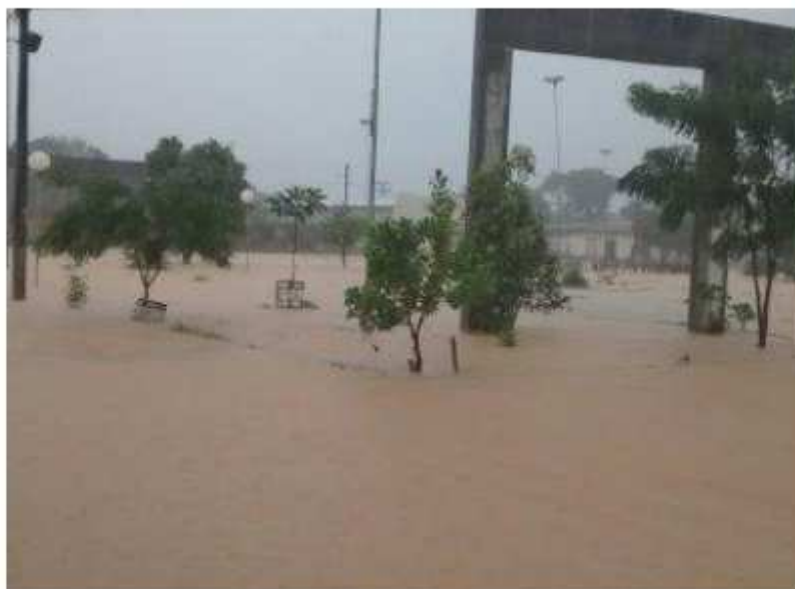
Figura 12: Evidências do Evento na Mídia

Ainda não foi estimado o prejuízo causado pelas chuvas na cidade de Santa Rita de Cássia, na Bacia do Rio Grande, extremo oeste do estado. Enquanto o cálculo não é feito, a cidade teve o decreto de estado de emergência reconhecido pelo Estado nesta terça-feira (16) devido aos alagamentos. A situação tem validade de 180 dias, a partir do dia 25 de janeiro, quando a situação foi reconhecida pelo Município. No informe sobre a população afetada, o prefeito Joaquim Geraldo (PMDB) informou à Defesa Civil do Estado [Sudec] que todo contingente local foi atingido: 28.882 pessoas. Conforme relato da prefeitura ao Bahia Notícias, duas estradas ficaram danificadas. A BA 451 que liga Santa Rita de Cássia à Mansidão, e a BA 225, que leva até Formosa do Rio Preto. Nas vias, as chuvas chegaram a destruir pontes. Na zona urbana, a rua Otávio Mangabeira, no bairro Alto da Boa Vista, foi a mais atingida. Conforme estimativa da prefeitura, serão necessárias 500 caçambas de aterro para refazer a via. (BN)

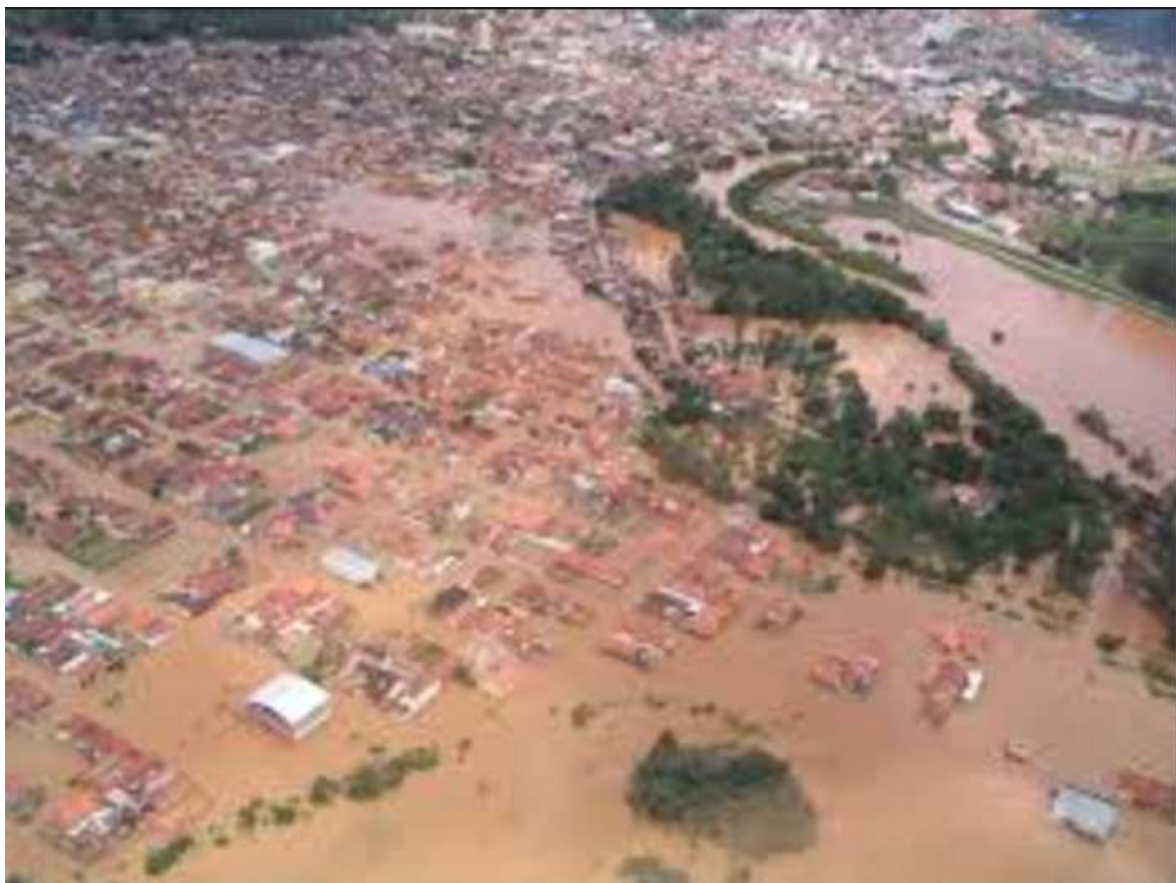
Figura 13: Registros fotográficos de inundação/Alagamento em Santa Rita de Cássia.
