Interrupção em Situação de Emergência

Município Itarantim
ISE – 2017 - 003

Nesta seara, o presente documento, Relatório de Expurgo de Interrupção em Situação de Emergência de **código ISE-2017-003**, visa apresentar as evidências de um evento ocorrido na área de concessão da COELBA, bem como informações relevantes a respeito das interrupções em Situação de Emergência decorrentes dele.

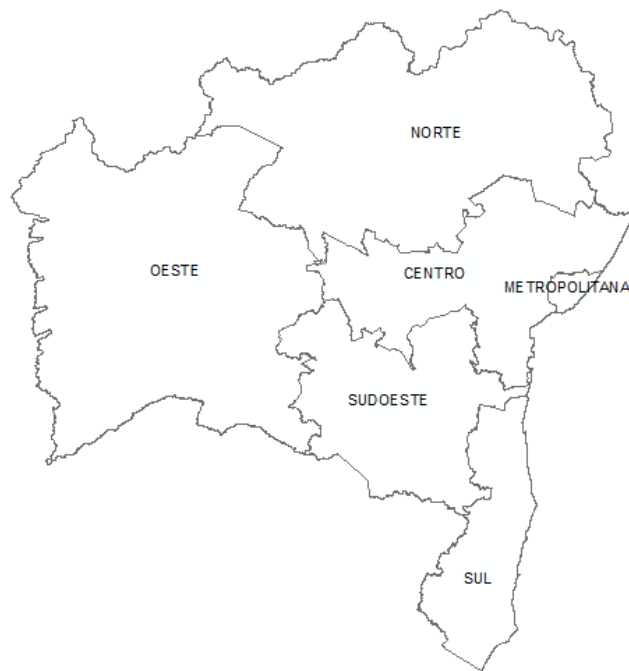
Figura 2 - Disposição das Regionais da Coelba

A Coelba está subdividida em seis regionais, a saber: Oeste, Norte, Centro, Sudoeste, Sul e Metropolitana. A figura 2 demonstra a disposição das regionais da Coelba, enquanto a tabela 1 traz a área de atuação de cada regional.
