Interrupção em Situação de Emergência

Município Jacobina

ISE – 2018 - 007

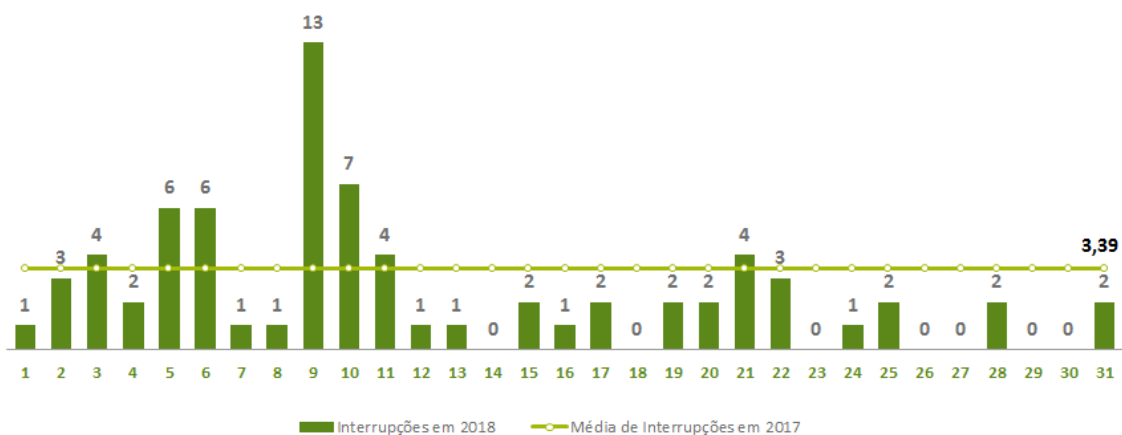
Gráfico 1 - Volume de interrupções diárias em dezembro de 2018 no município de Jacobina

O gráfico 1 mostra o volume de eventos de interrupção registrados diariamente ao longo de dezembro de 2018 em comparação com o número médio diário de interrupções para Jacobina no mesmo período em 2017. Foram registradas 73 interrupções em Jacobina em dezembro de 2018, em 2017 haviam sido registradas 105. O maior volume de interrupções foi verificado no período entre 09 e 11 de dezembro, 24 interrupções (32,87% do total mensal). No período de análise, em Jacobina, foram registradas muitas interrupções em um curto intervalo de tempo, vide o volume nos 03 dias citados.

Em dezembro de 2018 no município de Jacobina foram registradas 27 interrupções causadas por chuvas, ventos, fenômenos naturais ou descargas atmosféricas, ou seja, 36% de todas as interrupções. No período entre 09 e 11 de dezembro de 2018, das 24 interrupções registradas, 13 interrupções foram causadas por algum desses motivos. Nesse período, em 2017, das 27 interrupções registradas, 05 foram causadas por algum dos fatores citados.

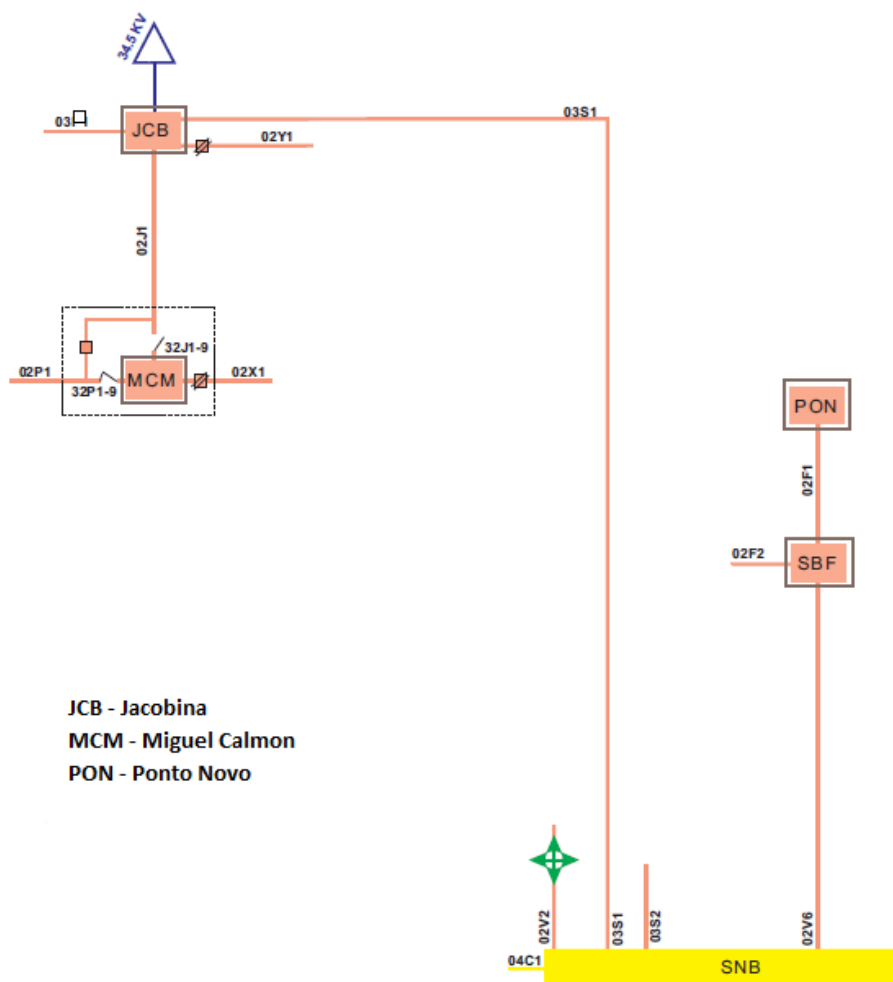
Figura 3 - Sistema de alimentação de Jacobina

O sistema de subtransmissão que atende o município de Jacobina é composto pelas subestações: Jacobina (JCB), Miguel Calmon (MCM) e Ponto Novo (PON).

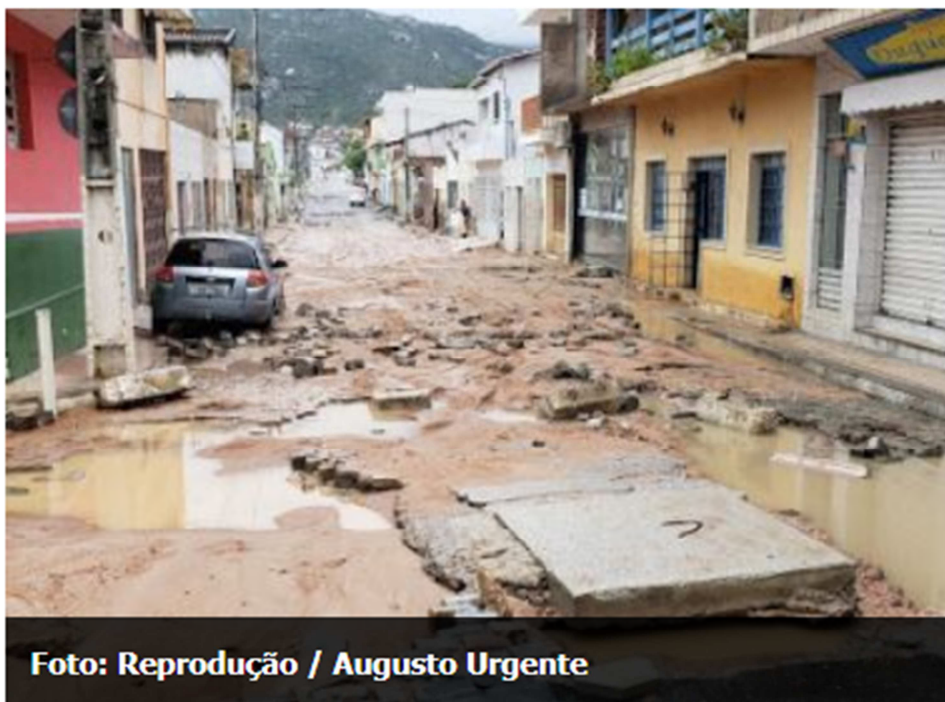
Figura 6 - Publicação na Mídia. Fonte: <https://www.bahianoticias.com.br/municipios/noticia/15323-jacobina-chuva-causa-alagamentos-em-ruas-casa-desabou-apos-temporal.html>

Ruas e casas ficaram alagadas em Jacobina, no Piemonte da Diamantina, após as chuvas que caíram na cidade na madrugada deste domingo (9). Segundo a Polícia Militar, via G1, uma casa desabou no bairro Índios, e a família moradora foi resgatada por PMs e voluntários. Em outro local, uma casa desabou parcialmente. A família, que estava dentro do imóvel, foi resgatada sem ferimentos graves. Conforme o site Augusto Urgente, foram 120 milímetros de chuva registrados no intervalo de 1 hora e 20 minutos. As precipitações causaram alagamentos, estragos em calçadas e lama. Até o momento não há informações de desabrigados.
