Interrupção em Situação de Emergência

Município Macarani

ISE – 2018 - 008

Nesta seara, o presente documento, Relatório de Expurgo de Interrupção em Situação de Emergência de **código ISE-2018-008**, visa apresentar as evidências de um evento ocorrido na área de concessão da COELBA, bem como informações relevantes a respeito das interrupções em Situação de Emergência decorrentes dele.

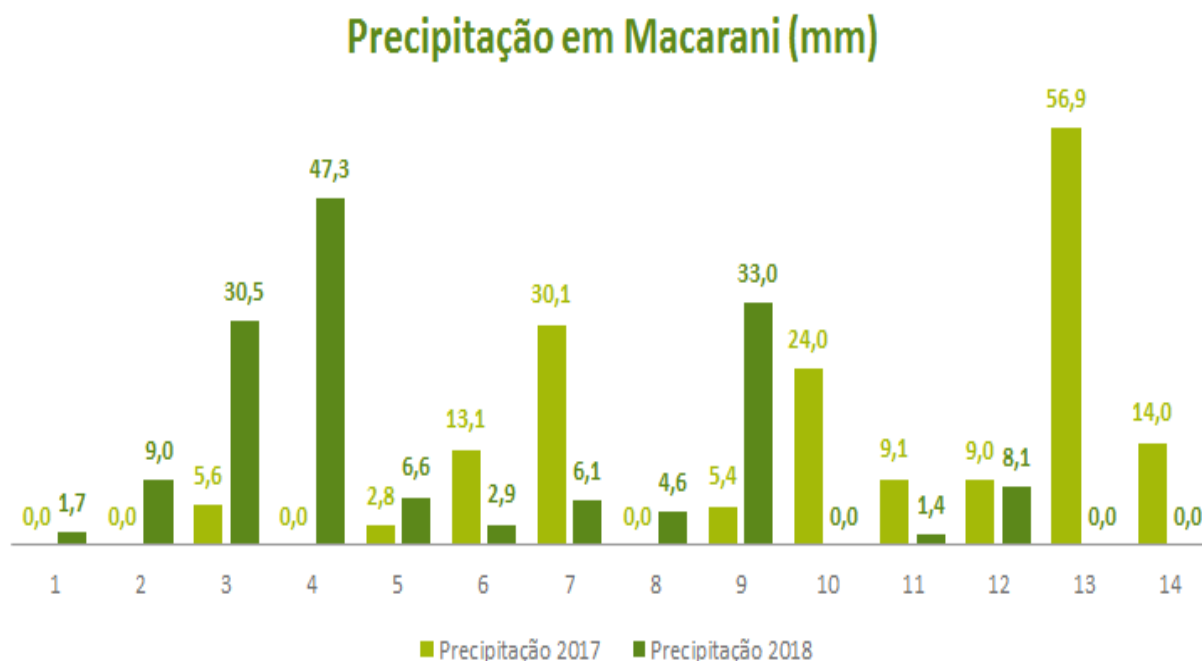
Gráfico 2 - Comparativo das chuvas 2017 e 2018 em Macarani

De acordo com dados da Somar Meteorologia, a precipitação acumulado em Macarani em dezembro de 2018 embora tenha sido inferior ao mesmo período do ano anterior: decrescendo de 172,7 mm em 2017 para 153,8 mm em 2018, causou maiores impactos. No entanto entre 01 e 12 de dezembro de 2018 choveu cerca de 151,2 mm, ou seja, 98,3% do total mensal. Em 2017, nesse mesmo período, foram registradas 99,1 mm de chuvas em Macarani.

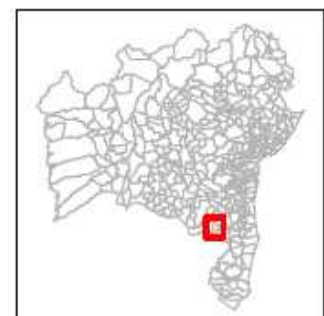
Figura 5 - Mapa geolétrico de Macarani

O mapa geolétrico do município está demonstrado na figura a seguir.

- BOA VISTA DA TAPERA
- ITAMBE
- ITAPETINGA
- MAIQUINIQUE
