# Interrupção em Situação de Emergência

Município Nova Viçosa  
ISE – 2018 - 010

Nesta seara, o presente documento, Relatório de Expurgo de Interrupção em Situação de Emergência de **código ISE-2018-010**, visa apresentar as evidências de um evento ocorrido na área de concessão da COELBA, bem como informações relevantes a respeito das interrupções em Situação de Emergência decorrentes dele.

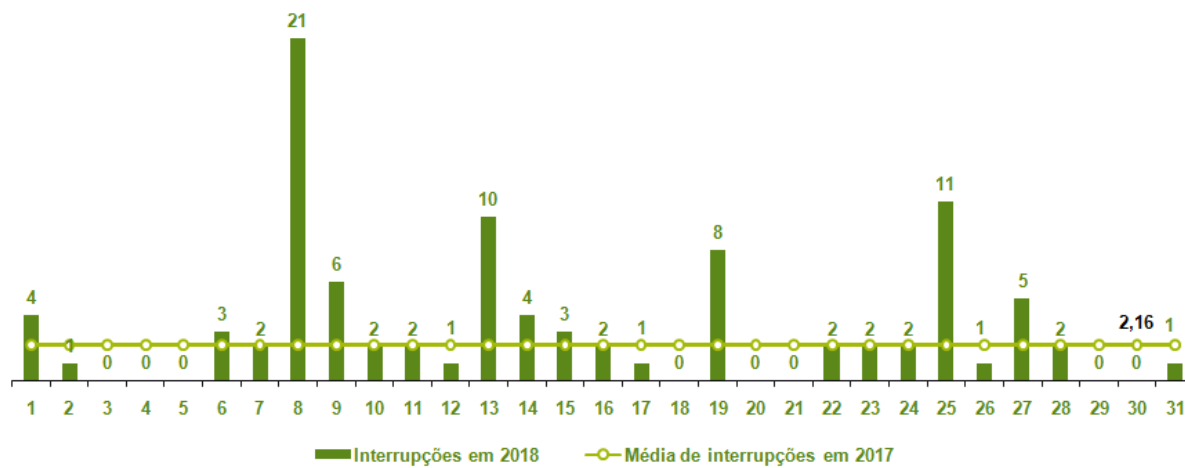
**Gráfico 1 - Volume de interrupções diárias em dezembro de 2018 no município de Nova Viçosa**

O gráfico 1 mostra o volume de eventos de interrupção registrados diariamente ao longo de dezembro de 2018 em comparação com o número médio diário de interrupções para Nova Viçosa no mesmo período em 2017. Foram registradas 132 interrupções em Nova Viçosa em dezembro de 2018, em 2017 haviam sido registradas 74. O maior volume de interrupções foi verificado no período entre 02 e 10 de dezembro, 66 interrupções (50% do total mensal) e destas 15 foram registradas no dia 08 (11,36% do total mensal). Nesse período, em 2017, foram registradas apenas 20 interrupções (27% do total mensal). No período de análise, em Nova Viçosa, foram registradas muitas interrupções em um curto intervalo de tempo, vide o volume nos 09 dias citados.

Em dezembro de 2018 foram registradas 60 ocorrências causadas por chuvas, ventos, fenômenos naturais ou descargas atmosféricas, ou seja, 45,45% de todas as interrupções. O alto impacto dessas causas de interrupções é perceptível quando se compara com 2017: foram registradas 74 interrupções, sendo 25 causadas por esses fatores, ou seja, 33,78% do total. No período entre 02 a 10 de dezembro de 2018, das 66 interrupções registradas, 34 dessas interrupções foram causadas por alguma desses motivos. Nesse período, em 2017, das 20 interrupções registradas, 09 foram causadas por algum dos fatores citados.

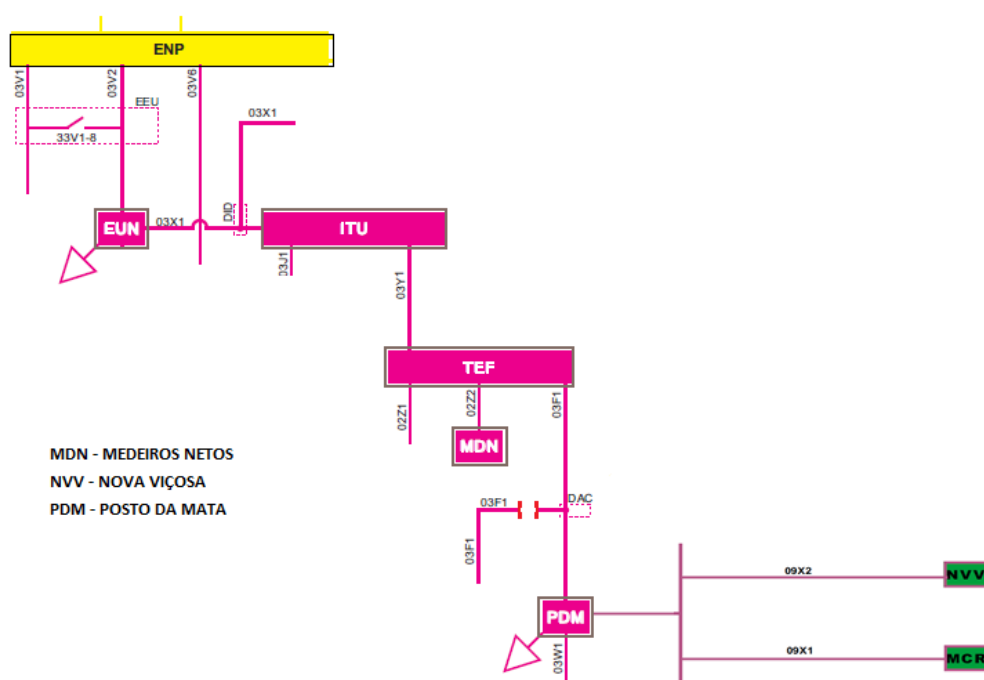
Figura 3 - Sistema de alimentação de Nova Viçosa

O sistema de subtransmissão que atende o município de Nova Viçosa é composto pelas subestações Medeiros Neto (MDN), Nova Viçosa (NVV) e Posto da Mata (PDM).

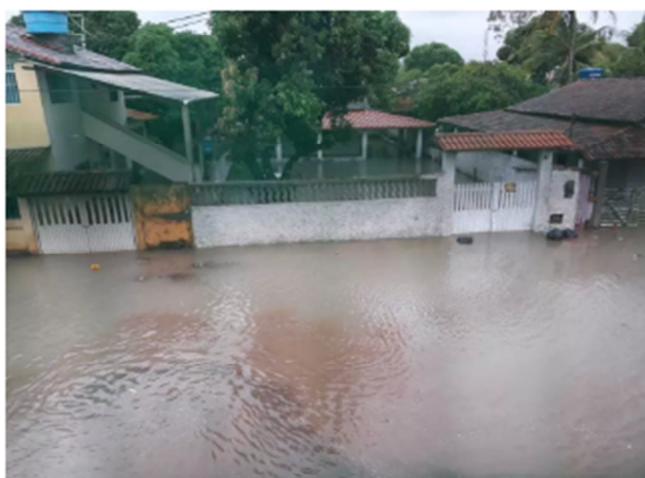
Figura 5 - Publicação na Mídia. Fonte: <https://g1.globo.com/ba/bahia/noticia/2018/12/10/fortes-chuvas-derrubam-arvore-e-alagam-varias-ruas-de-nova-vicosa.ghtml>

De acordo com a prefeitura da cidade, diversas ruas do centro da cidade foram alagadas e uma árvore foi derrubada durante as chuvas — Foto: Wagnêia Silva / Arquivo Pessoal

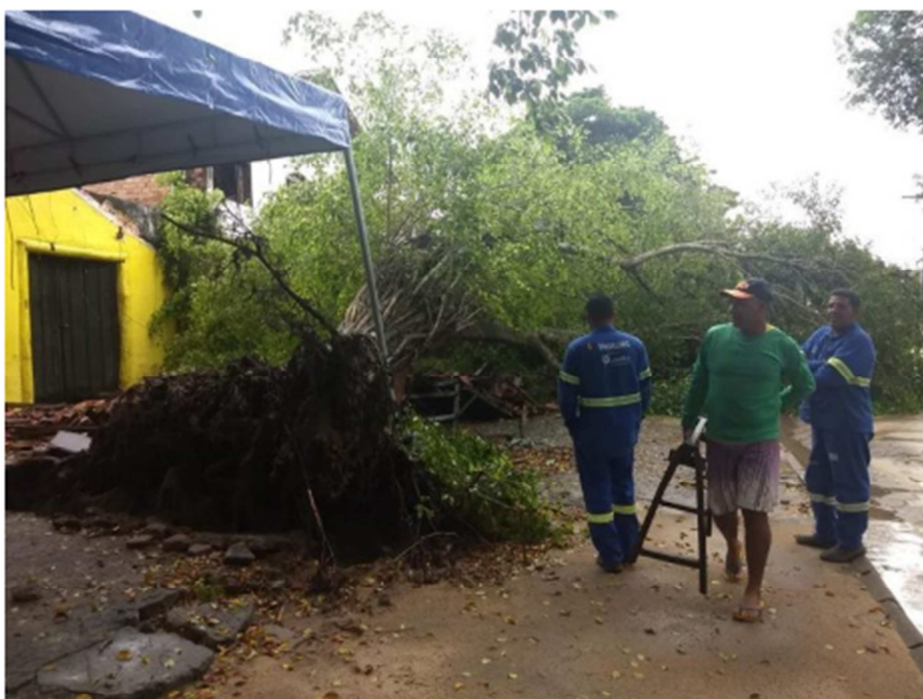
A sede de Nova Viçosa passou todo fim de semana com muita chuva, principalmente no sábado, oito de dezembro, que choveu forte o dia inteiro alagando diversas ruas da cidade. Ainda no sábado dia de muitas programações na festa do padroeiro da cidade, muitas atividades da festa foi cancelada ou adiada pela igreja por conta do mal tempo. Na Avenida Oceânica uma árvore foi arrancada pela chuva na madrugada de domingo pra segunda-feira, segundo informações de populares a mesma já estava se apoiando em uma cobertura que veio abaixo com a árvore.
