# Relatório de Evidência de Expurgo por Interrupção em Situação de Emergência

Município de Caatiba

Nº2020-08

Salvador, 18 de janeiro de 2021.

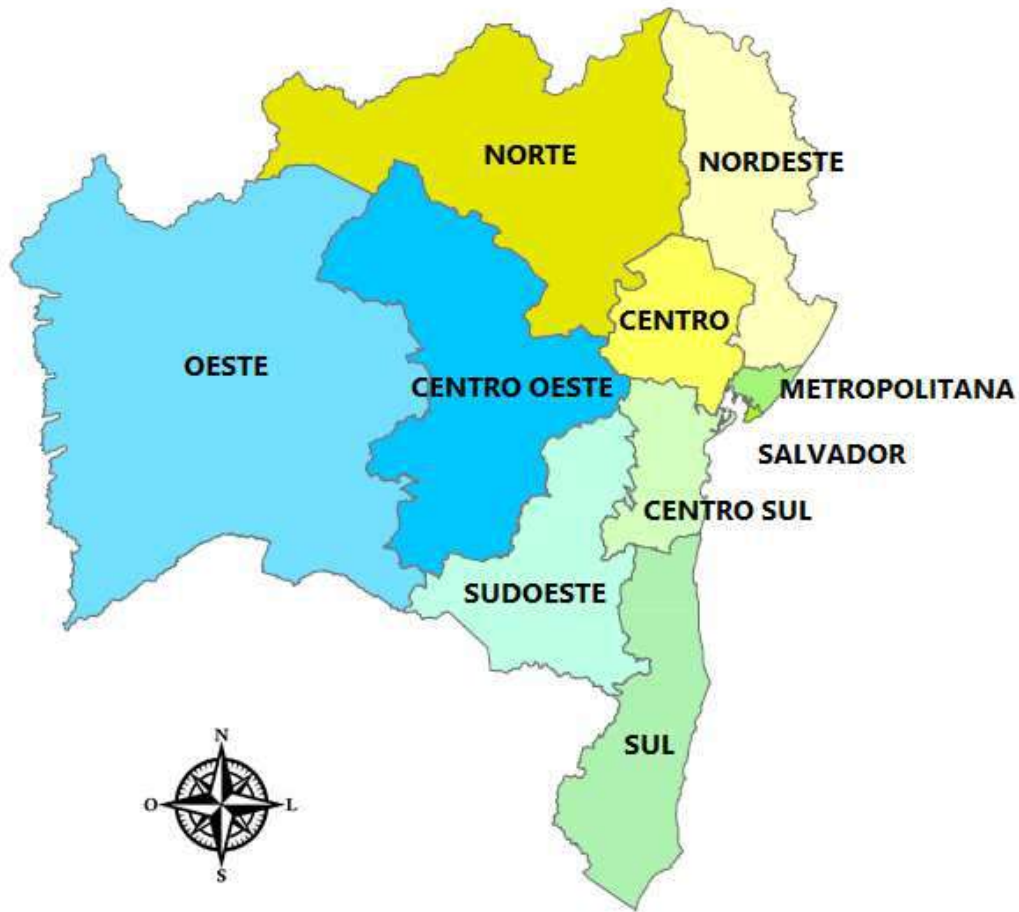
Figura 2 - Mapa dos Setores

A Coelba é dividida em 10 setores, abrangendo todo o estado da Bahia.

Este evento impactou o setor Centro Oeste.

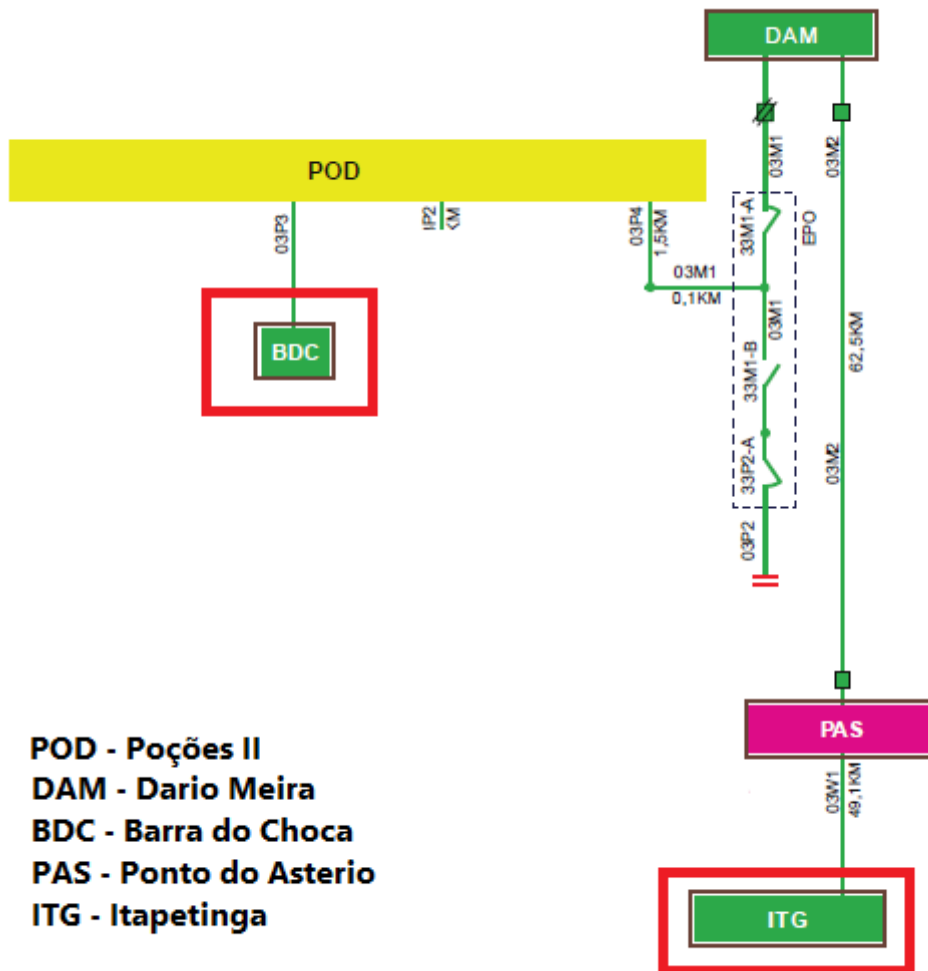
Figura 4 - Diagrama Unifilar Subtransmissão

### 4.3.2 Diagrama Unifilar da Subtransmissão dos Trechos Atingidos

Dario Meira (DAM)

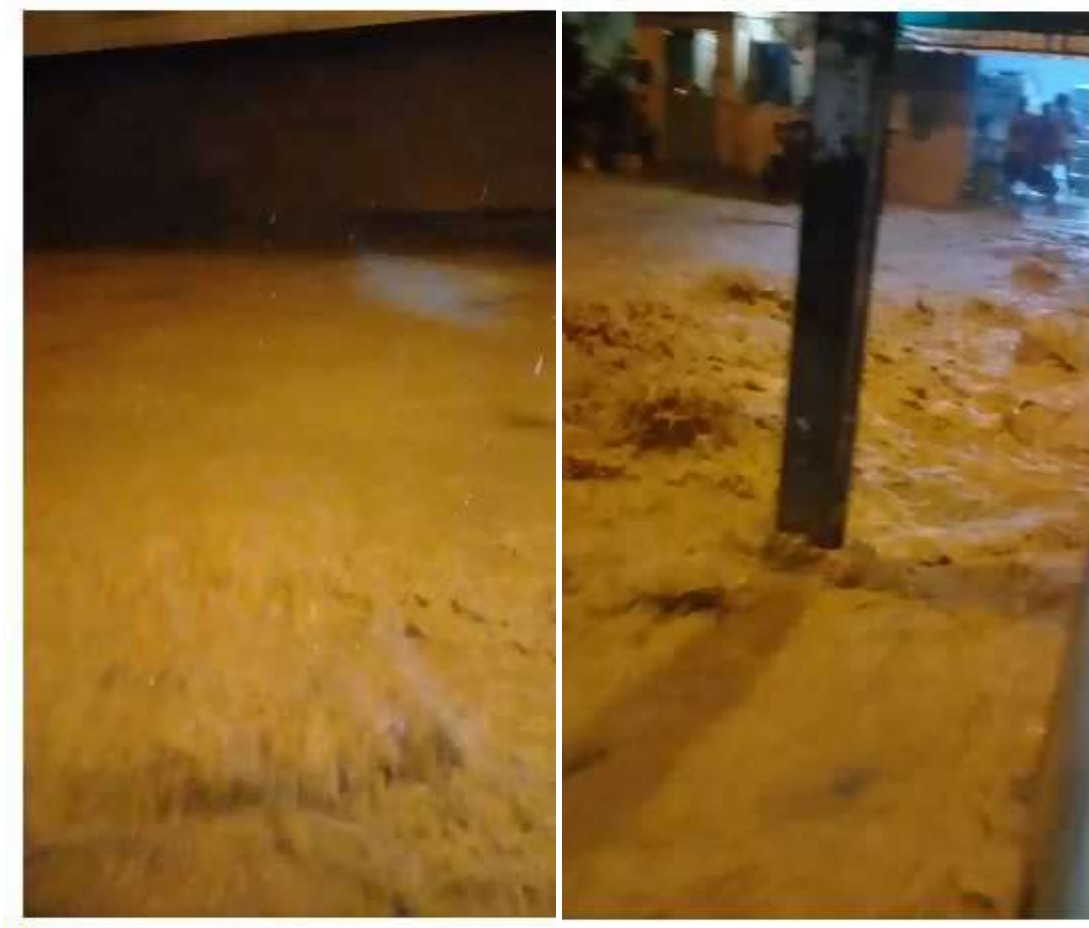
Figura 16 – Imagem enviada pela UTD Itaberaba.

**4.16.4 Imagens enviadas pela UTD relatando as dificuldades de acesso e defeitos encontrados**
