# Relatório de Evidência de Expurgo por Interrupção em Situação de Emergência

Município de Irecê

Nº2020-11

Salvador, 18 de janeiro de 2021.

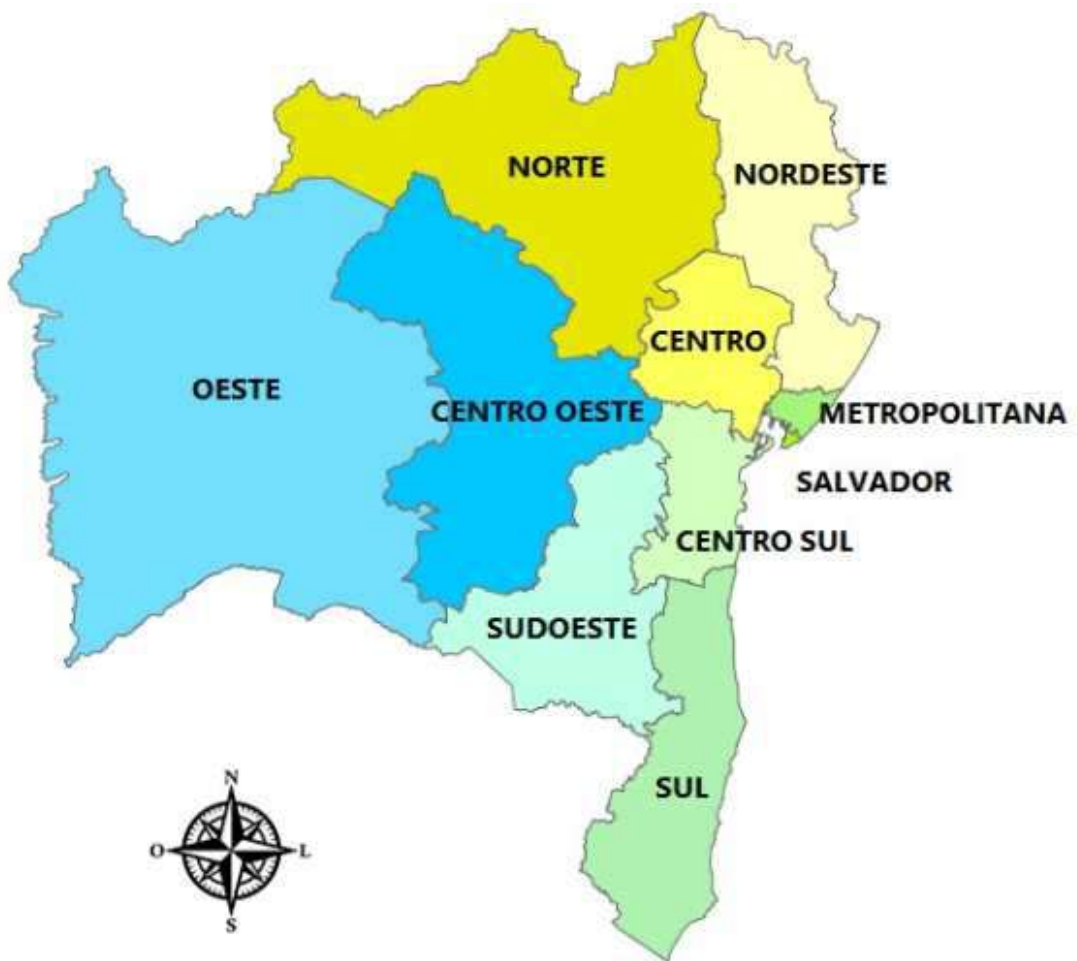
Figura 2 – Mapa de divisão de setores da Coelba.

A Coelba é dividida em 10 setores, este evento afetou o setor Centro-Oeste.

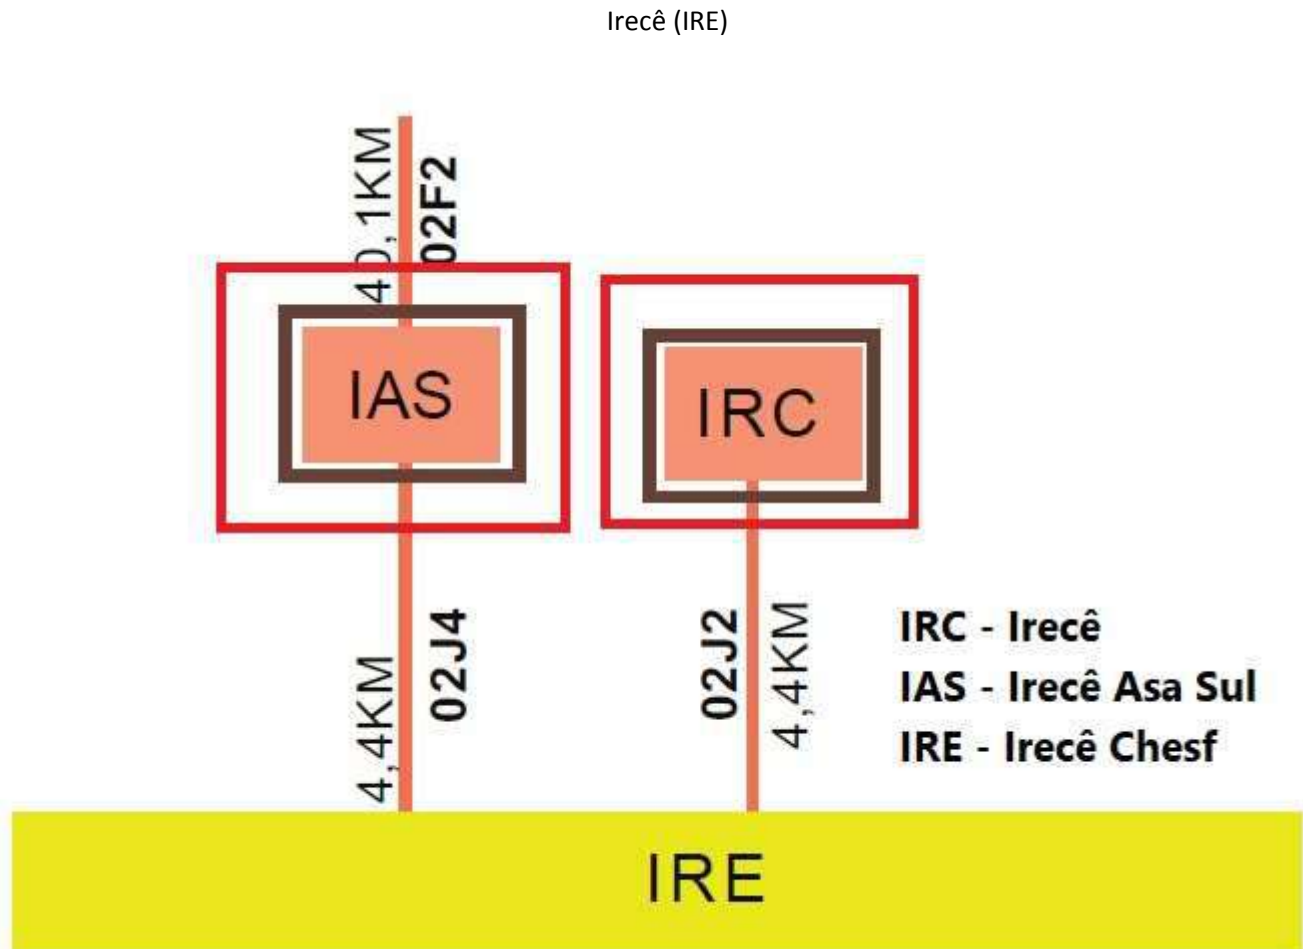
Figura 4 - Diagrama Unifilar Subtransmissão

#### 4.3.2 Diagrama Unifilar da Subtransmissão dos trechos Atingidos
