# **Relatório** de Evidência de Expurgo por Interrupção em Situação de Emergência

*Município de Itaberaba*

*Nº 2021002*

Salvador, 03 de dezembro de 2021

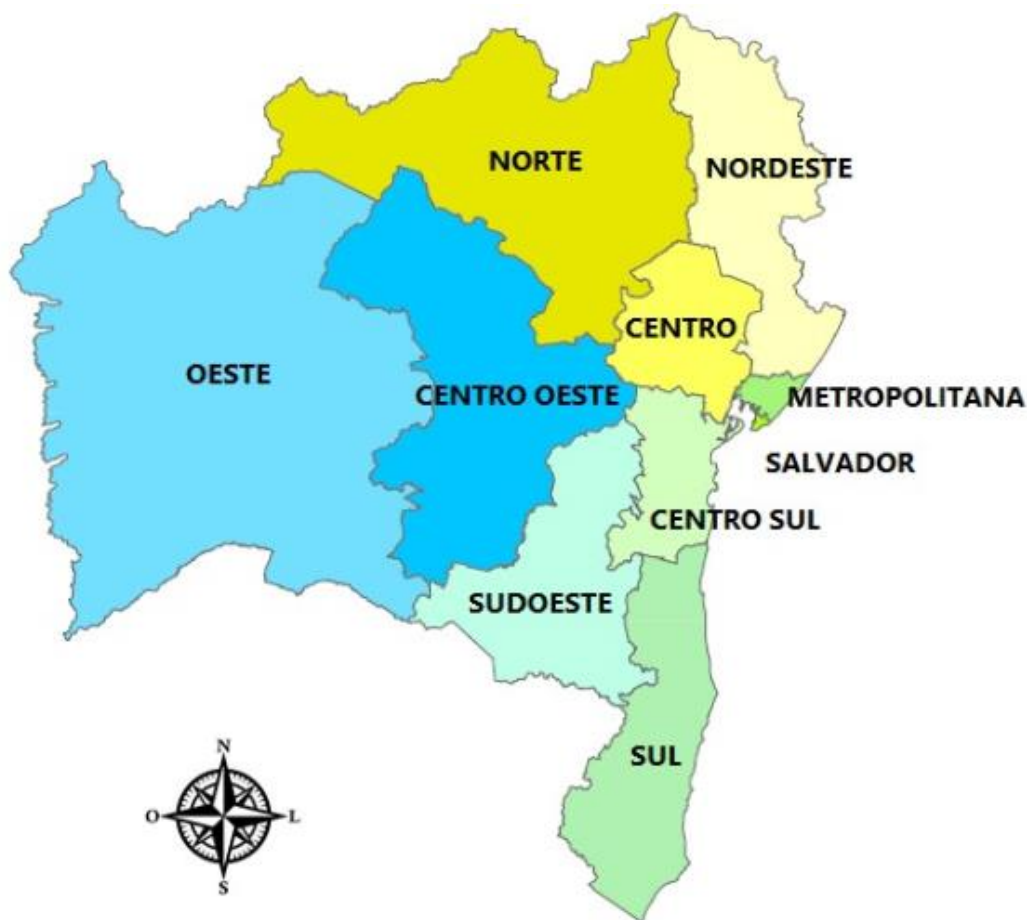
Figura 2 – Mapa de divisão dos setores da Coelba

A Coelba é dividida em 10 setores, abrangendo todo o estado da Bahia. Este evento afetou o setor Centro Oeste.

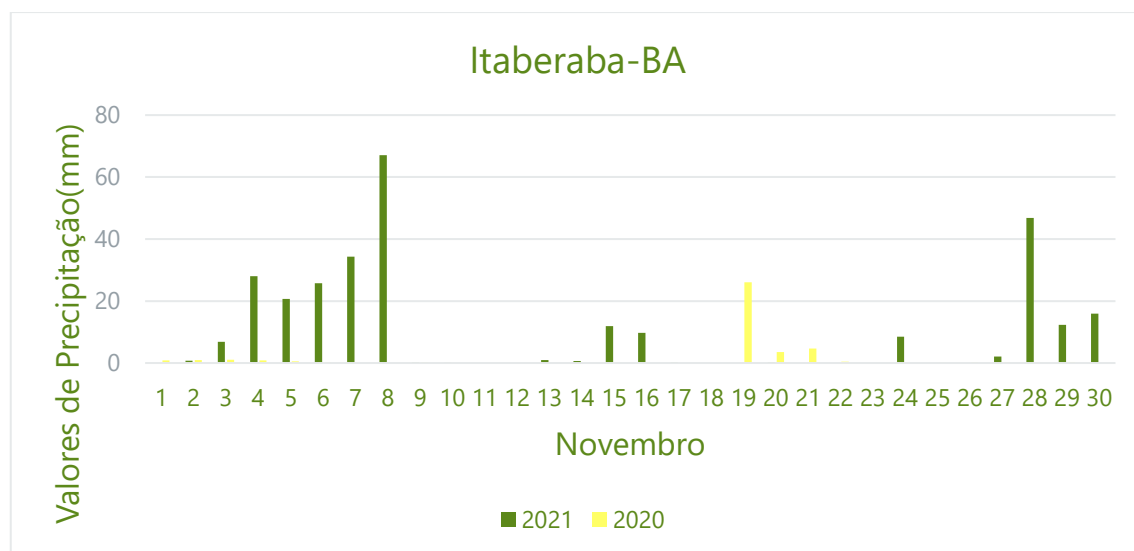
Segundo dados do Sistema de Monitoramento e Alerta Climatedo, o mês de novembro de 2021 o município de Itaberaba registrou 292,8 mm de precipitação. O mesmo mês no ano de 2020 registrou apenas 40,3mm. No mês de novembro de 2021 o volume de precipitação representa um acréscimo de 726,5% se comparado aos dados de 2020.

O gráfico abaixo mostra uma comparação do volume precipitado em Itaberaba-BA no mês de novembro no ano de 2020 e 2021.

Gráfico 1 – Gráfico pluviométrico comparativo de novembro de 2020 e 2021

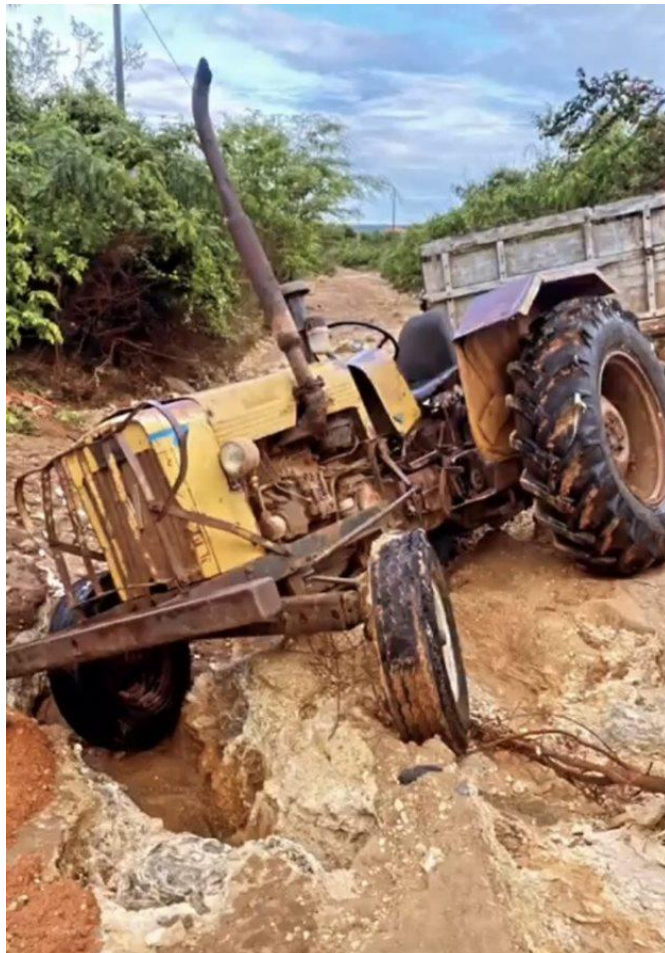
*Figura 23 - Imagem enviada pela UTD*

Destacamos abaixo alguns registros fotográficos realizados pelas equipes que atuaram no atendimento.

Foram realizados serviços de manutenção corretiva e reparos do sistema elétrico afetado. Realizadas ações preventivas com desligamentos pontuais do sistema elétrico para evitar e prevenir acidentes com a população e com ativos da distribuidora. Para o reestabelecimento do sistema foi acionado o plano de contingência do centro de operações e mobilizadas 20 turmas com 42 eletricitistas.
