# **RELATÓRIO DE ANÁLISE:**

**GUARUJÁ 02/03/2020**

02032020\_Guaruja

### **Ocorrência 2020-249613**

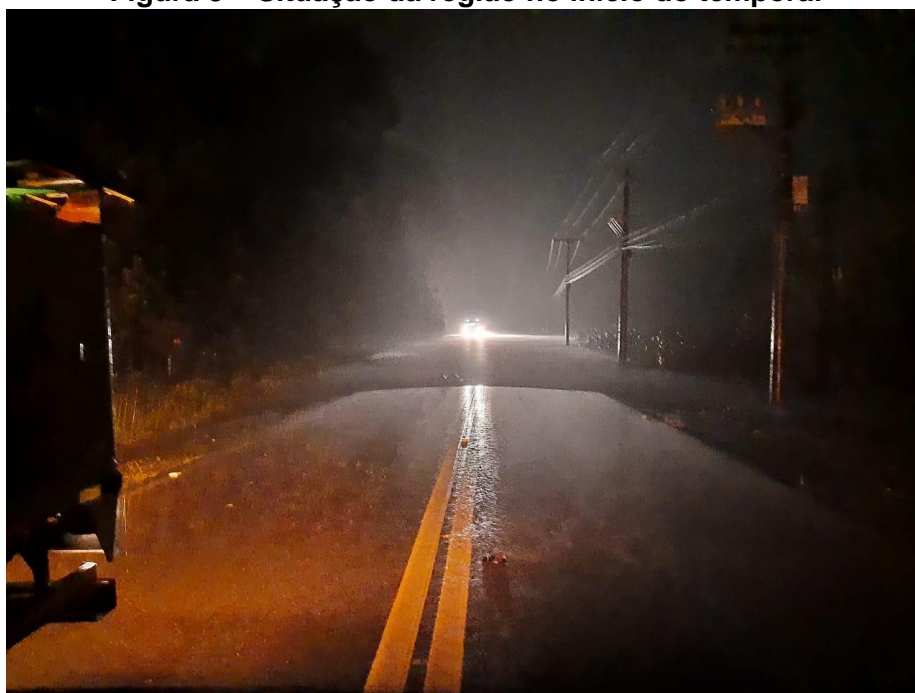
**Figura 3 – Situação da região no início do temporal**

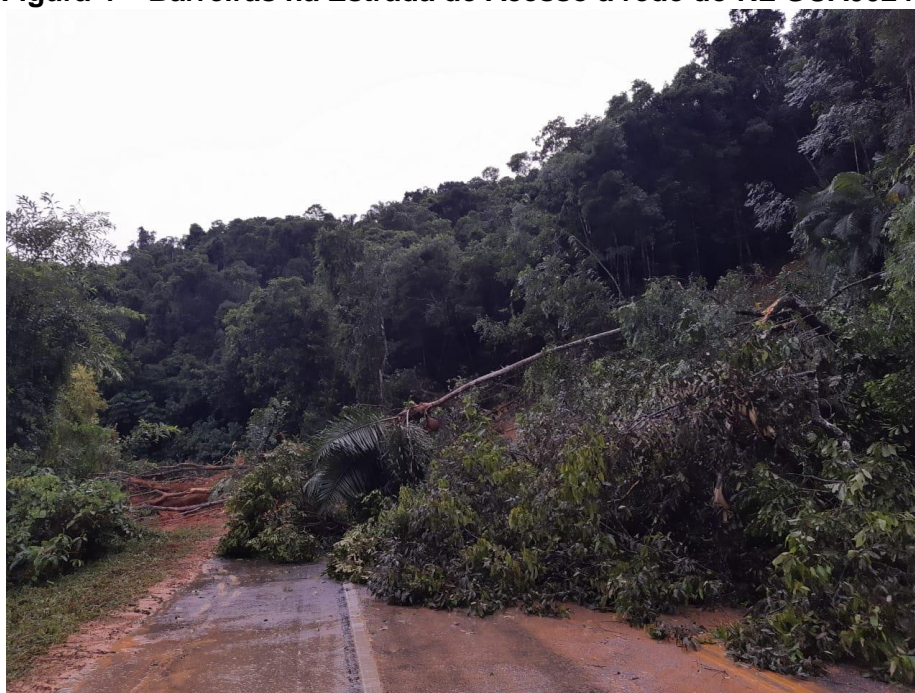
Essa ocorrência atingiu os bairros Prainha Branca, Iporanga, Tijucupava, São Pedro, Taguaiba tendo início no dia 02/03/2020 às 21h46min. A atuação imediata foi impossibilitada devido ao temporal que caiu sobre a cidade, que causou obstrução da rodovia SP-61 Ariovaldo de Almeida Viana, único acesso à rede do Religador GUA00248 que atende os referidos bairros.

Devido à agressividade das chuvas ocorreu deslizamento de terras e queda de arvores de grande porte, que obstruíram totalmente a estrada, danificaram a rede elétrica e demandou fortemente a ação da Concessionária da Estrada, da Prefeitura Municipal e dos Condomínios para propiciar um mínimo de acesso à região.

**Figura 4 – Barreiras na Estrada de Acesso à rede do RL GUA00248**

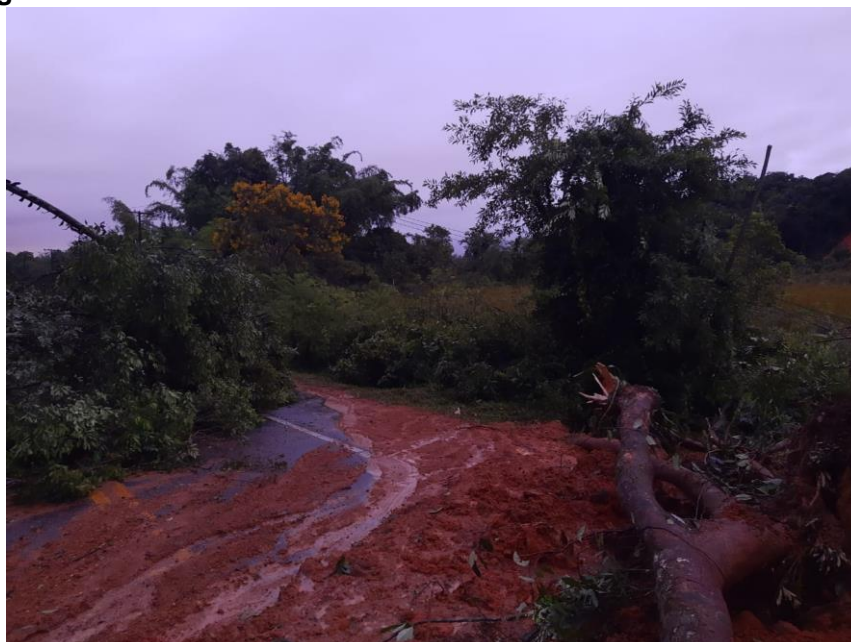
**Figura 5 – Barreiras na Estrada de Acesso à rede do RL GUA00248**

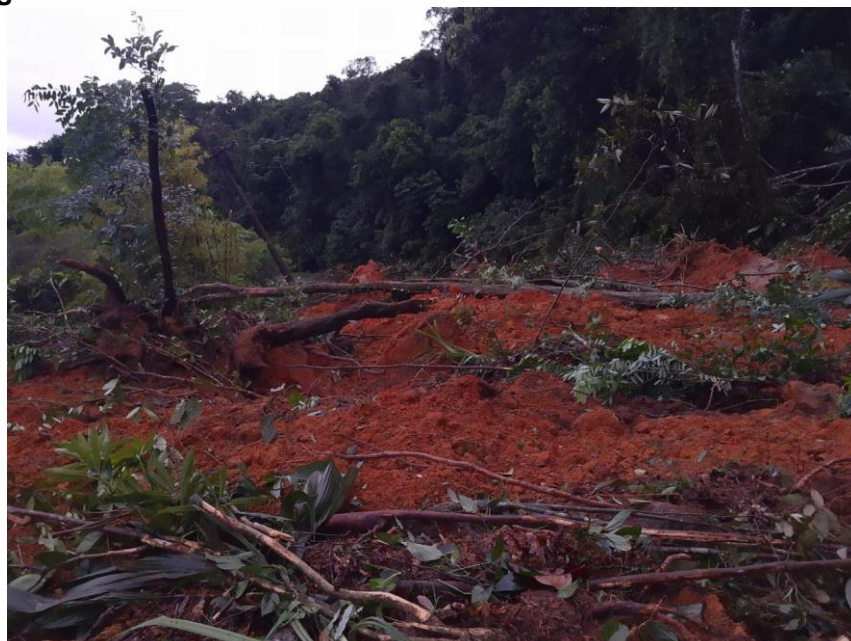
**Figura 6 – Barreiras na Estrada de Acesso à rede do RL GUA00248**

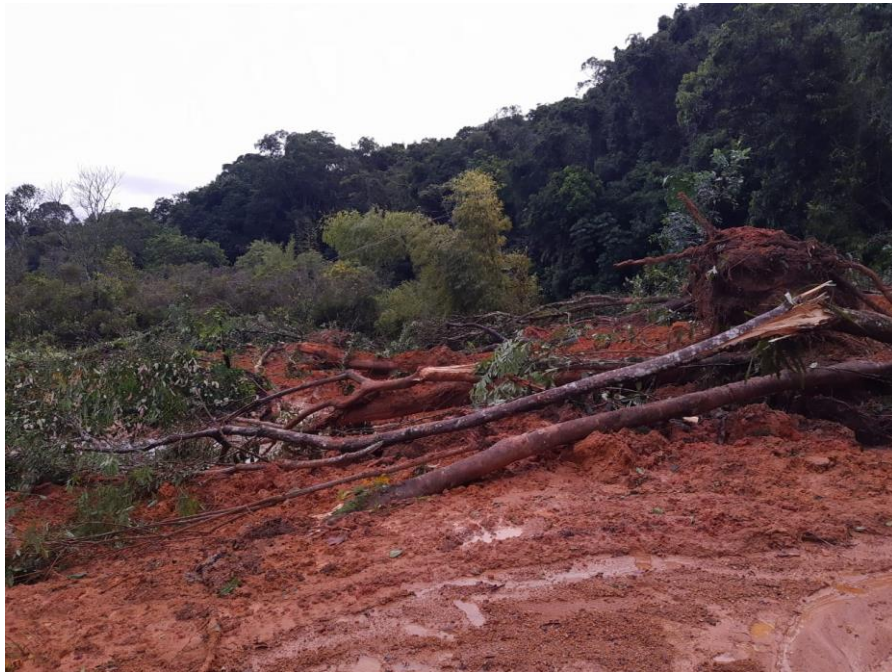
**Figura 7 – Barreiras na Estrada de Acesso à rede do RL GUA00248**

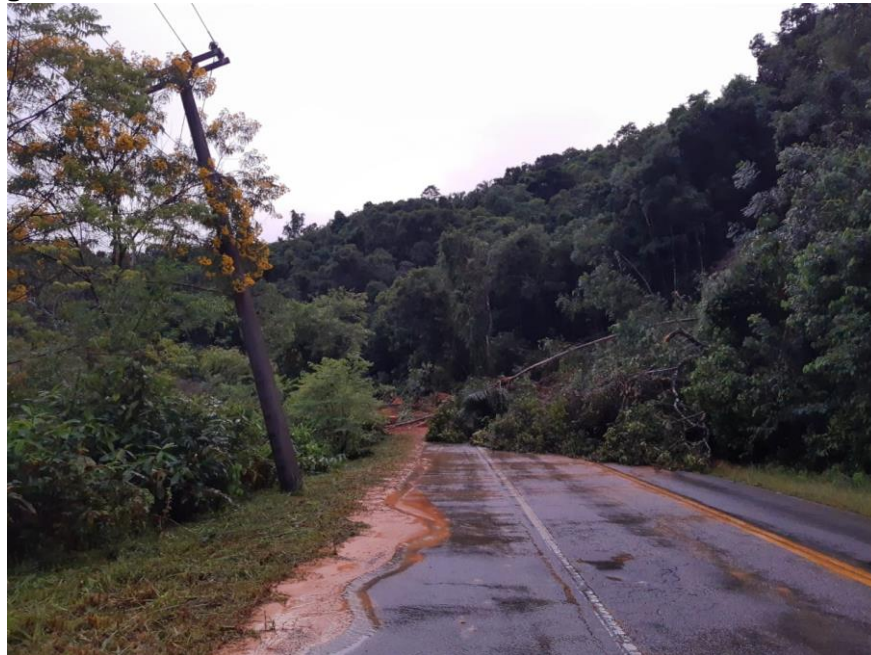
**Figura 8 – Barreiras na Estrada de Acesso à rede do RL GUA00248**

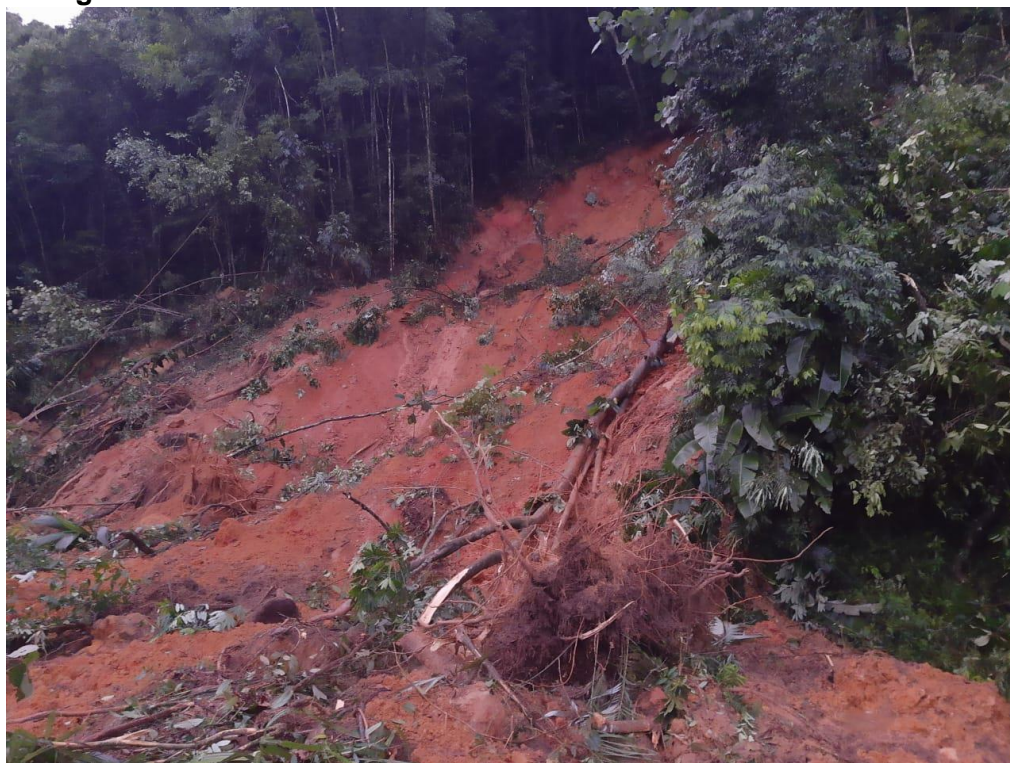
**Figura 9 – Barreiras na Estrada de Acesso à rede do RL GUA00248**

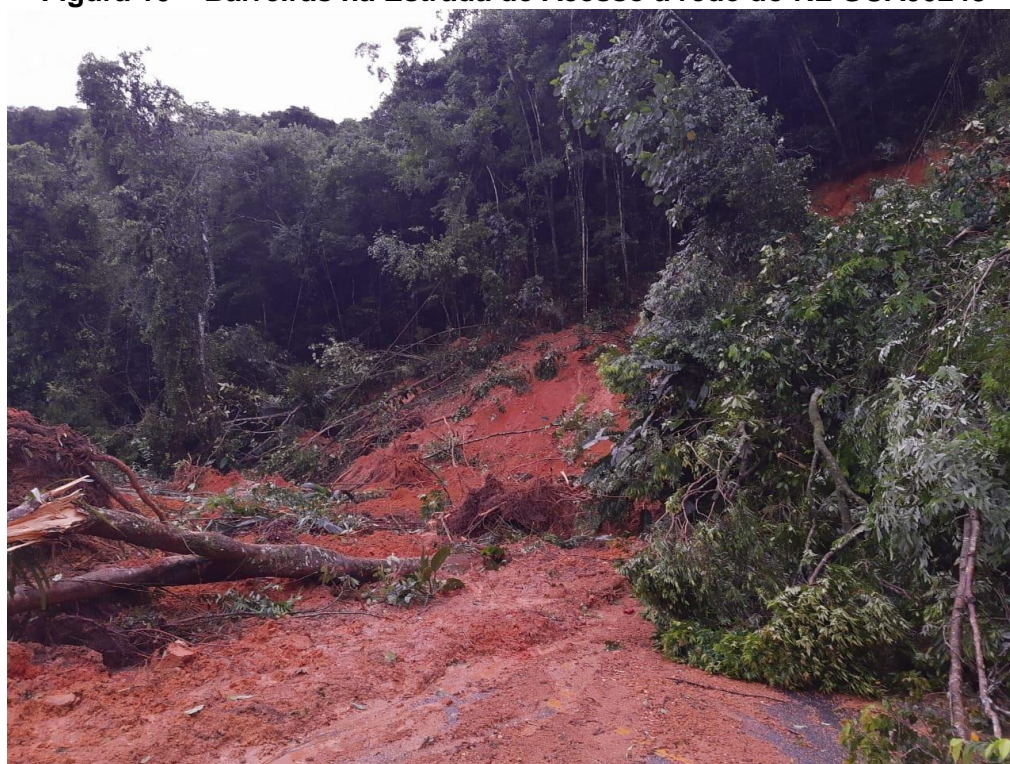
**Figura 10 – Barreiras na Estrada de Acesso à rede do RL GUA00248**

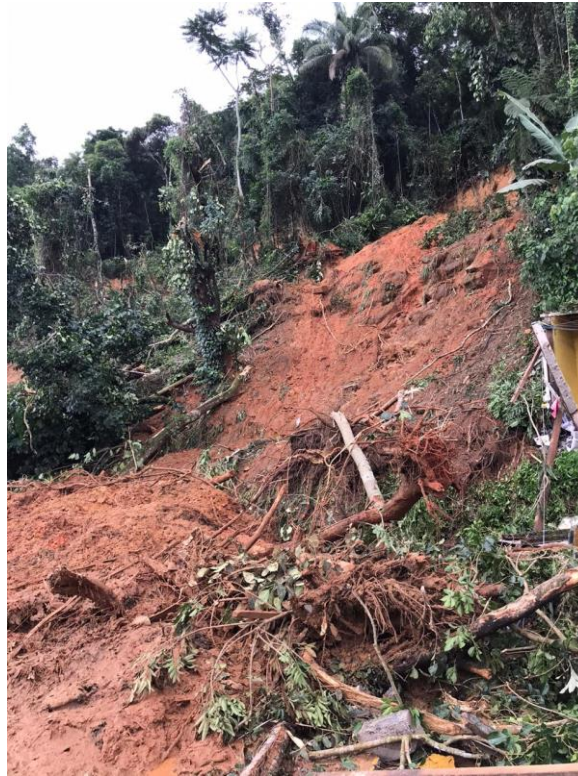
**Figura 11 – Deslizamento de terra encosta no trecho do RL GUA00248**

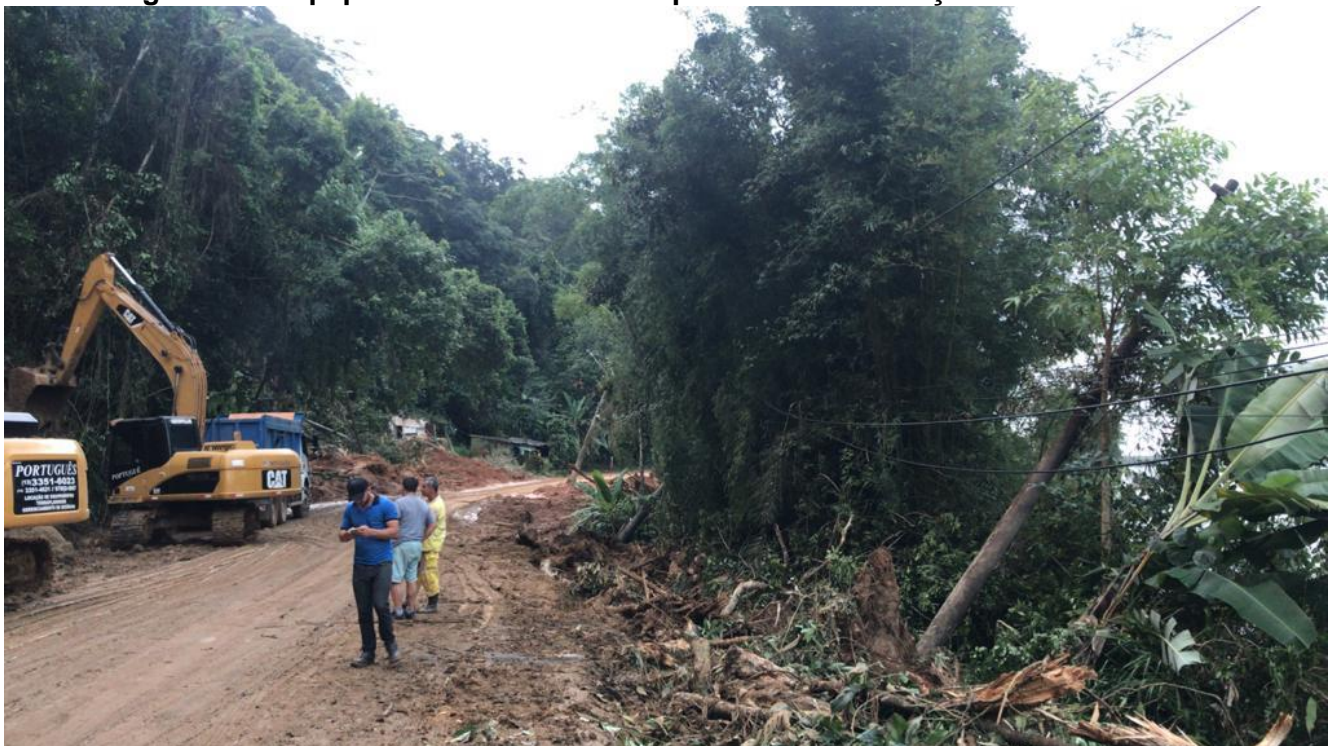
**Figura 12 – Equipes trabalhando na Limpeza e Reconstituição de Acessos**

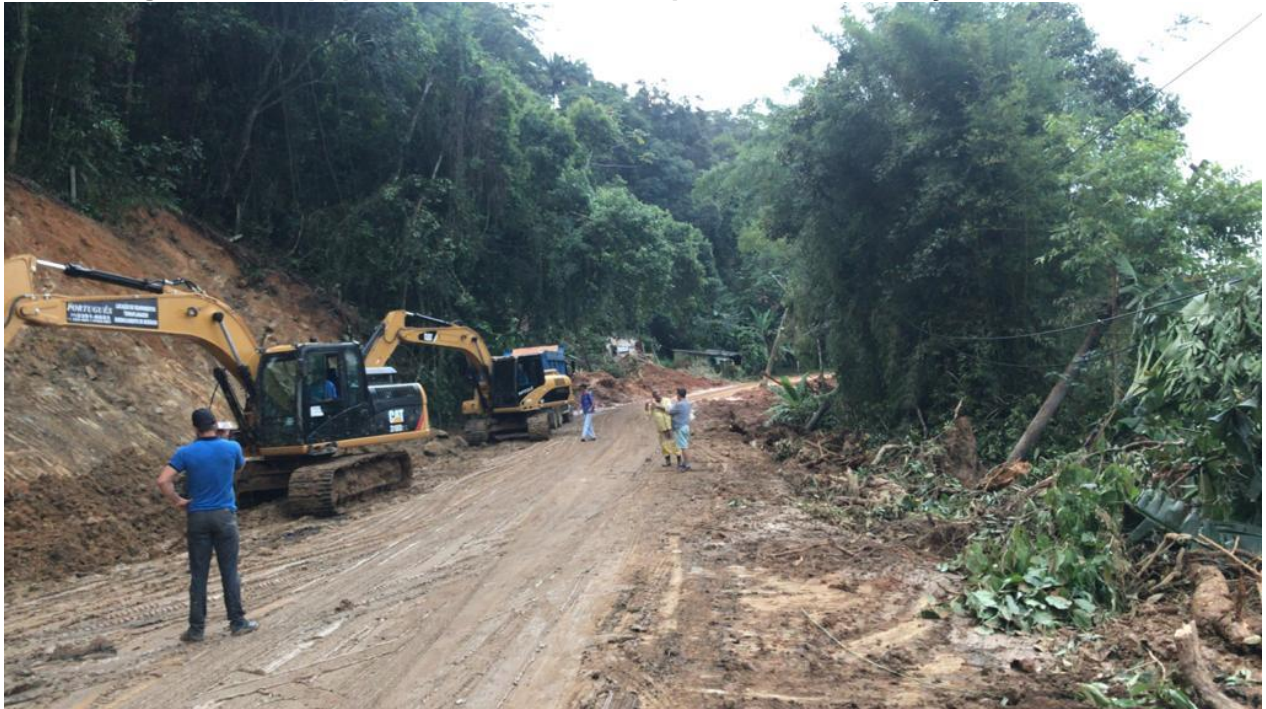
**Figura 13 – Equipes trabalhando na Limpeza e Reconstituição de Acessos**

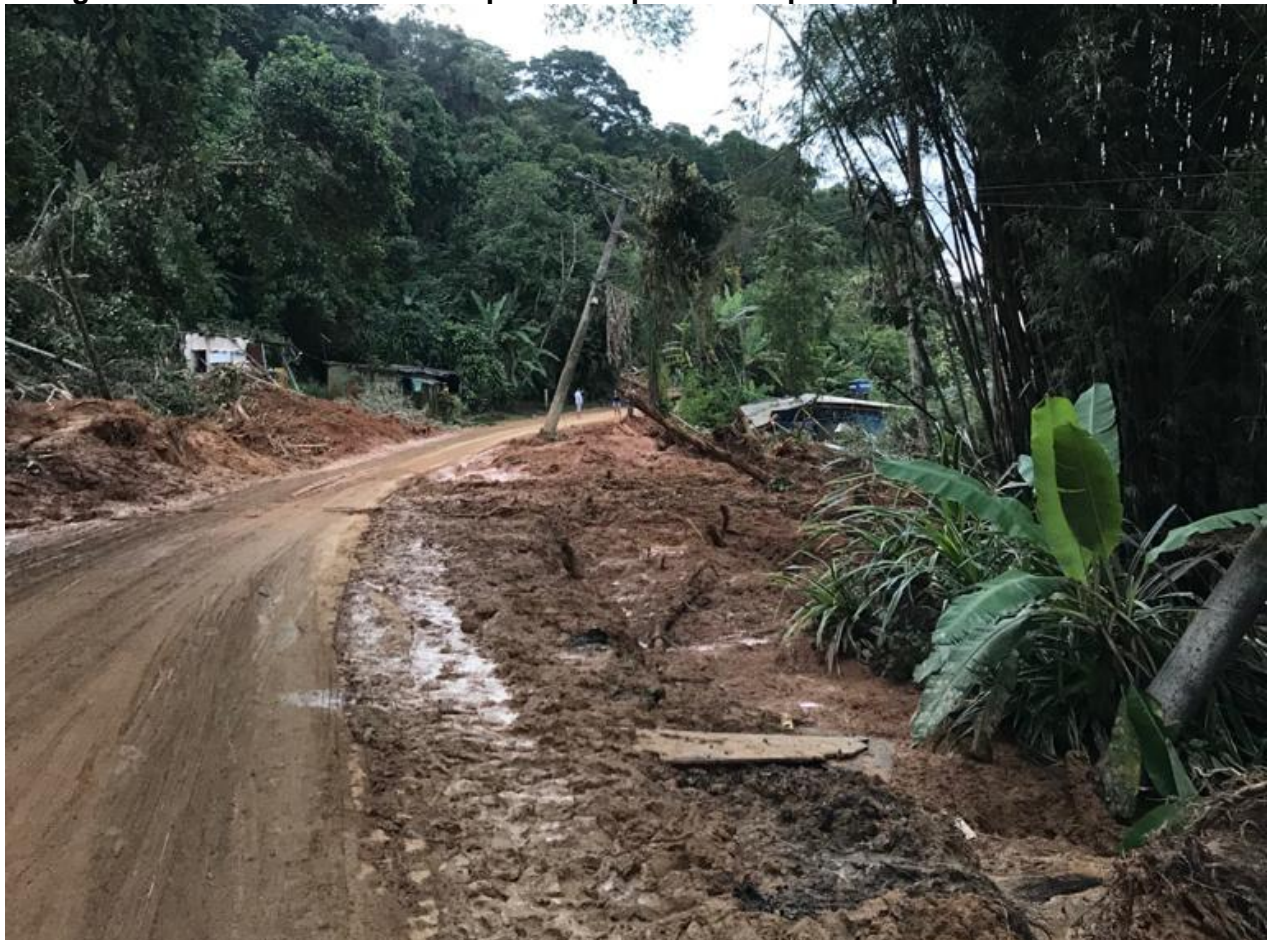
**Figura 14 – Trecho da estrada após desimpedimento parcial pelo DER dia 04/03/2020**

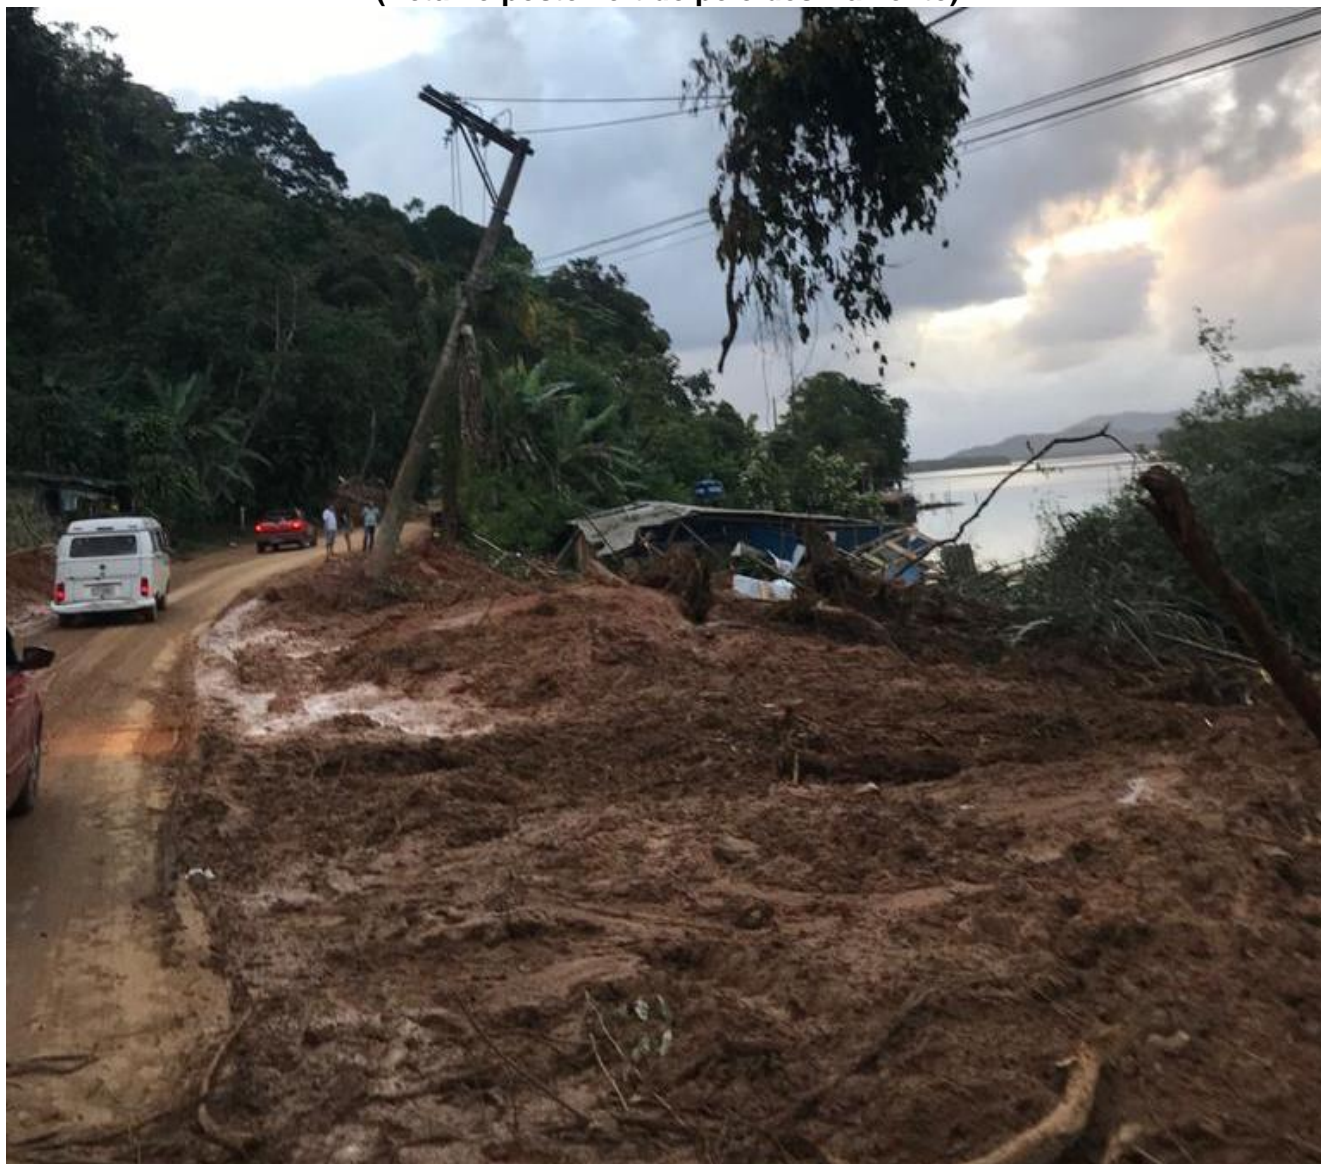
Os maiores danos causados ao sistema elétrico foram quedas de postes e vegetação devido a deslizamentos e cabos partidos. Todos estes ativos são imprescindíveis para o funcionamento do sistema. Foram usados 9 postes e 960 metros de cabo.

**Figura 15 – Trecho da estrada após desimpedimento parcial pelo DER dia 04/03/2020  
(Detalhe:poste flertido pelo deslizamento)**

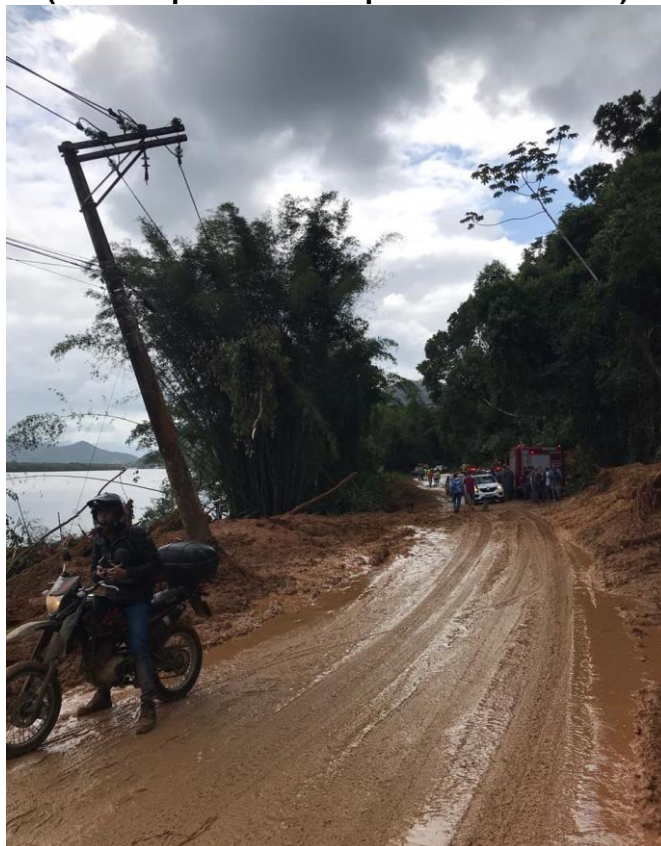
**Figura 16 – Trecho da estrada após desimpedimento parcial pelo DER dia 04/03/2020  
(Detalhe:poste flertido pelo deslizamento)**

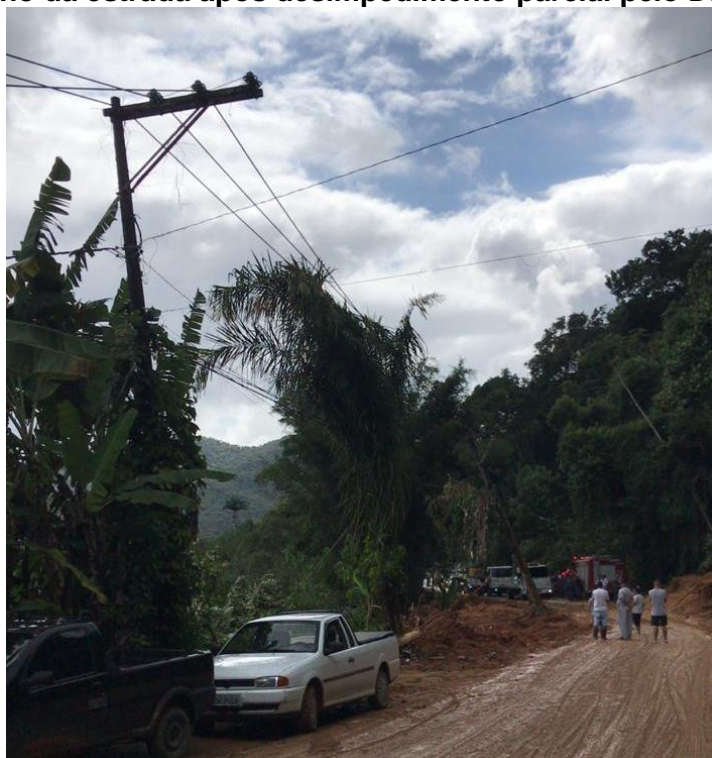
**Figura 17 – Trecho da estrada após desimpedimento parcial pelo DER dia 04/03/2020**

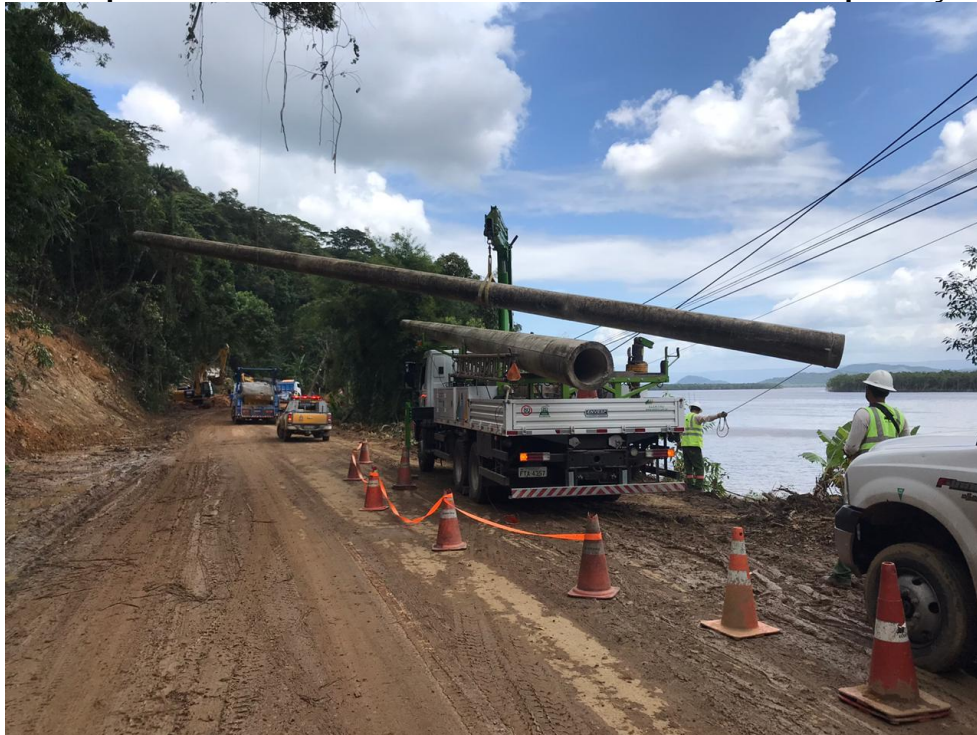
**Figura 18 – Rede provisória sobre rio devido estrada intransitável – Implantação de Postes**

A Elektro teve, inclusive, a iniciativa de provisoriamente alterar o traçado de parte da rede elétrica com a construção de vão de rede de aproximadamente 300 metros sobre o rio, devido ao fato de que o traçado normal da rede levaria dias para ser totalmente desobstruído e limpo (figuras 18 a 23 do item XVI).

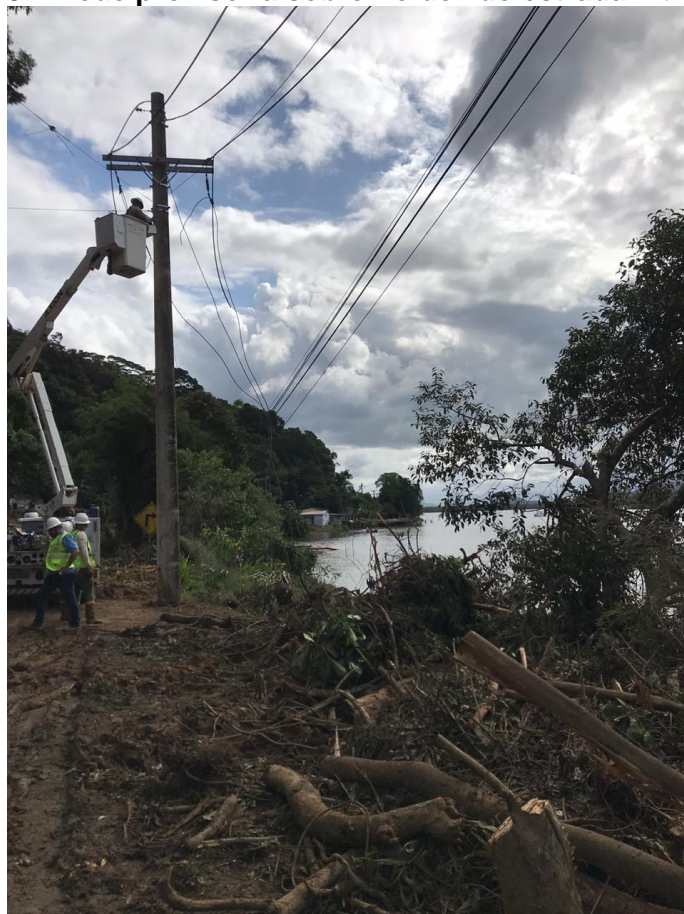
**Figura 19 – Rede provisória sobre rio devido estrada intransitável**

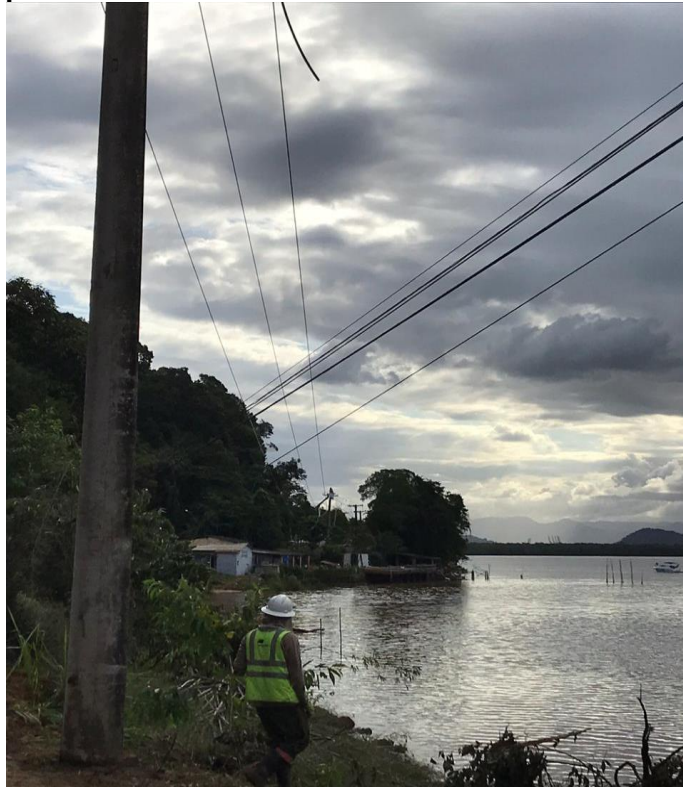
**Figura 20 – Rede provisória sobre rio devido estrada intransitável – Cabos lançados**

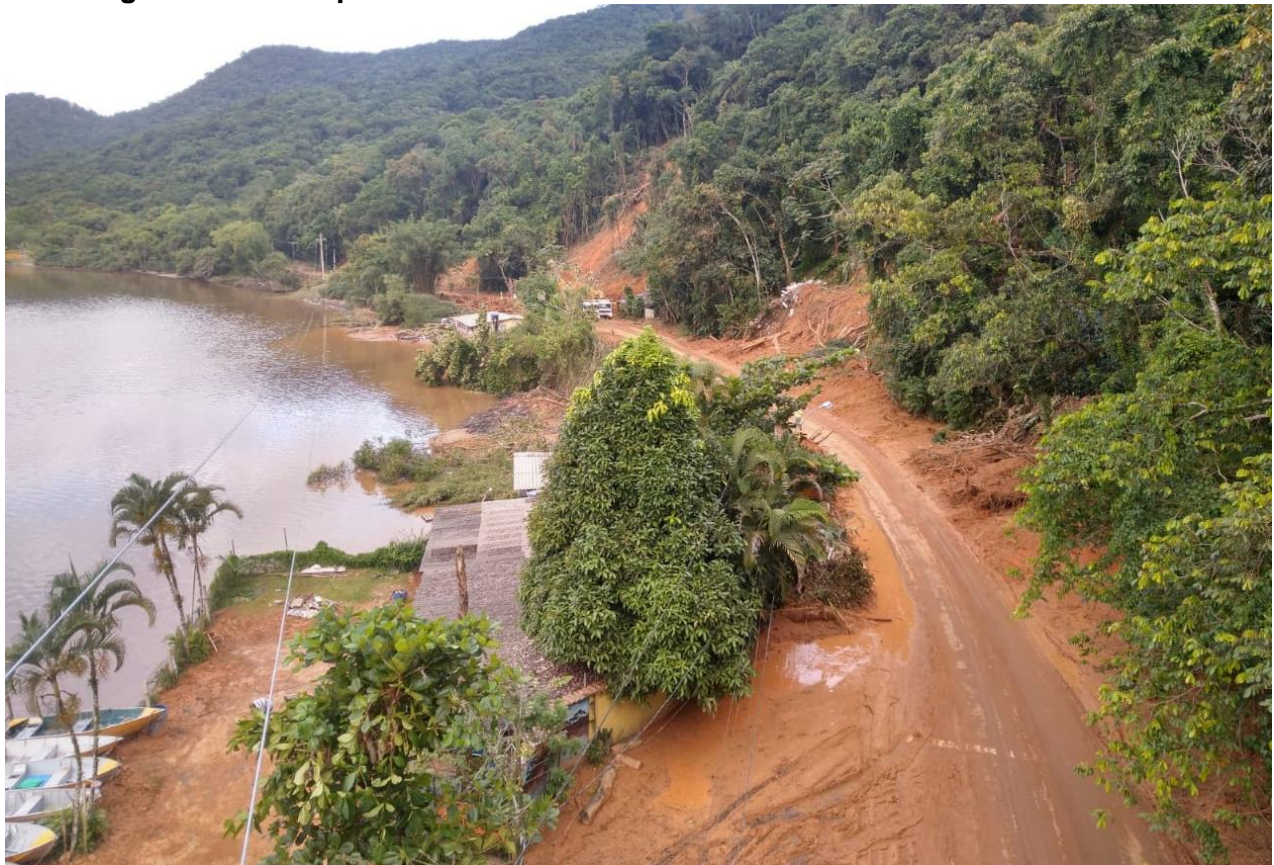
**Figura 21 – Rede provisória sobre rio devido estrada intransitável – Concluído**

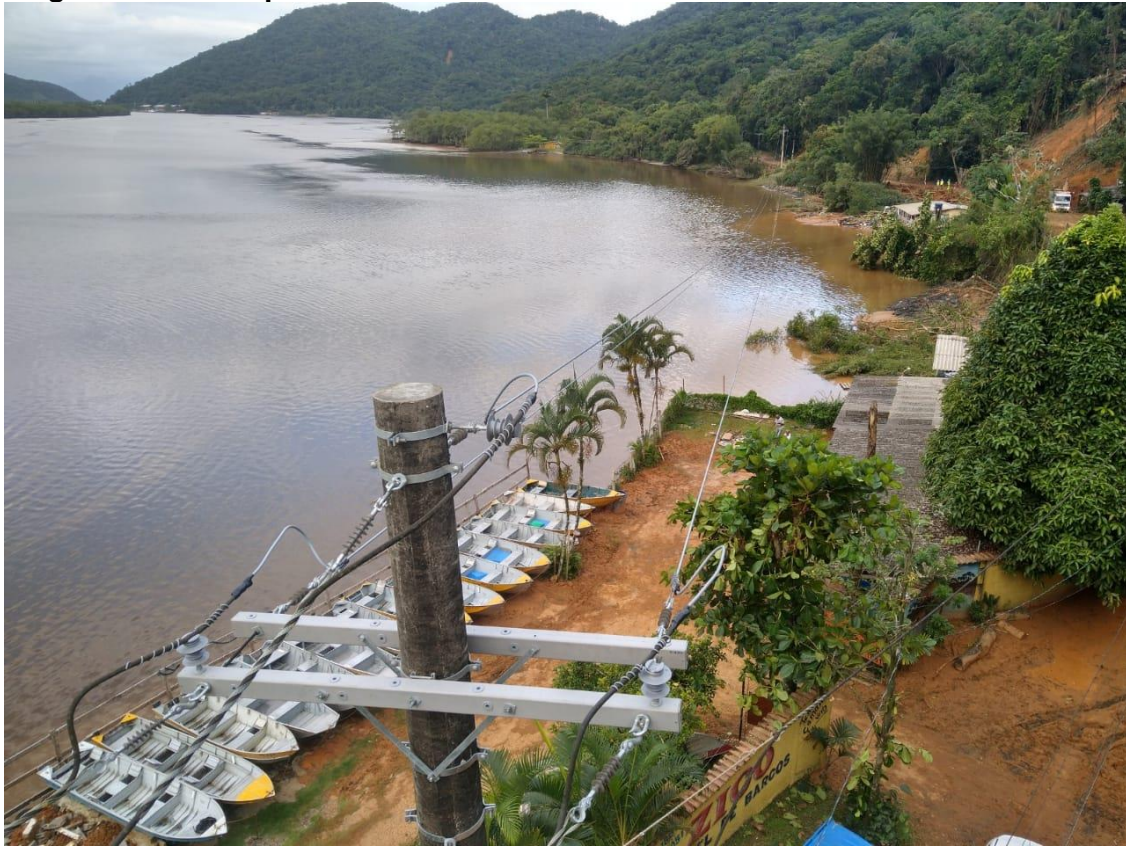
Figura 22 – Rede provisória sobre rio devido estrada intransitável – Concluído

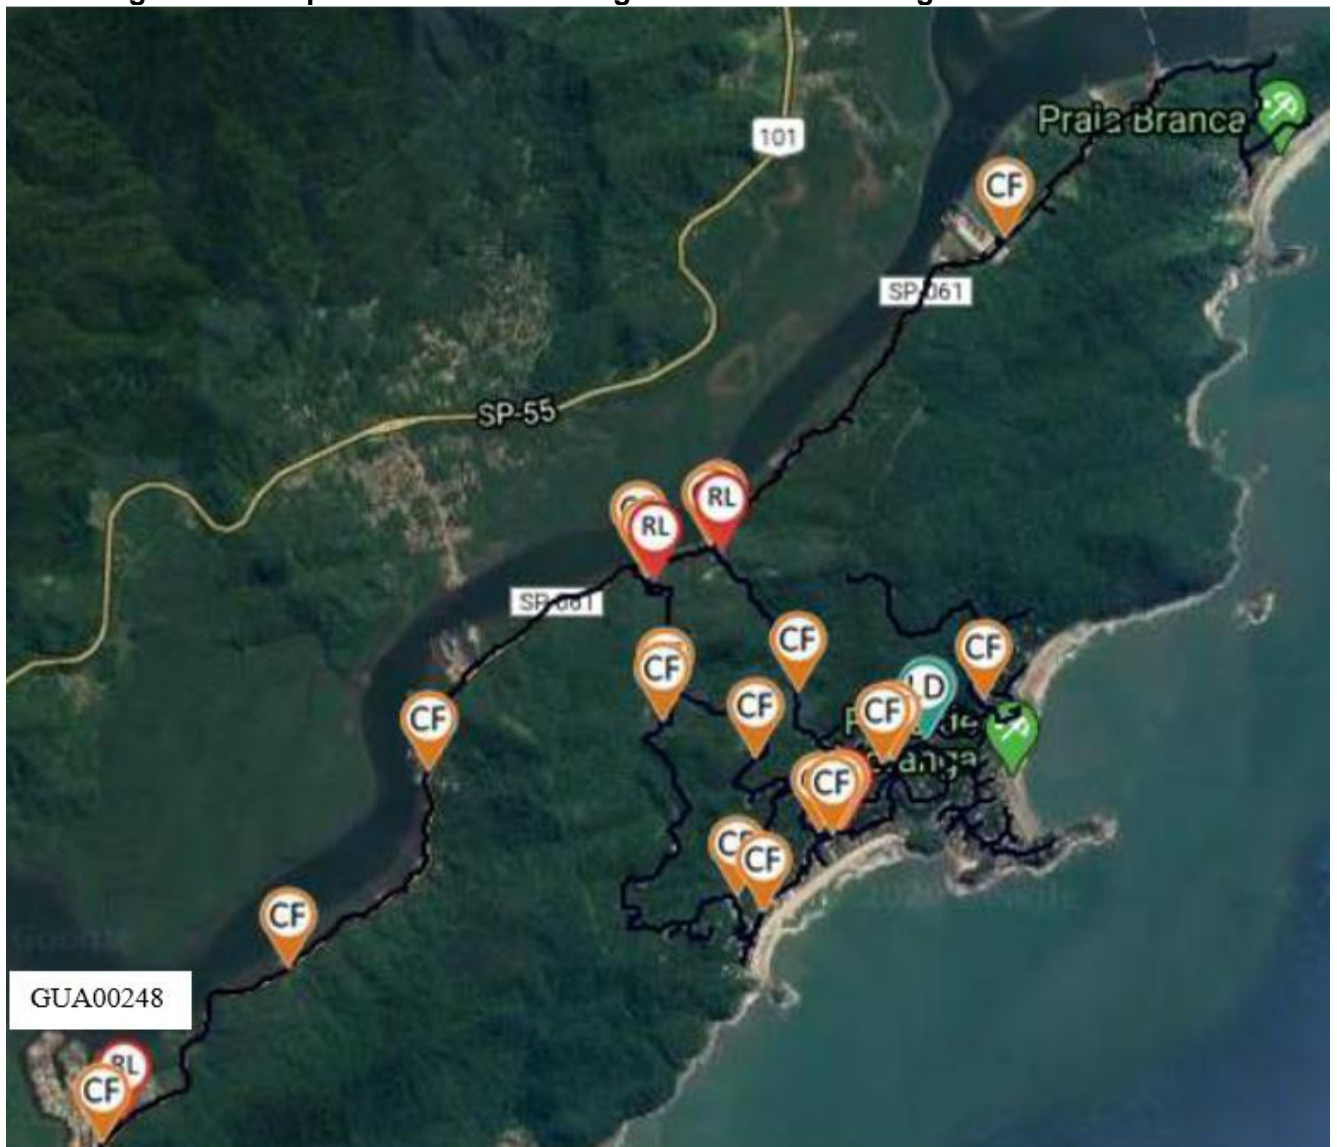
Figura 25 – Mapa – Geométrico e Diagrama Unifilar do Religador GUA00248

O mapa geoeletrico se encontra no item XVI – figuras 24 e 25.
