06102024_Águas_da_Prata

iii. Descrição detalhada do evento, incluindo mapa geelétrico e diagrama unifilar da região afetada;

Ocorrência 2024-1170200

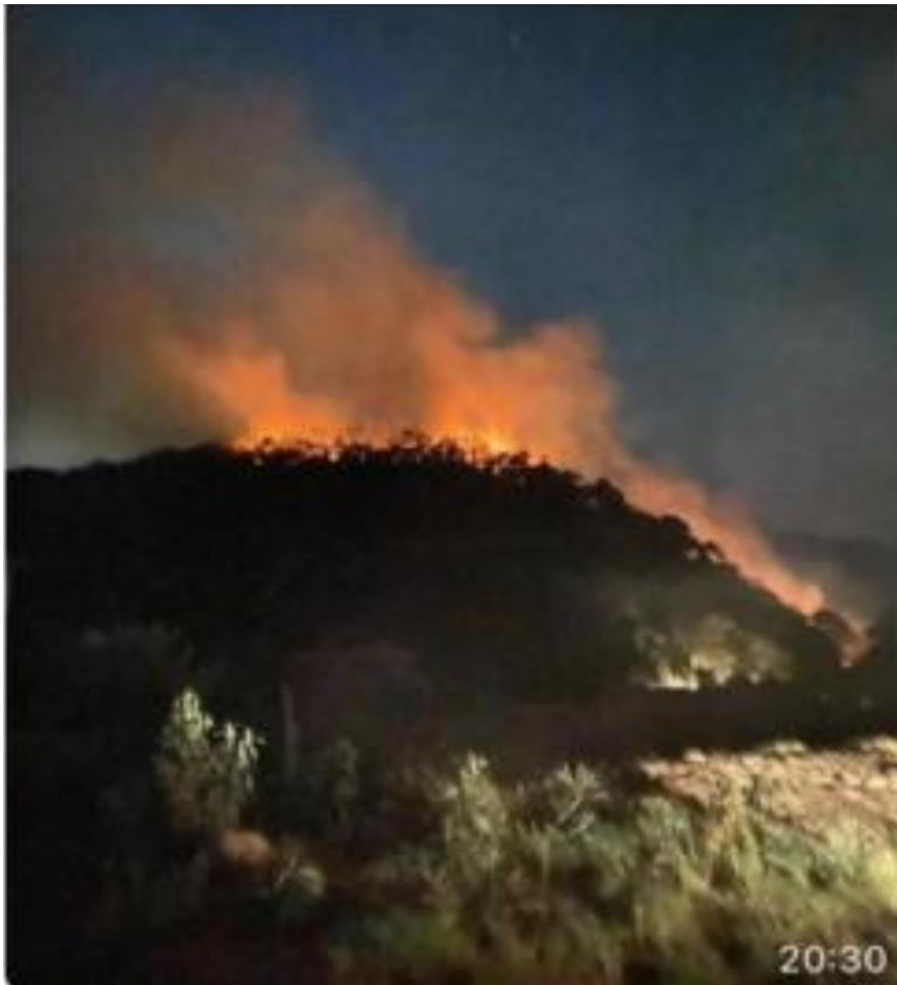
Evento teve início no dia 06/10/2024 as 16:21hs, onde foi constatado Queimada no local (figura 1).

Figura 1
Foto tirada pela equipe no dia 06/10 local da queimada

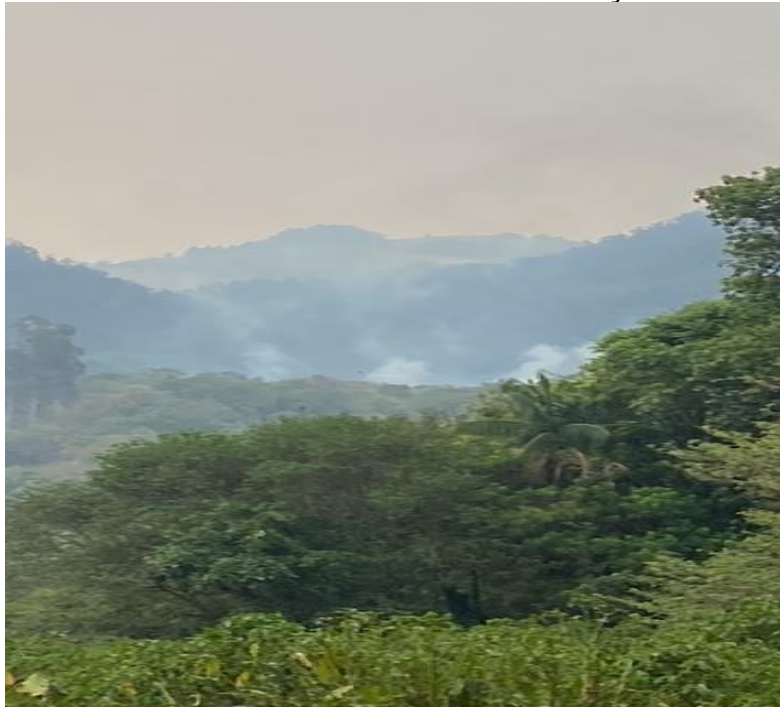
Quando a equipe chegou nas proximidades do bairro do Mirante, notaram o grande incêndio na mata onde a rede de distribuição passa (figura 2) não sendo possível no primeiro atendimento dimensionar os danos causados pelo incêndio que estava em plena atividade.

Figura 2
Foto do local com muita fumaça

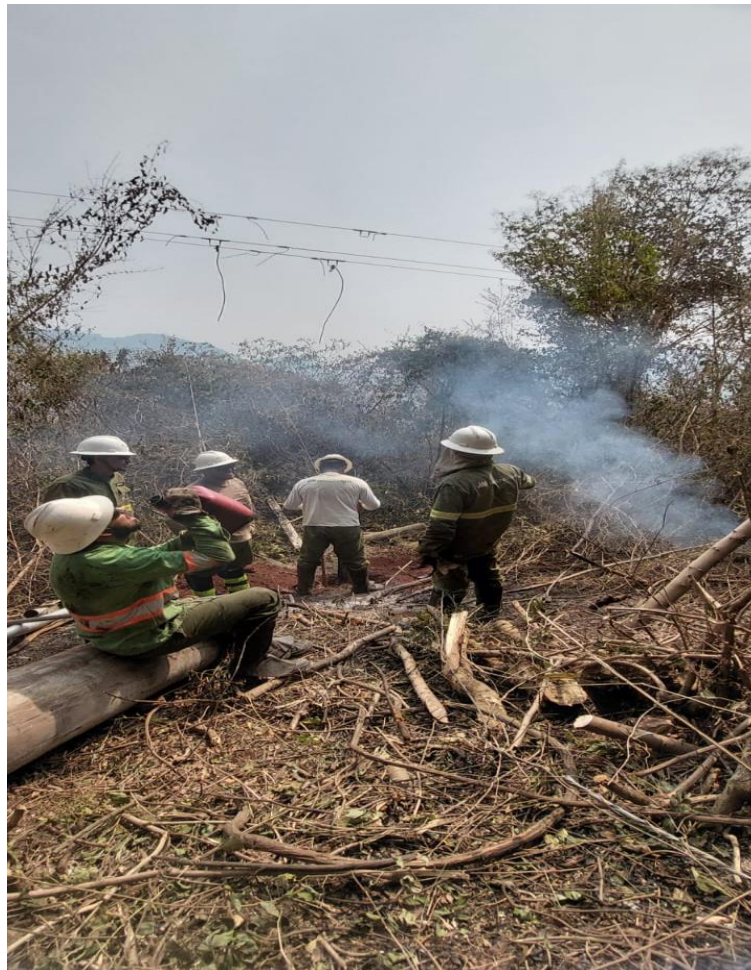
No dia 07/10 foi possível acessar os pontos danificados e foi constatado dois postes queimados em dois pontos diferentes em locais de muito difícil acesso em região serrana (figura 3), sem possibilidade de transitar com os veículos e os postes foram levados arrastados até os pontos do serviço (figura 4).

Figura3
foto – Local de difícil acesso

Somente no dia 08/10/2024 após a extinção total do incêndio no local foi substituir os dois postes que já haviam sido viabilizados e por consequência ainda das queimadas na mesma rede foi localizado um terceiro poste danificado, o que dificultou a troca no mesmo dia ficando sua troca para o dia 09/10/2024 onde além dos esforços para sua substituição contamos com apoio de três equipes da EPS BC2 para auxiliar na limpeza da faixa da rede e acesso ao poste em questão.

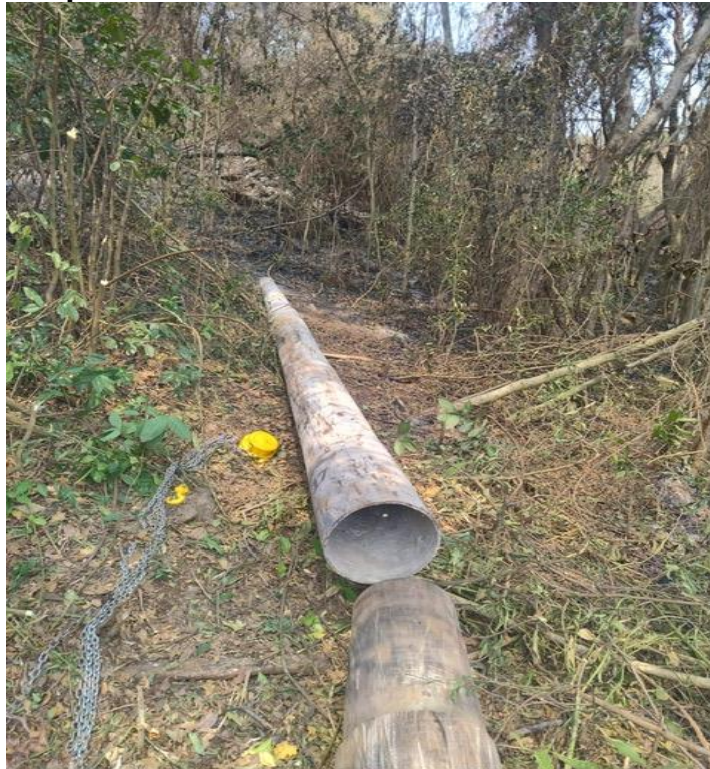
Figura 4

Foto do novo poste de fibra e do caminho de acesso até os pontos.

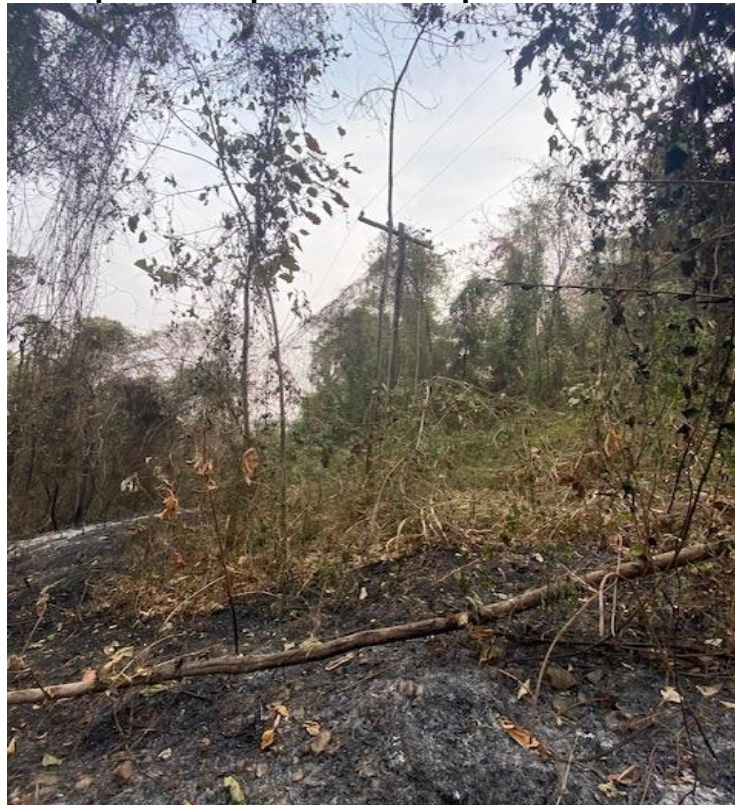
Figura 5

Foto do ponto da queimada nas proximidades da rede

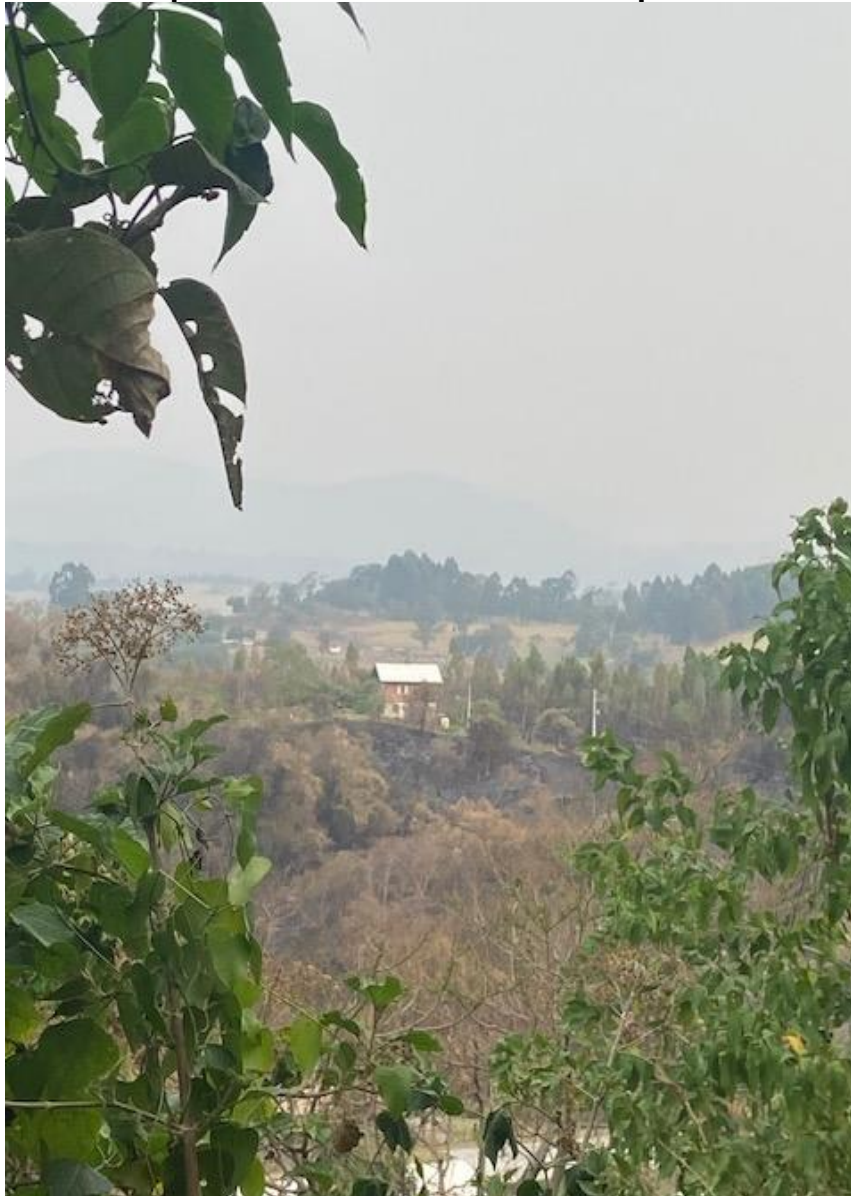
Figura 6
Foto panorâmica do trecho onde a queimada

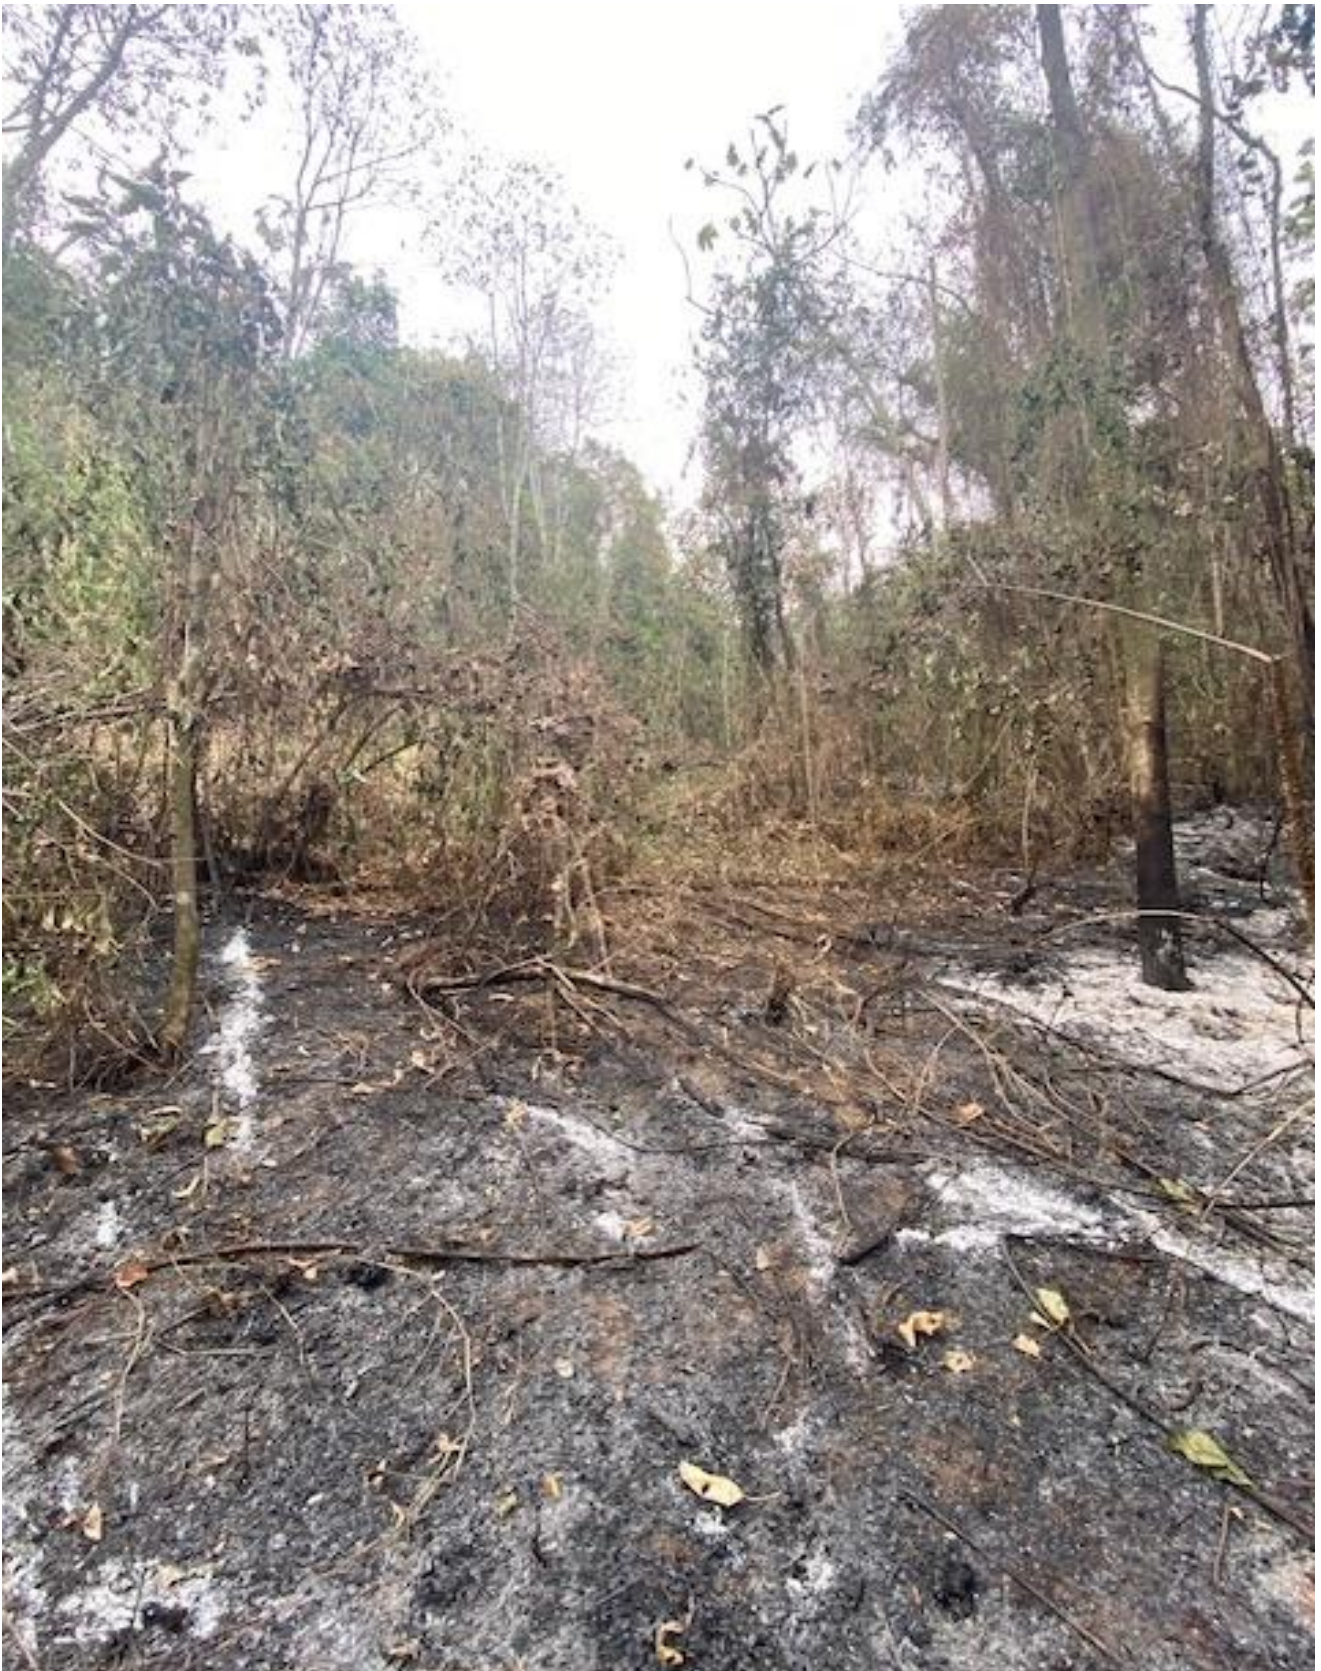
Figura 7
Foto do local sem acesso para troca do poste

No restabelecimento do sistema foi usado um total de 5 equipes 10 colaboradores e no último dia com a necessidade encontrada somente no dia 08/10/2024, foi necessário o acionamento de três equipe da EPS para apoio na abertura de acesso e limpeza de faixa para a substituição do último poste.

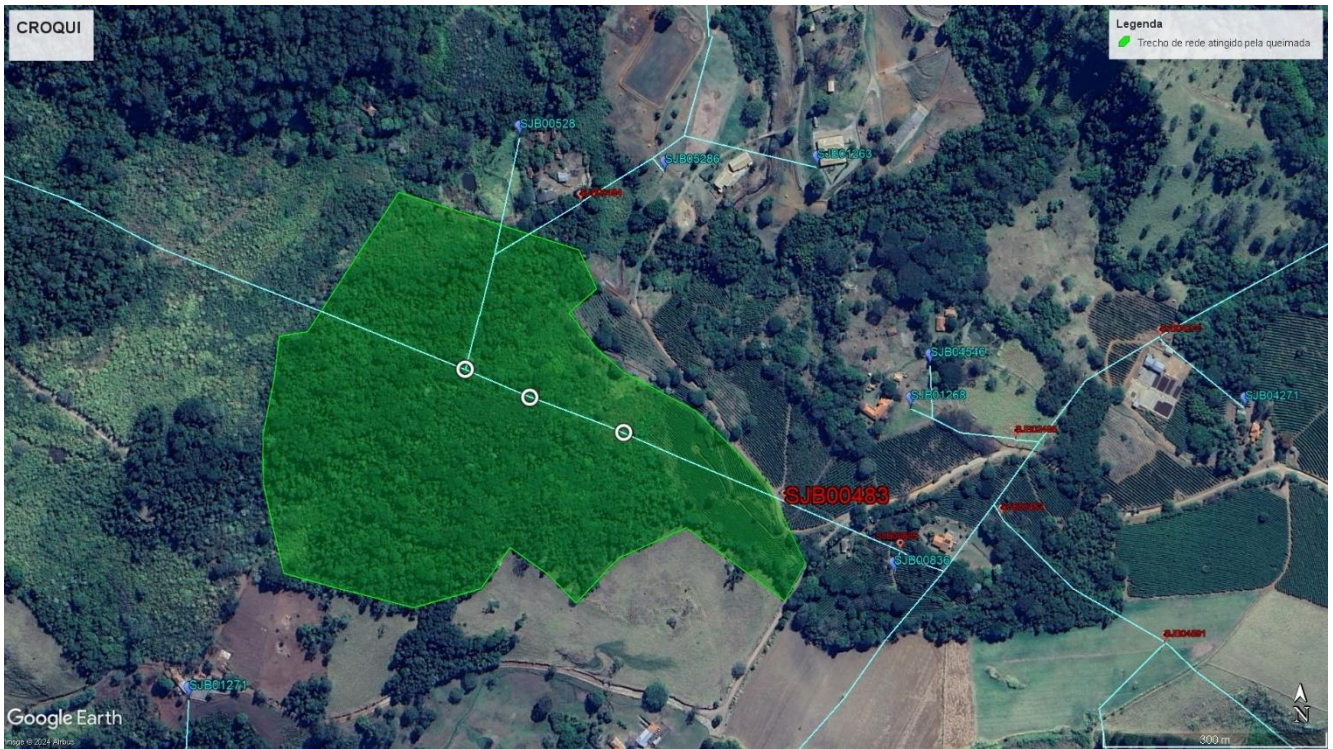
O mapa Geométrico está na figura 8 do item XVI.”

Figura 8 – Mapa Geoelétrico
Rede da chave SJB00483 onde teve a queimada e os postes substituídos.

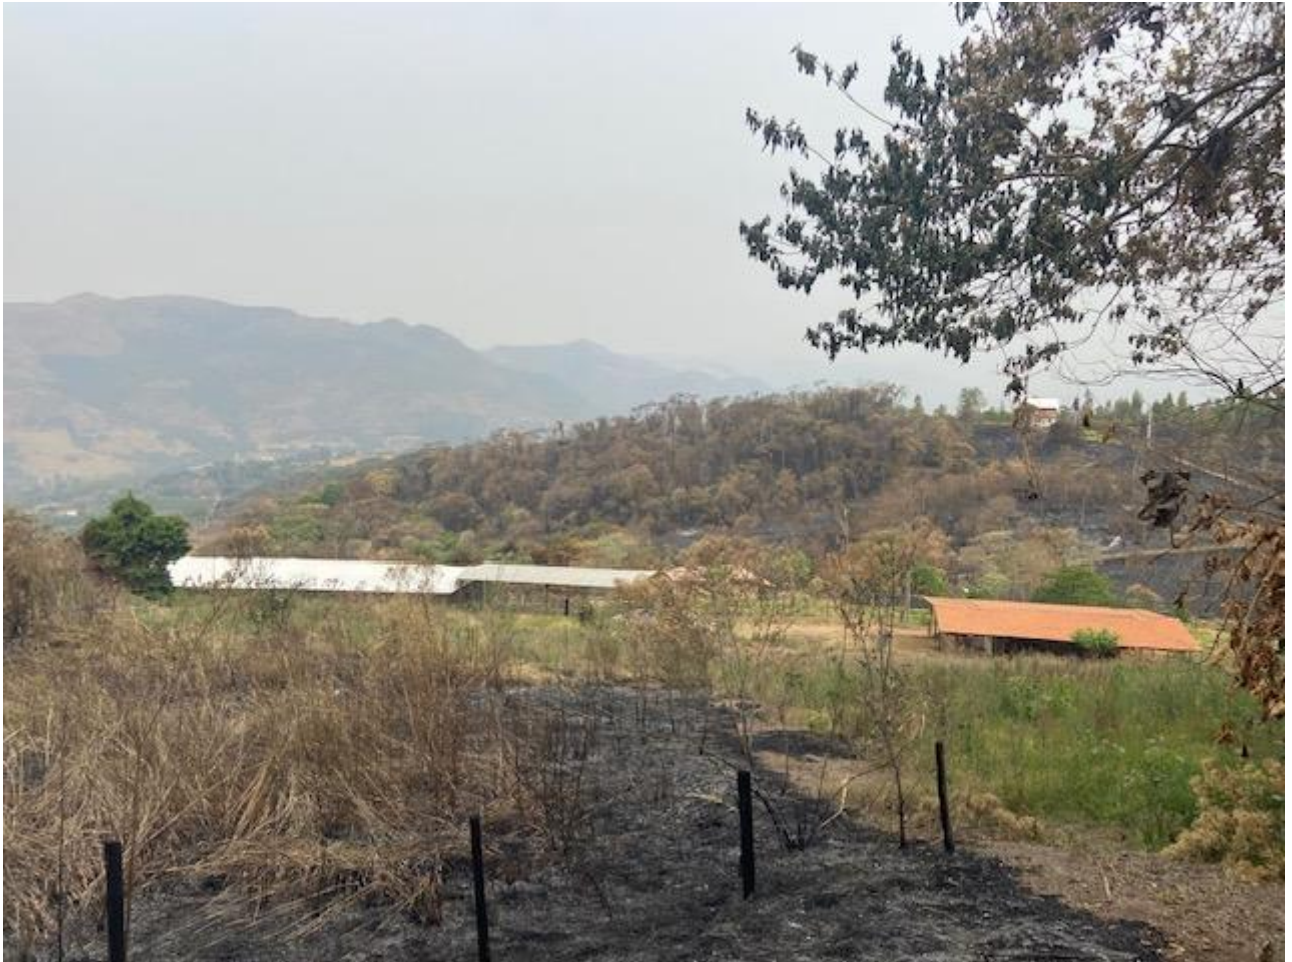
Figura 9 – FOTO Panorâmica após a queimada
