Decreto Emergência – SANTA ISABEL - 22.02.2024

### **iii. Descrição detalhada do evento incluindo mapa geométrico e diagrama unifilar da região afetada;**

**iv. Descrição dos danos causados ao sistema elétrico, incluindo a relação dos equipamentos danificados e sua importância para o sistema.**

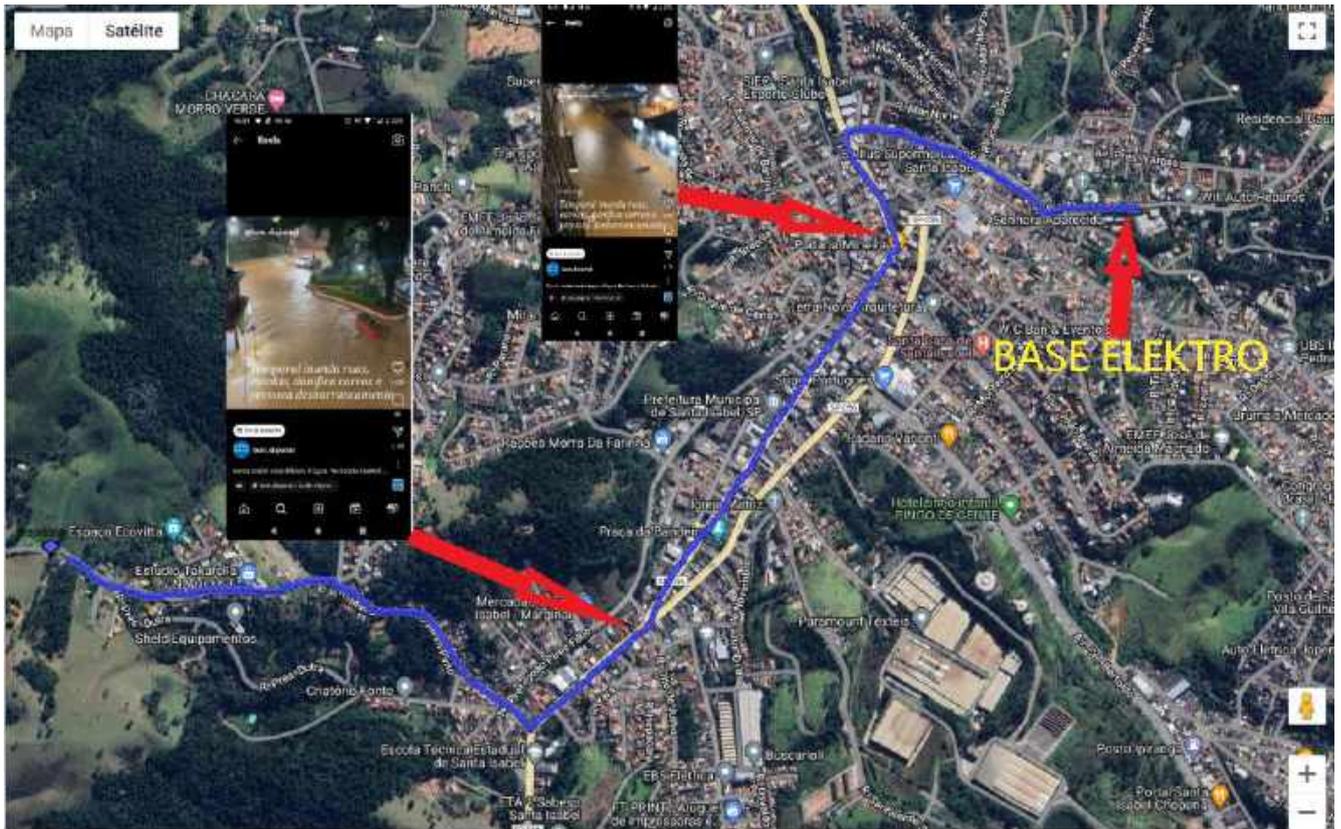
**Figura 11 - Mapa geoeletrico – OC. 2024-274272**  
Alagamento se estendeu pelas principais avenidas e ruas da cidade  
<https://www.instagram.com/jornalouvidor?igsh=MW5zdWxyeGtqZnVnZA==>

Essa ocorrência atingiu Bairros Jaguari e Bairro13 de maio, tendo início 22/02/2024 as 19:53min. A atuação imediata foi impossibilitada devido às fortes chuvas terem ocasionado alagamentos. (Figura 11 – reportagem de internet e Figura 11 – Mapa Geométrico).

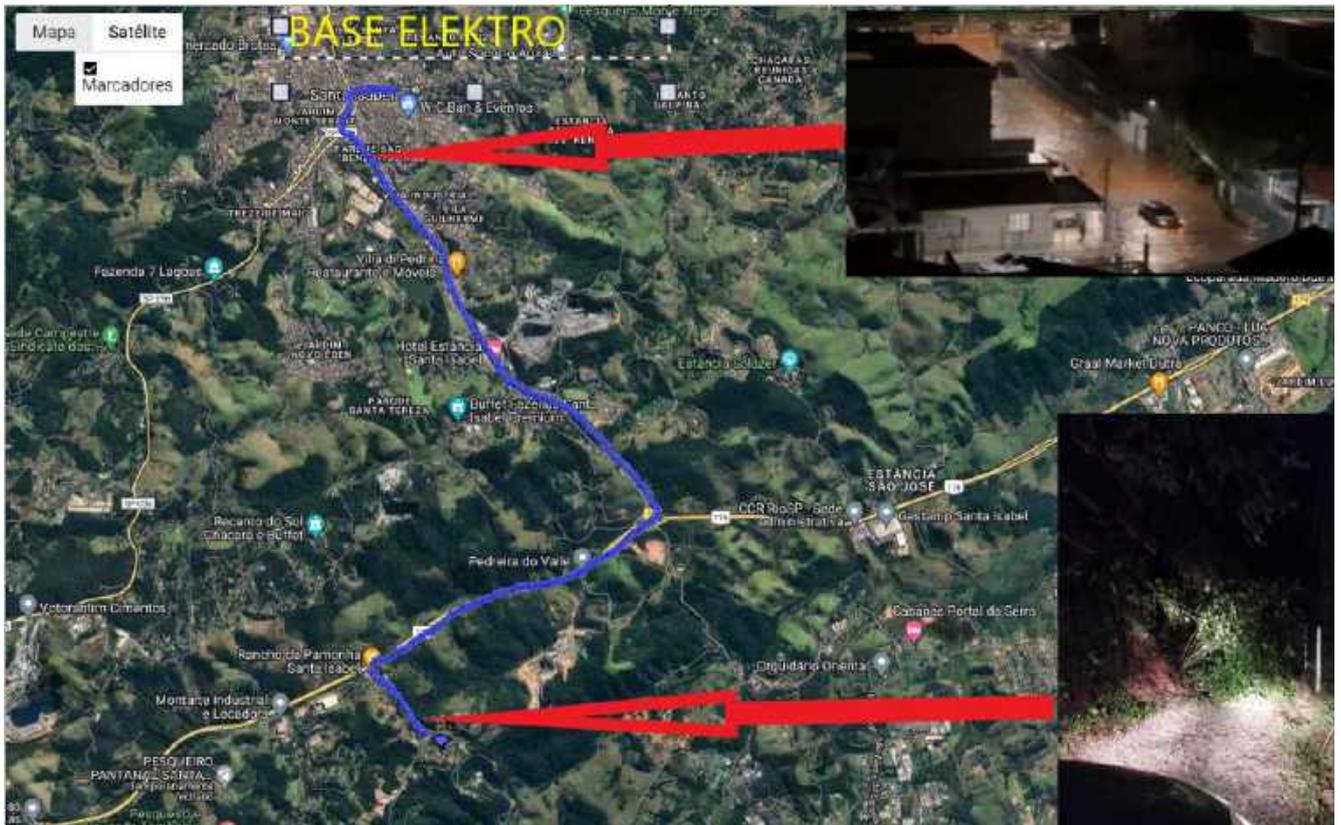
Figura 12 – Mapa geoeletrico – OC. 2024-274281

Essa ocorrência atingiu o Bairro Cachoeira, tendo início dia 22/02/2024 às 20h12min. A atuação imediata foi impossibilitada devido às fortes chuvas terem ocasionado alagamentos impossibilitando a locomoção dos colaboradores (Figura 4 – reportagem de internet e Figura 12 – Mapa Geométrico).

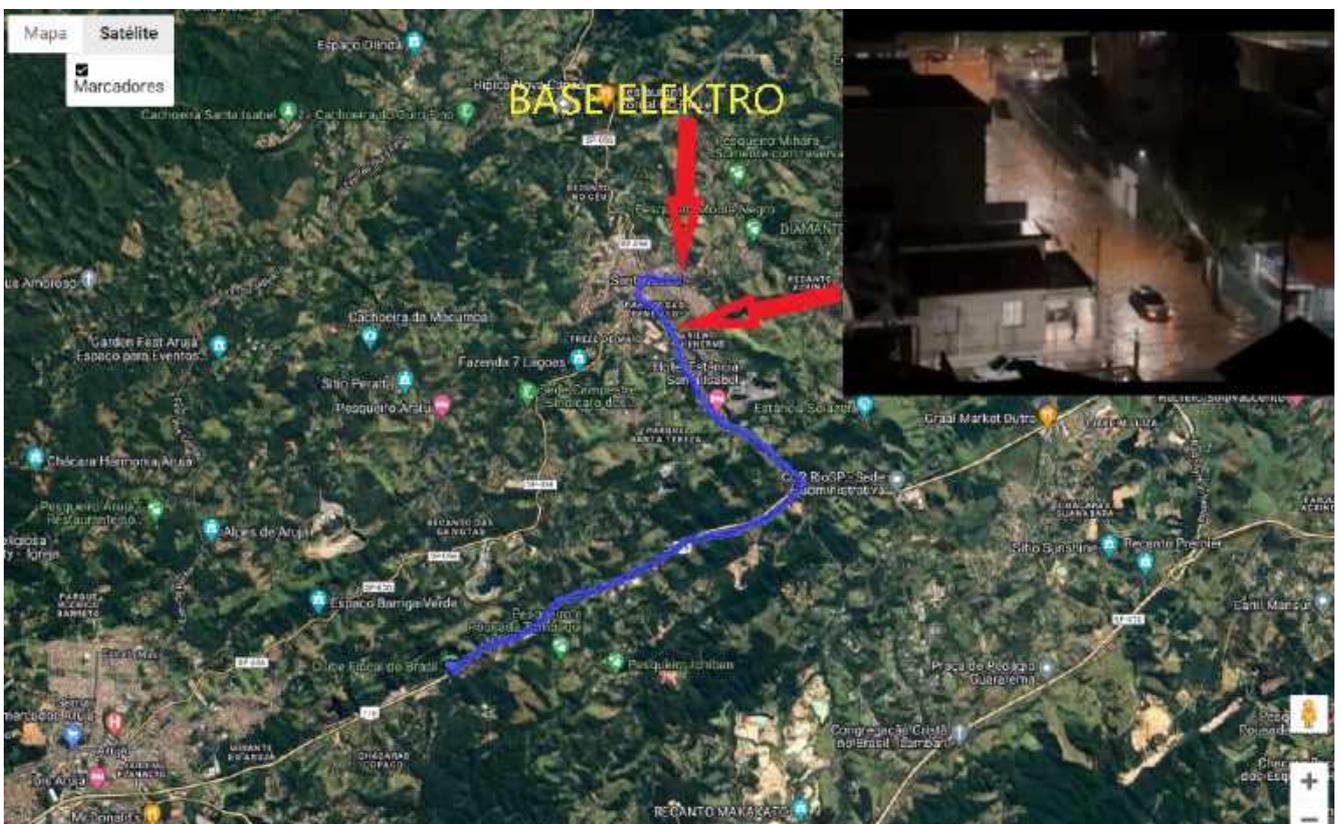
Figura 13 - Mapa geoeletrico – OC. 2024-274276

Essa ocorrência atingiu Bairro Morro grande, tendo início no dia 22/02/2024 as 19:56min. A atuação imediata foi impossibilitada devido às fortes chuvas terem ocasionado alagamentos (**Erro! Fonte de referência não encontrada.**Figura 13 – Mapa Geométrico e Foto).

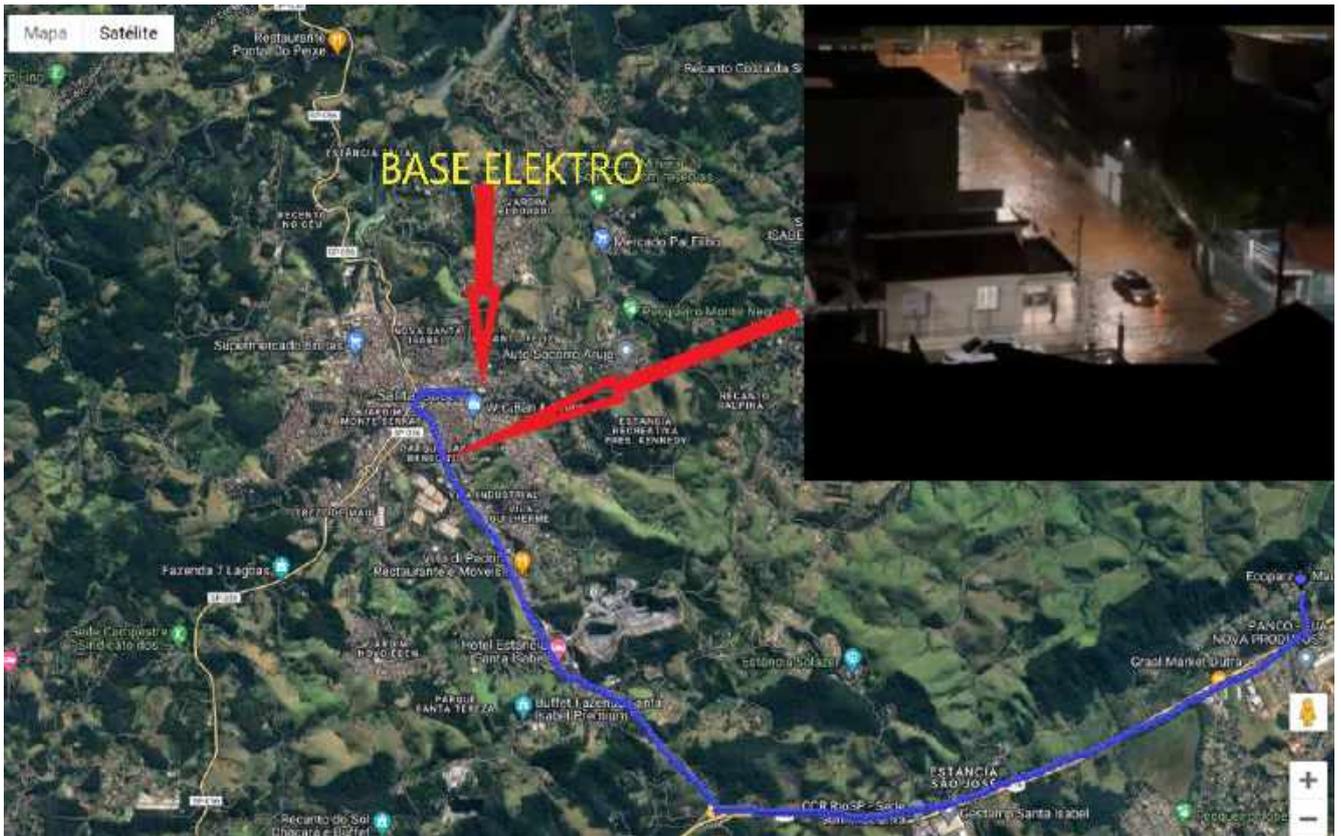
Figura 14 - Mapa geoeltrico – OC. 2004-274332

Essa ocorrência atingiu o Bairro morro Grande, evento teve início 22/02/2024 as 20:40min. A atuação imediata foi impossibilitada devido às fortes chuvas terem ocasionado alagamentos (Figura 14 – Mapa Geométrico e Foto).

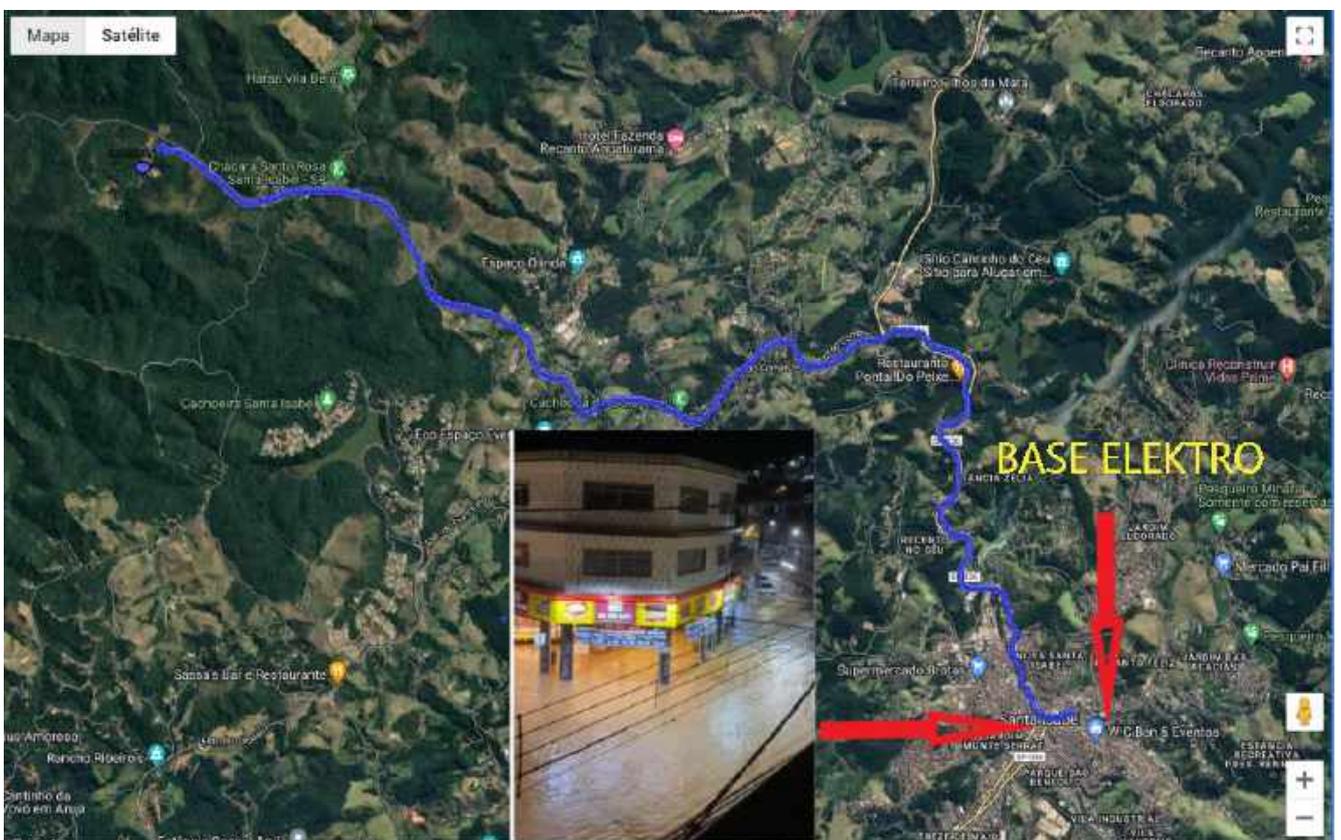
Figura 15- Mapa geoeltrico – OC. 2024-274617

Essa ocorrência atingiu Bairros Pedra Branca e Bairro Pau Cerne, tendo início no dia 23/02/2024 as 06:32min. A atuação imediata foi impossibilitada devido às fortes chuvas terem ocasionado alagamentos e deixando estradas intransitáveis (**Erro! Fonte de referência não encontrada.**Figura 15 – Mapa Geométrico e Foto).

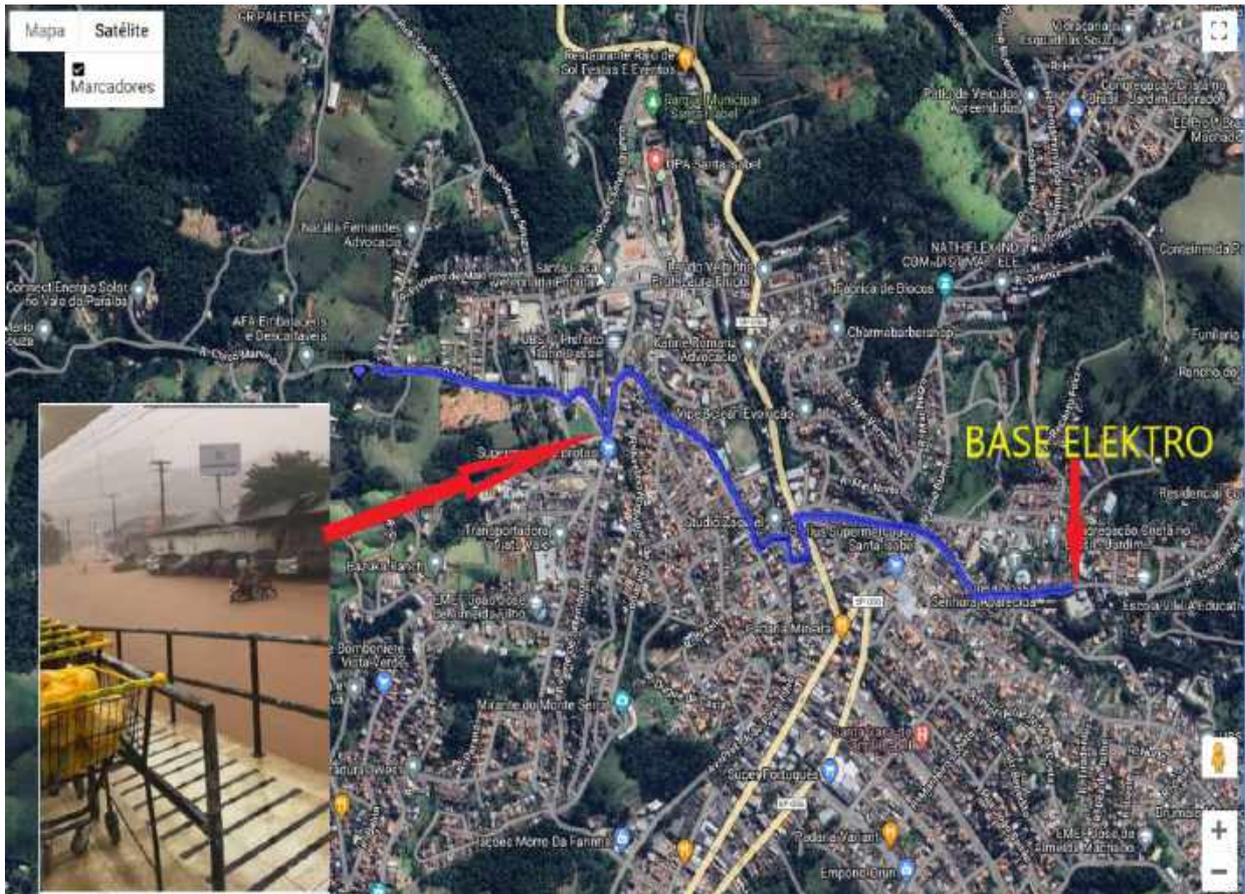
Figura 16 - Mapa Geoeletrico – OC. 2024-275743  
<https://portal.santaisabel.sp.gov.br/>

Essa ocorrência atingiu Bairro Parque Santa Tereza, tendo início no dia 23/02/2024 as 10:13min. A atuação imediata foi impossibilitada devido às fortes chuvas terem ocasionado alagamentos. (Figura 16 – Mapa Geométrico e Foto).

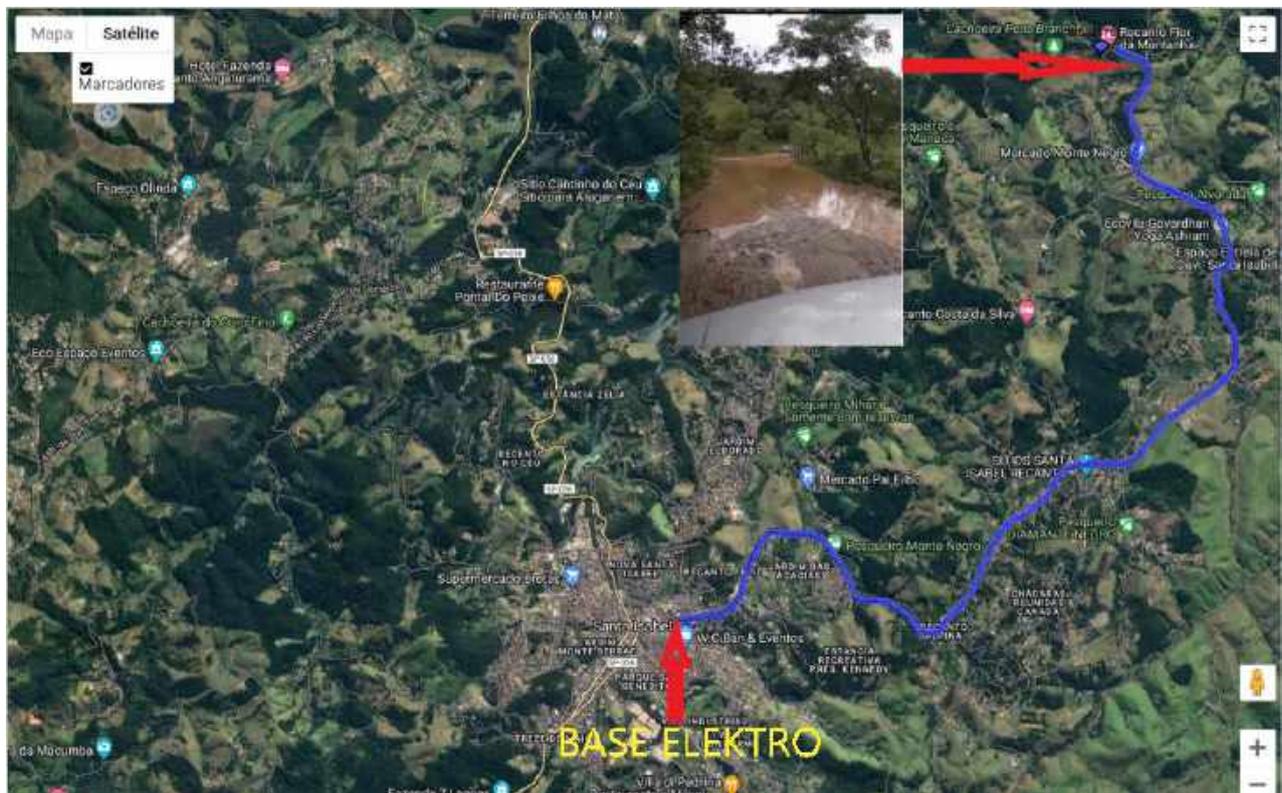
Essa ocorrência atingiu Bairros Varadouro e Bairro Santo Angelo, tendo início no dia 22/02/2024 as 18:50min. A atuação imediata foi impossibilitada devido às fortes chuvas terem ocasionado alagamentos, (Figura 17 – Mapa Geométrico e Foto).

Figura 17 - Mapa Geoeletrico – OC. 2024-274129  
 (Fonte WhatsApp) Estradas rurais alagadas impedindo a passagem

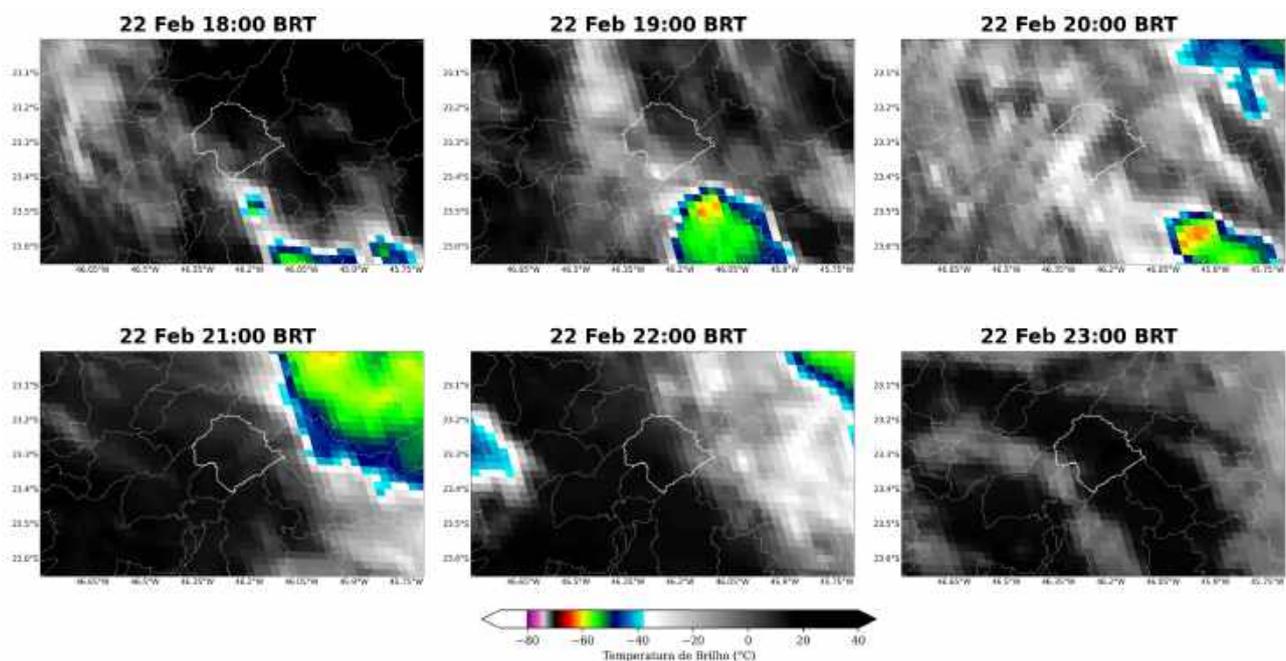
Entre 18 e 22 BRT do dia 22 fevereiro (Figura 4), nuvens médias e profundas atuaram na região. Essa nebulosidade está associada à chuvas moderadas a fortes, raios e rajadas de vento. A partir das 23 BRT, as nuvens de chuva já haviam se dissipado.

Figura 4: Imagens realçadas do satélite GOES-16 das 18 BRT até 23 BRT (a cada 1 hora) para o dia 22 fevereiro.

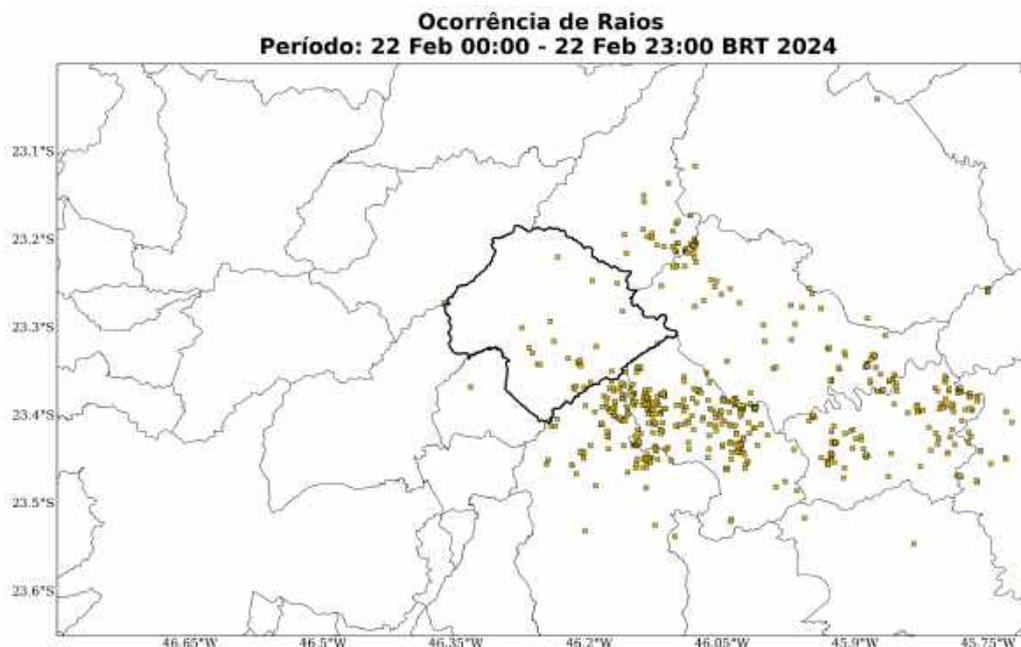
A figura 9 mostra a densidade de descargas atmosféricas no período de 22 de fevereiro de 2024 no município de Santa Isabel. Nota-se um grande número de raios no município de Guararema, vizinho à Santa Isabel.

Figura 9: Densidade de descargas atmosféricas nuvem-solo detectadas pelo sistema Earth Networks para o período 22 de fevereiro de 2024 sobre a área de concessão da Neoenergia-Elektro.

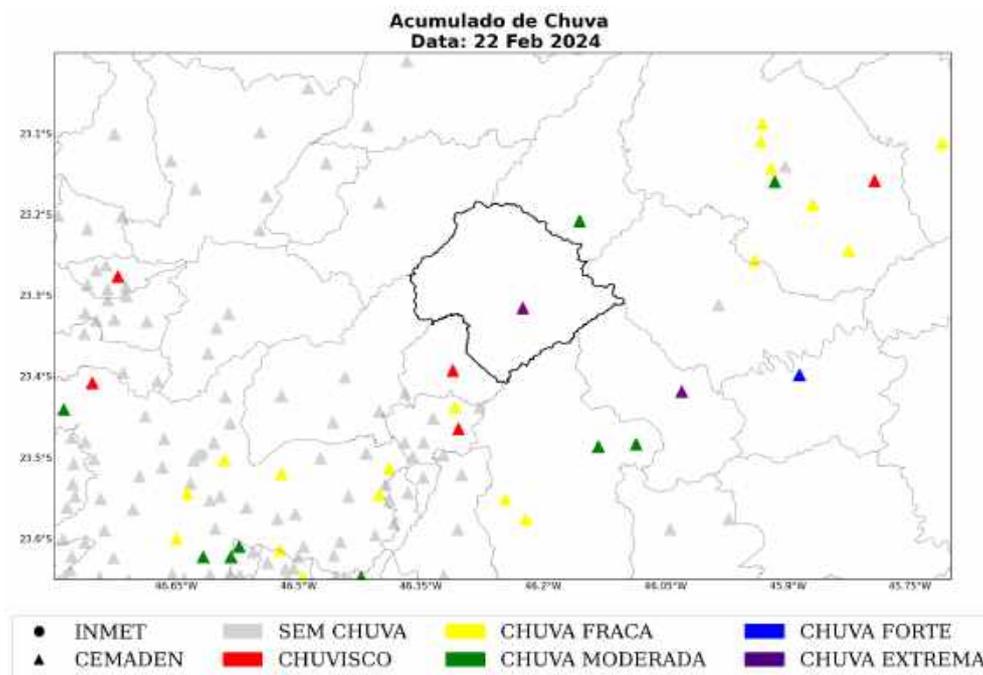
Figura 10: Acumulado de precipitação sobre o município Santa Isabel e sobre os municípios circunvizinhos para o dia 22 fevereiro baseado nas estações meteorológicas do INMET e CEMADEN.

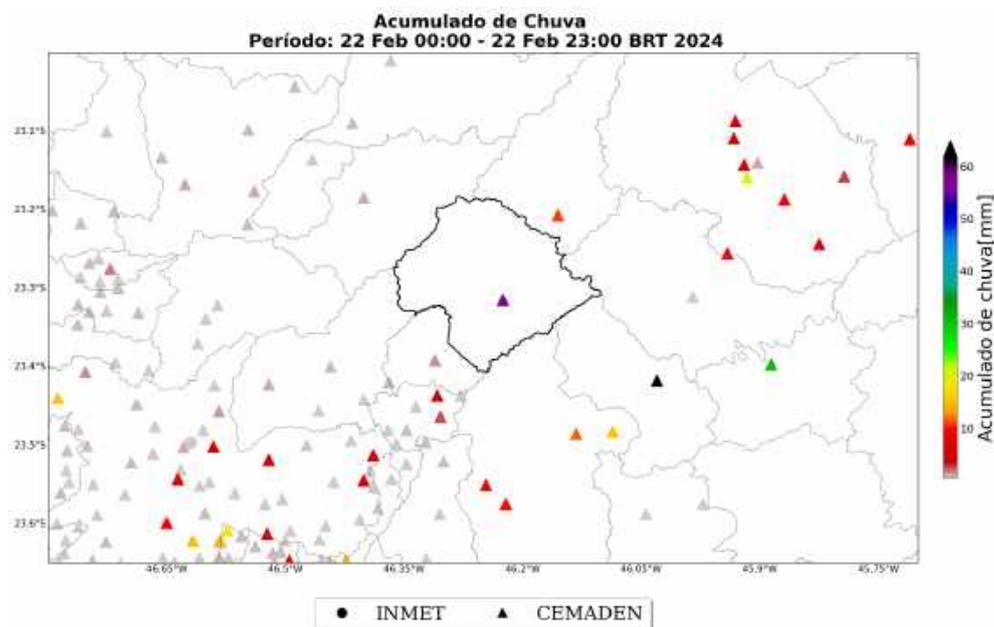
Os acumulados de chuva para o evento de 22 de fevereiro de 2024 (Figura 11) no município de Santa Isabel ultrapassaram os 50 mm.

Figura 11: Acumulado de precipitação sobre o município Santa Isabel e sobre os municípios circunvizinhos para o período de 22 de fevereiro de 2024 baseado nas estações meteorológicas do INMET e CEMADEN.

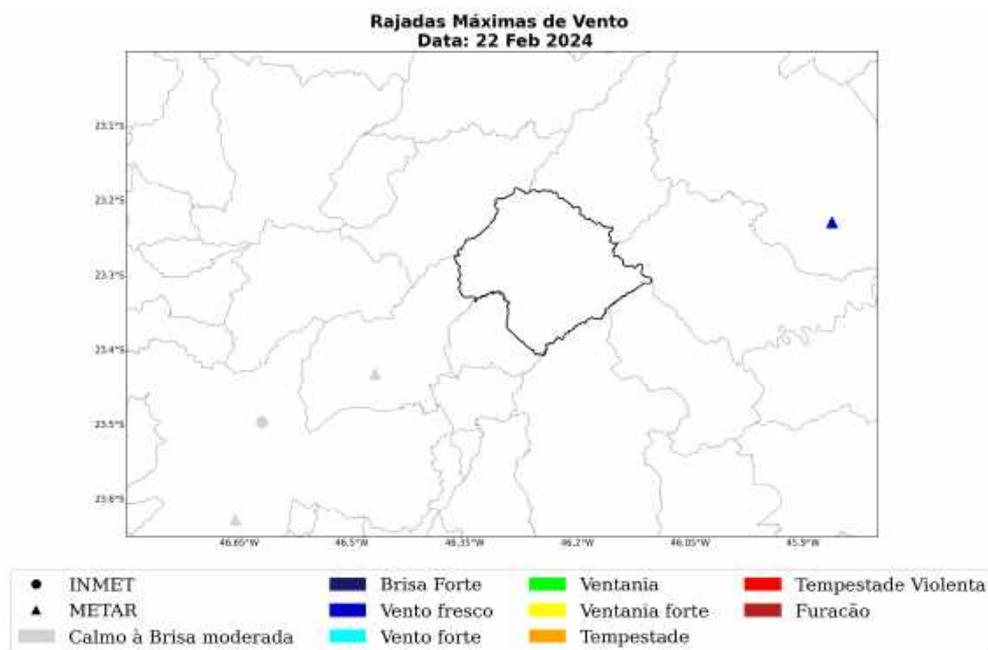
No dia 22 fevereiro (Figura 12) as máximas rajadas de vento foram registradas no aeroporto de São José dos Campos (SBSJ), localizado à aproximadamente 40 km de Santa Isabel. As máximas rajadas atingiram o limiar de vento fresco, com potencial para movimentar ramos de árvores.

Figura 12: Rajada de vento sobre a área de estudo para o dia 22 fevereiro, baseado nas estações meteorológicas do INMET e nos dados METAR de aeroportos.

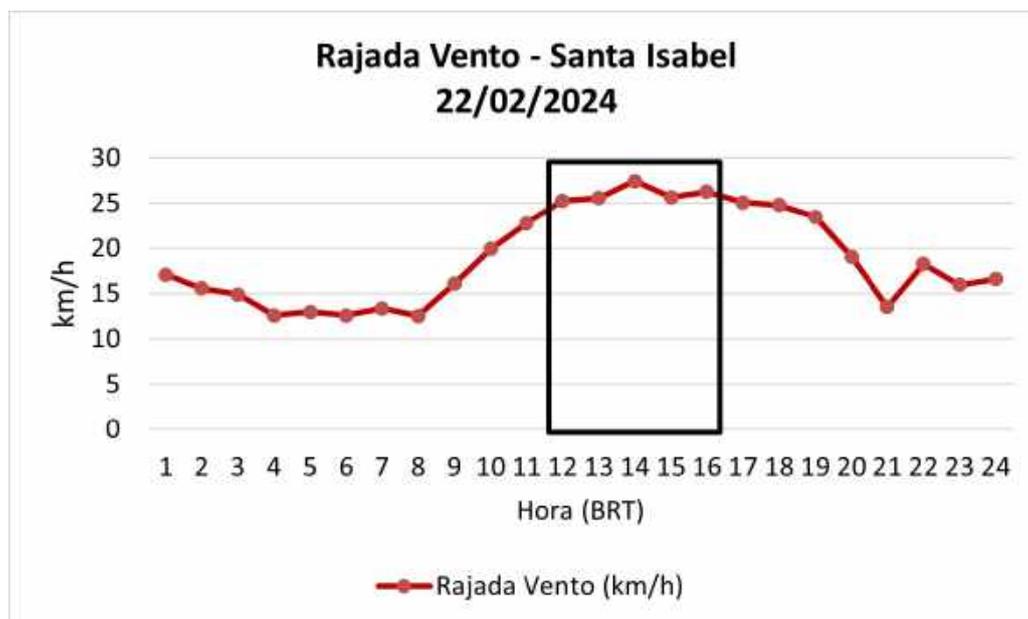
A máxima rajada de vento identificada na Figura 13, foi de aproximadamente 27 km/h, que é classificada como brisa forte. Ventos com essa magnitude têm potencial para movimentar grandes galhos e pequenas árvores. Apesar da rajada de vento indicada pelo NRT ser inferior ao registrado pelo aeroporto de São José dos Campos, é esperado que isso ocorra porque o NRT é uma interpolação de dados de estação. A falta de dados no município de interesse faz com que essa magnitude seja suavizada.

Figura 13: Rajada de vento horária no município de Santa Isabel para o dia 22 fevereiro, baseado nos dados NRT.
