RELATÓRIO DE ANÁLISE:

ARARAS UM, ARARAS DOIS, LEME E NESTLÊ

29/01/2020

29012020_ARR01_ARR02_LEM01_NES00

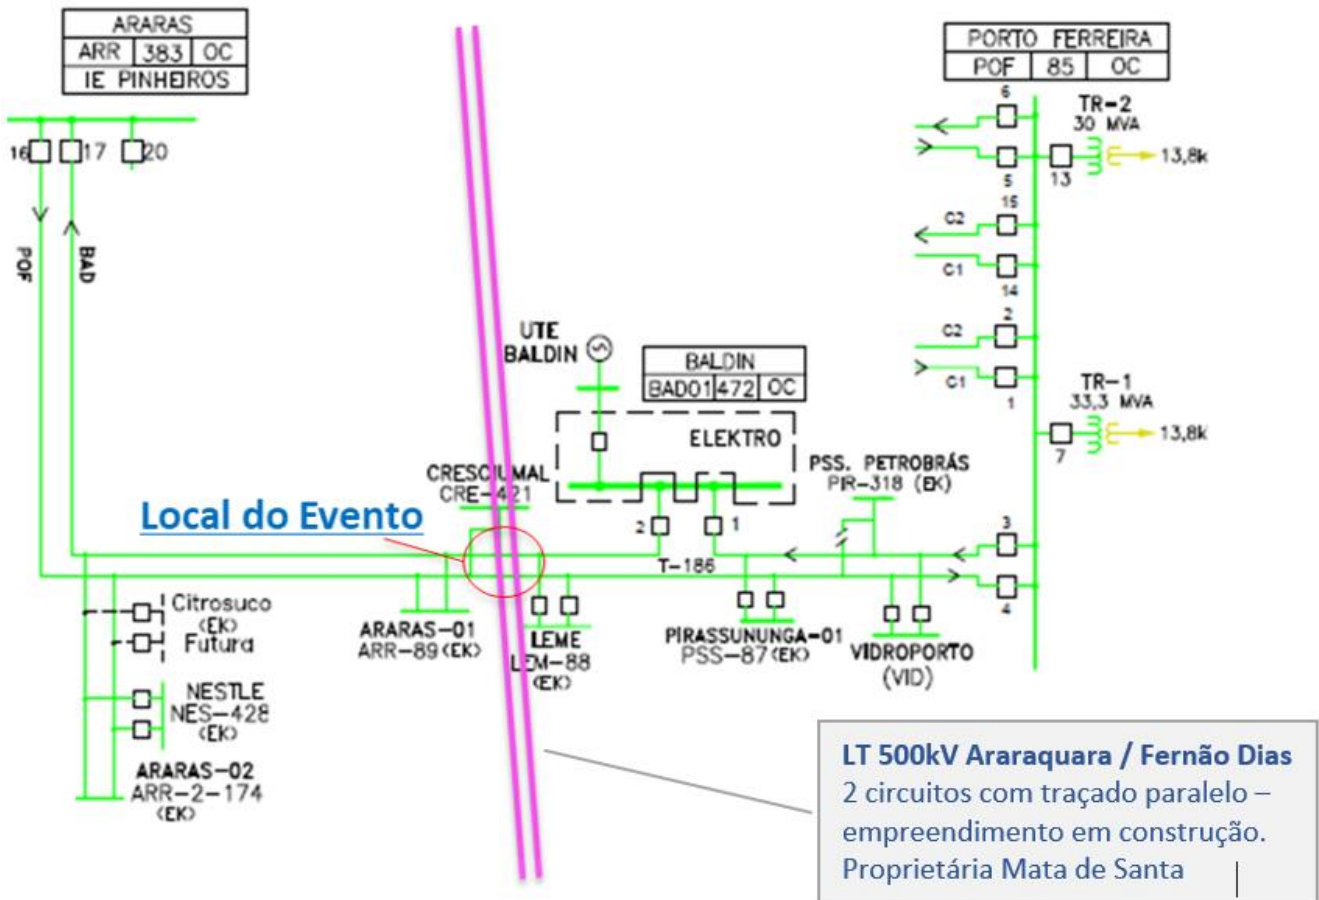
Abaixo segue diagrama geoeletrico da Linha de Transmissão Araras-Baldin e Araras-Porto Ferreira, bem como indicação do ponto de cruzamento da Linha de Transmissão de 500kV Araraquara-Fernão Dias em construção pelo consórcio Mata de Santa Genebra:

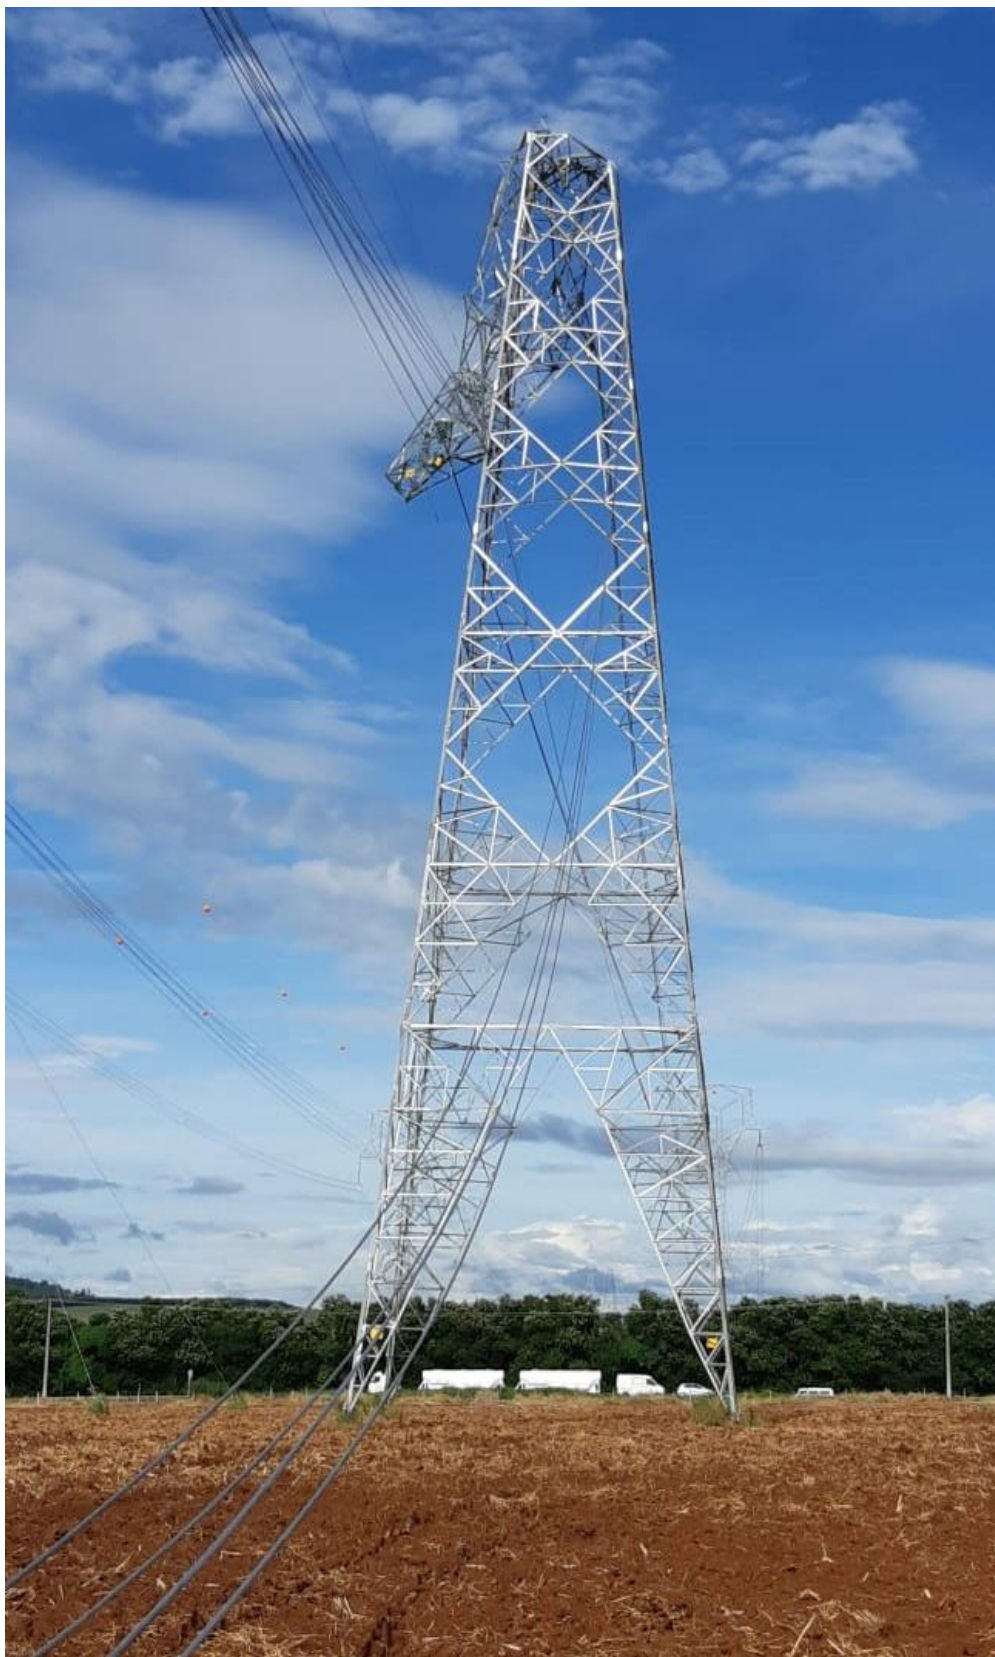
Torre danificada na LT 500 kV em Construção alvo do furto
Figura 4

Na Linha de Transmissão de 500kV Araraquara/Fernão Dias, objeto do furto (em construção), ocorreu furto de aproximadamente 10.000 metros de cabo, avaria em 5 cadeias de isoladores de suspensão “I”, 2 cadeias de isoladores de suspensão “V” e 110 isoladores de 160kN, além de avarias nas torres 117/3 (FISL) 5,39 TN e 118/2 (FIEL) 7,77TN.

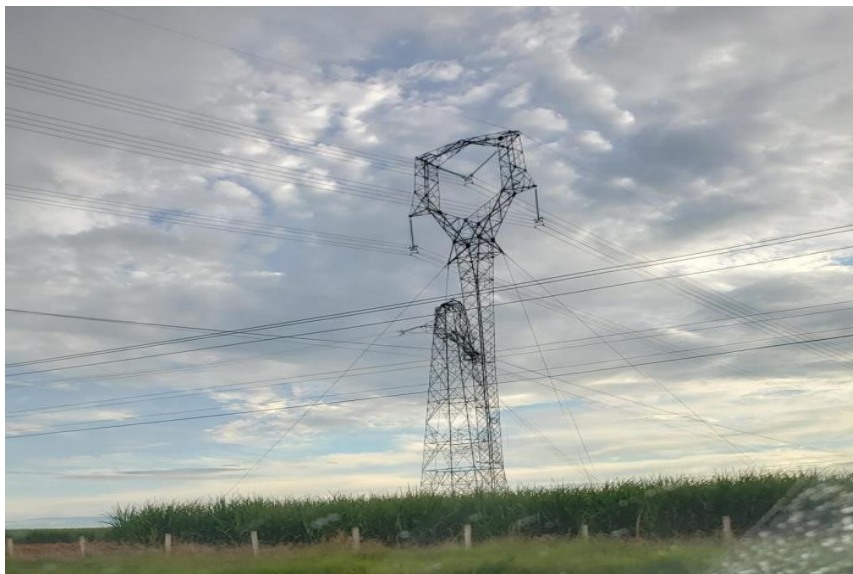
Figura 5

Torre danificada na LT 500 kV em Construção alvo do furto

Foi constatado também que como consequência do furto de aproximadamente 10.000 metros de condutor da Linha de Transmissão de 500kV Araraquara-Fernão Dias (figura 8 do item xvi), ocorreram danos em torres da referida Linha de Transmissão e que condutores da mesma haviam caído sobre as Linhas de Transmissão de 138kV Araras-Baldin e Araras-Porto Ferreira, bem como haviam caído condutores sobre a Rodovia Anhanguera (SP-330), km 176 (figuras 1 e 5 do item xvi).

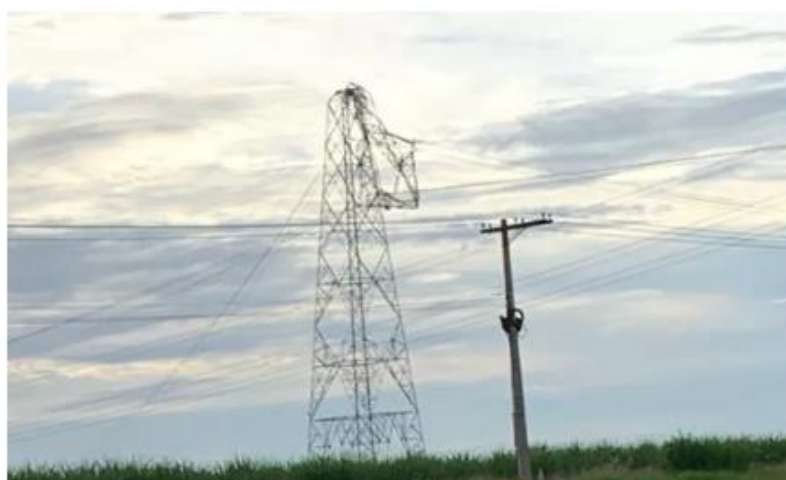
Figura 10

Queda de fio de alta tensão na rodovia SP-330 deixa 3 cidades sem energia elétrica

Interrupção começou às 22h41 de quarta-feira (29) e seguiu até 4h09 de quinta-feira (30) em Araras, Leme e Santa Cruz da Conceição.
