01092024_Castilho

iii. Descrição detalhada do evento, incluindo mapa geelétrico e diagrama unifilar da região afetada;

iv. Descrição dos danos causados ao sistema elétrico, incluindo a relação dos equipamentos danificados e sua importância para o sistema.

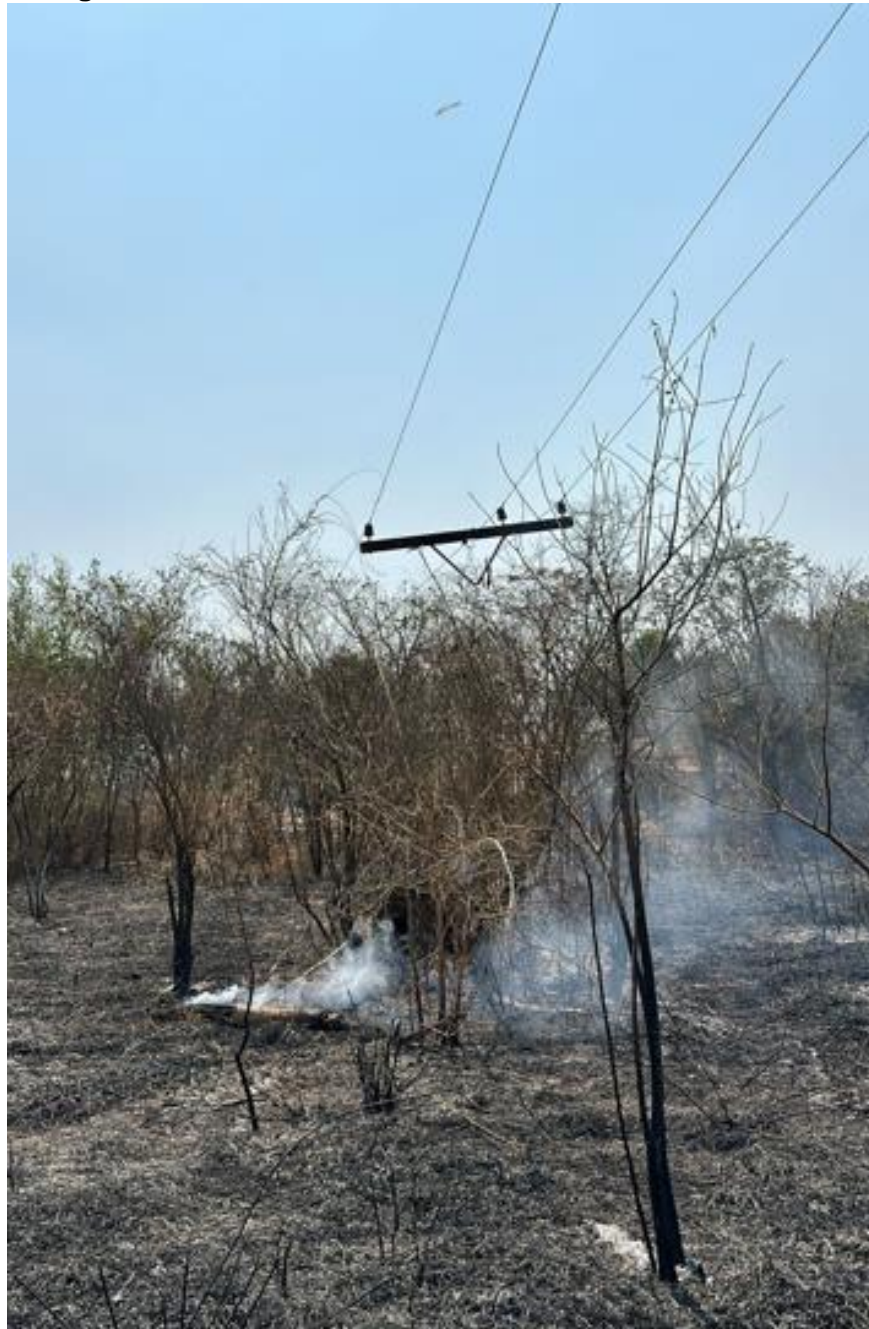
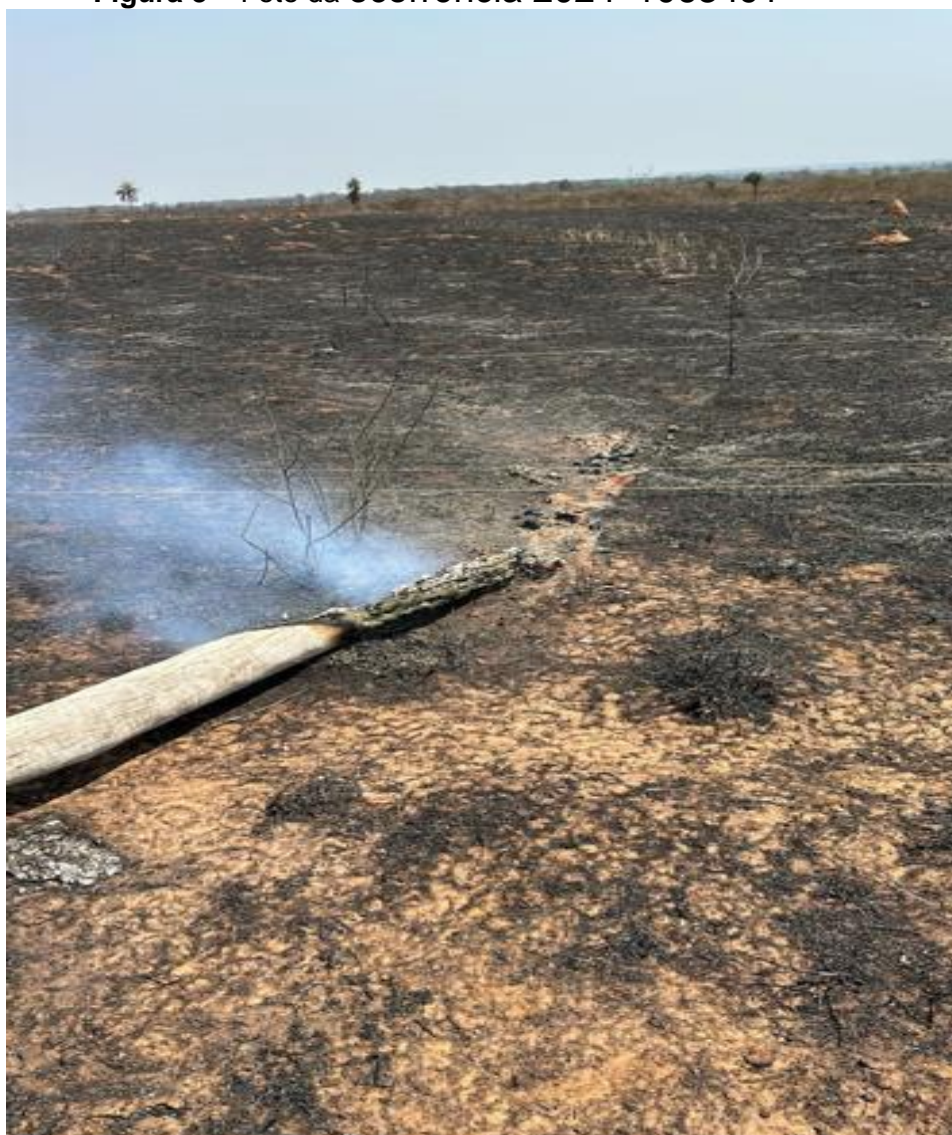
Figura 2 – Foto da ocorrência 2024- 1063491

Ocorrência 2024-1063491

Desligamento do equipamento Religador CST00693 devido queimada de grandes proporções ao longo da abrangência do mesmo.

A atuação imediata das equipes de restabelecimento foi impedida devido a diversos fatores, tais como, (i) intensidade das chamas e fumaça, (ii) tempo no qual a queimada permaneceu ativa e (iii) dimensão dos reparos a serem executados (figuras 2 e 3 do item XVI).

No restabelecimento do sistema foi usado todo o recurso do Núcleo Operacional de Andradina, sendo este composto por equipes de campo no atendimento das ocorrências. Foi necessário aguardar o fogo apagar para efetuar os reparos e o atendimento às ocorrências.

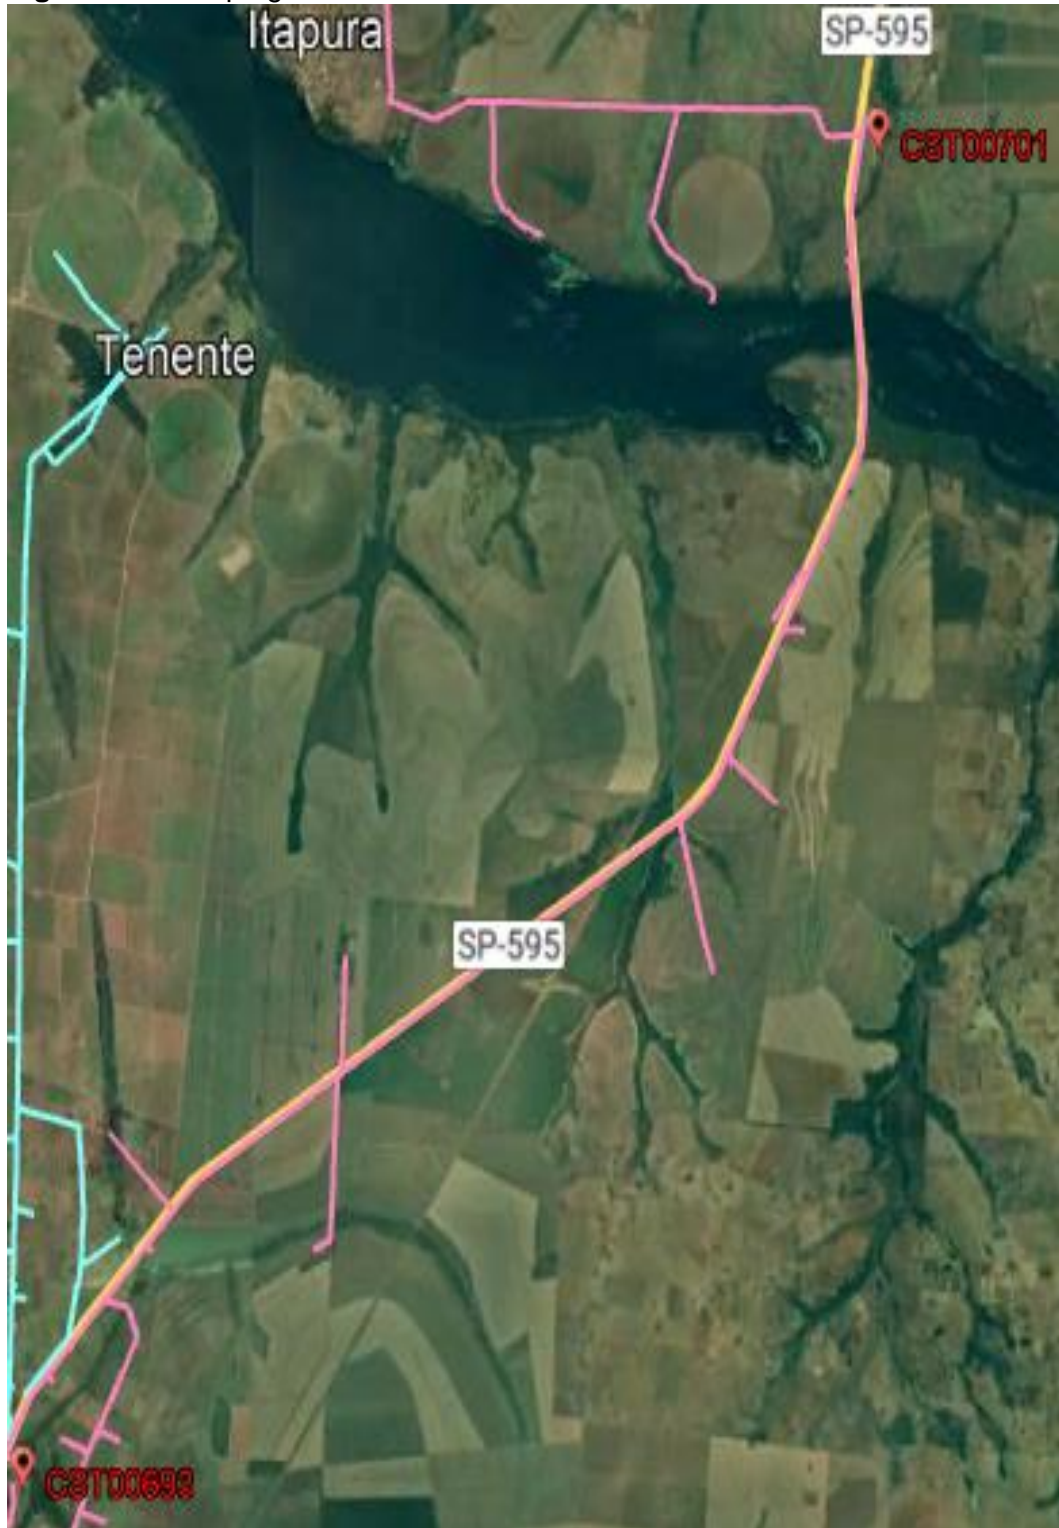
Figura 4 – O mapa geoeletrico da Ocorrência 2024-1063491

O mapa geelétrico está na figura 4 do item XVI.

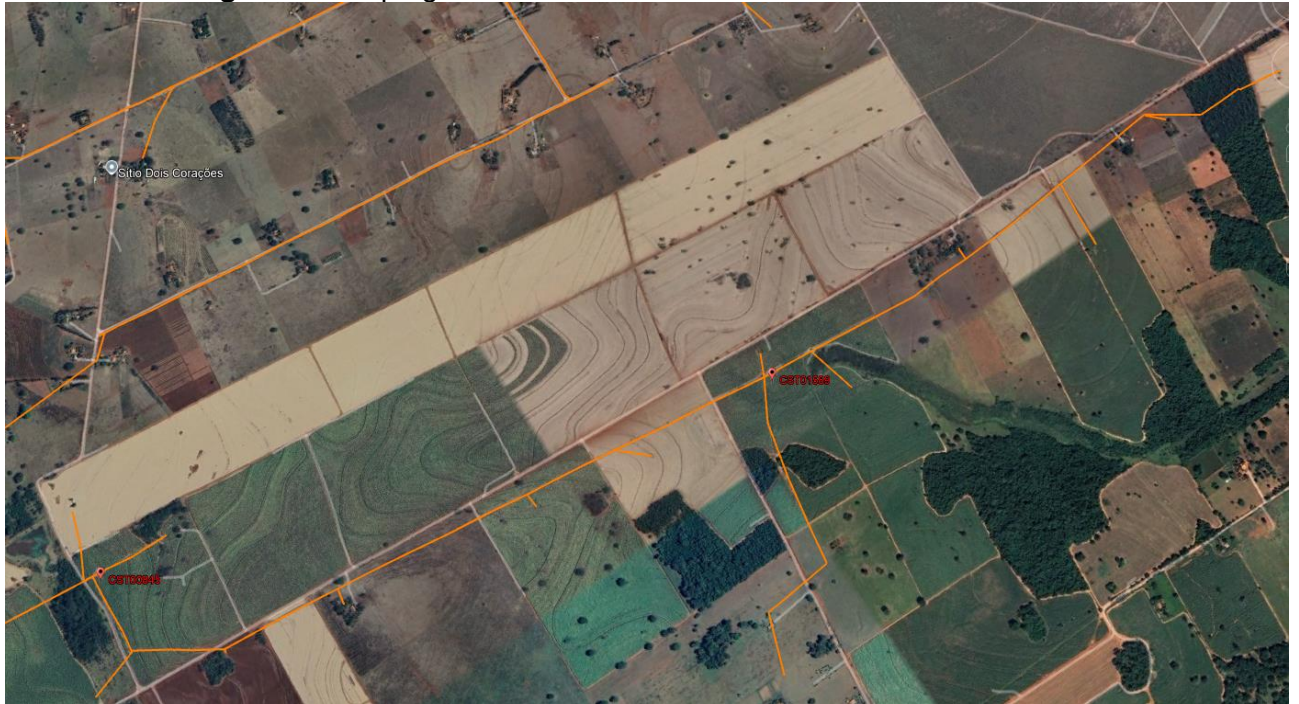
Figura 5 – Mapa geoeletrico da ocorrência 2024-1033556

O mapa geoeletrico está na figura 5 do item XVI.

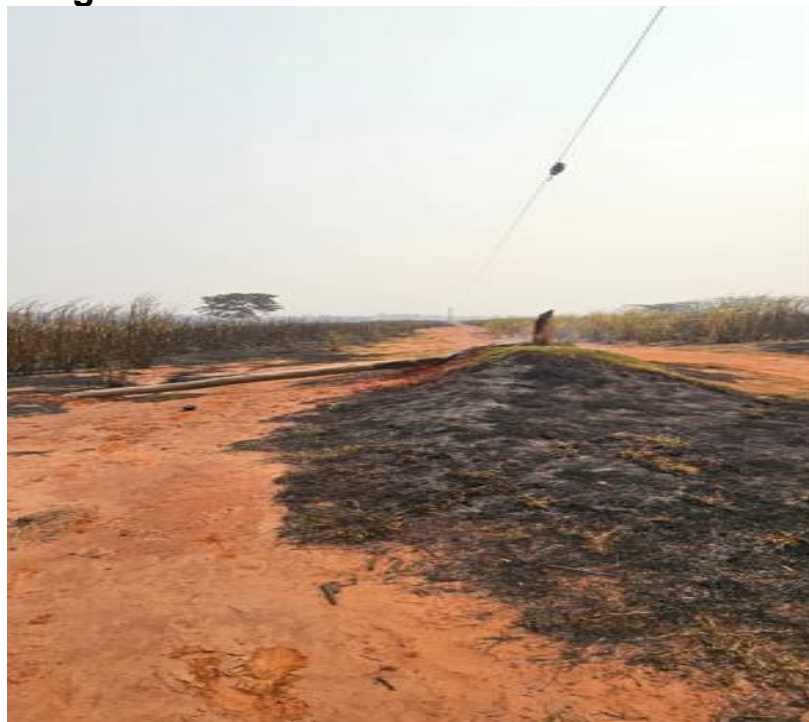
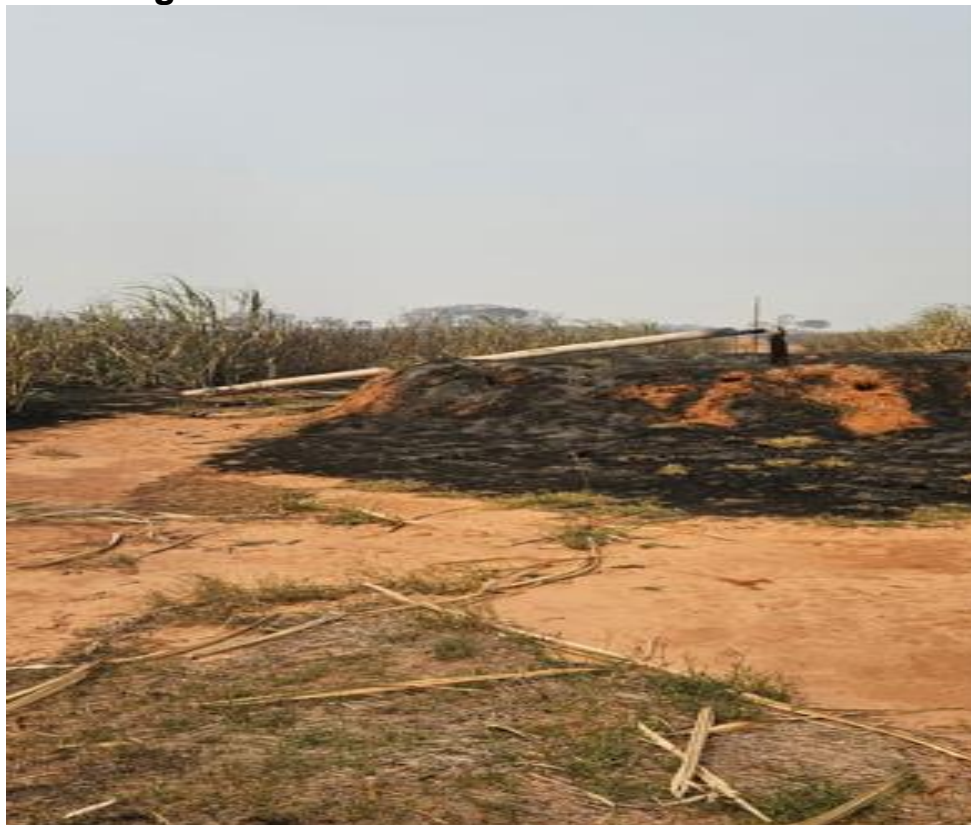
Figura 6 – Foto da ocorrência 2024-1033556

Ocorrência 2024-1033556

Desligamento da chave fusível CST00845 devido queimada de grandes proporções ao longo da abrangência da mesma.

A atuação imediata das equipes de restabelecimento foi impedida devido a diversos fatores, tais como, (i) intensidade das chamas e fumaça, (ii) tempo no qual a queimada permaneceu ativa e (iii) dimensão dos reparos a serem executados (figuras 6 e 7 do item XVI).

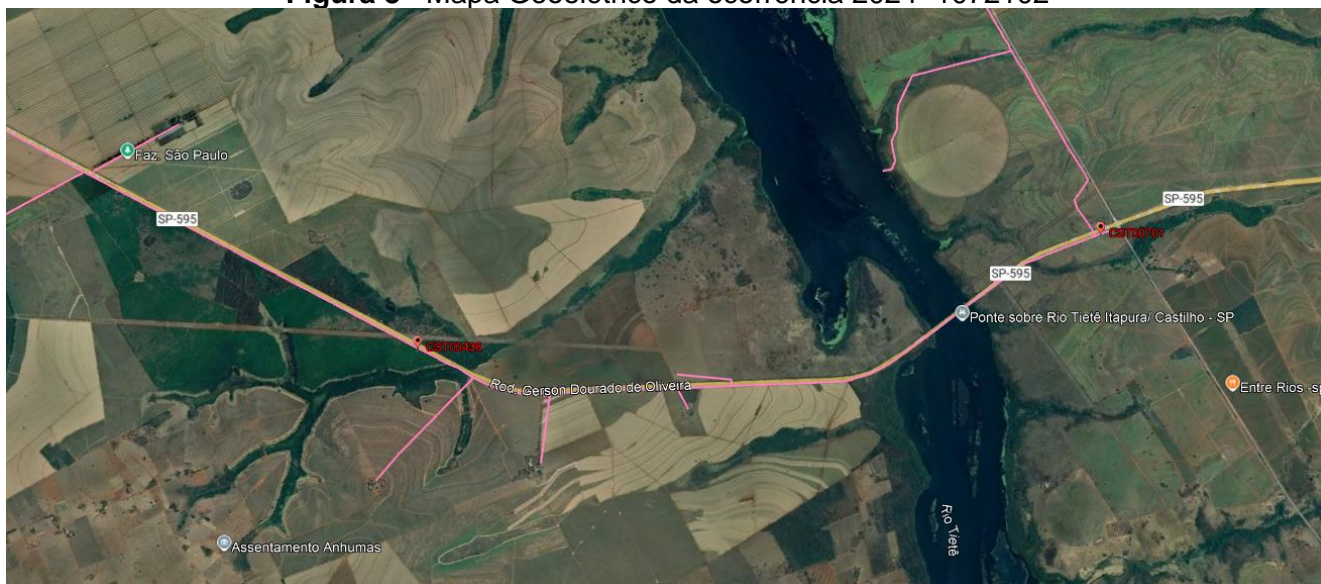
Figura 8 - Mapa Geométrico da ocorrência 2024- 1072102

O mapa geoeletrico está na figura 8 do item XVI.

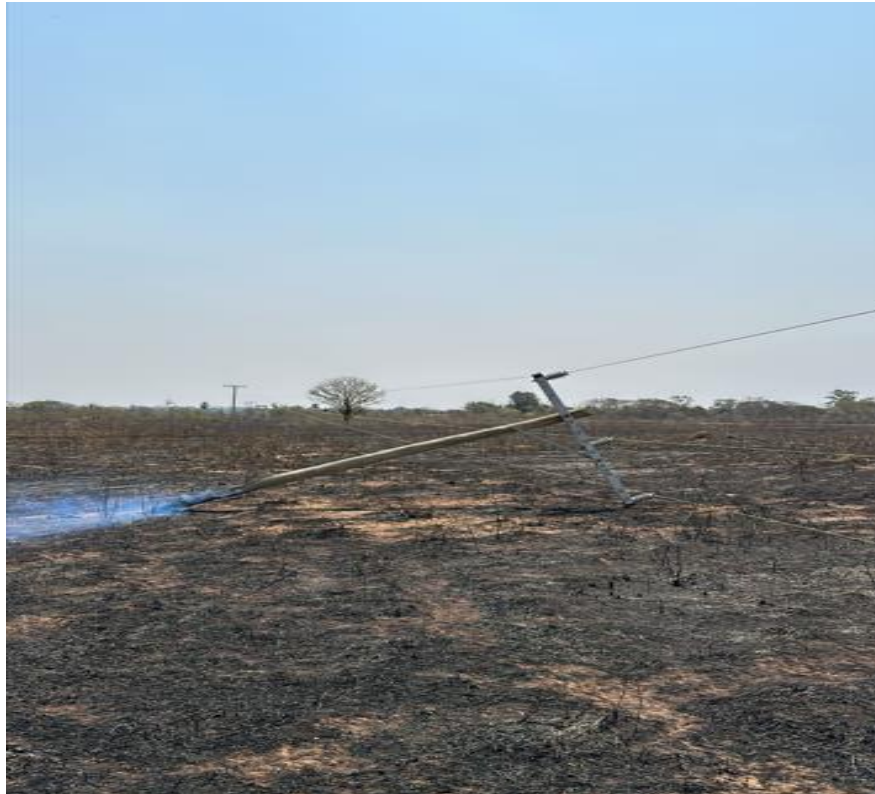
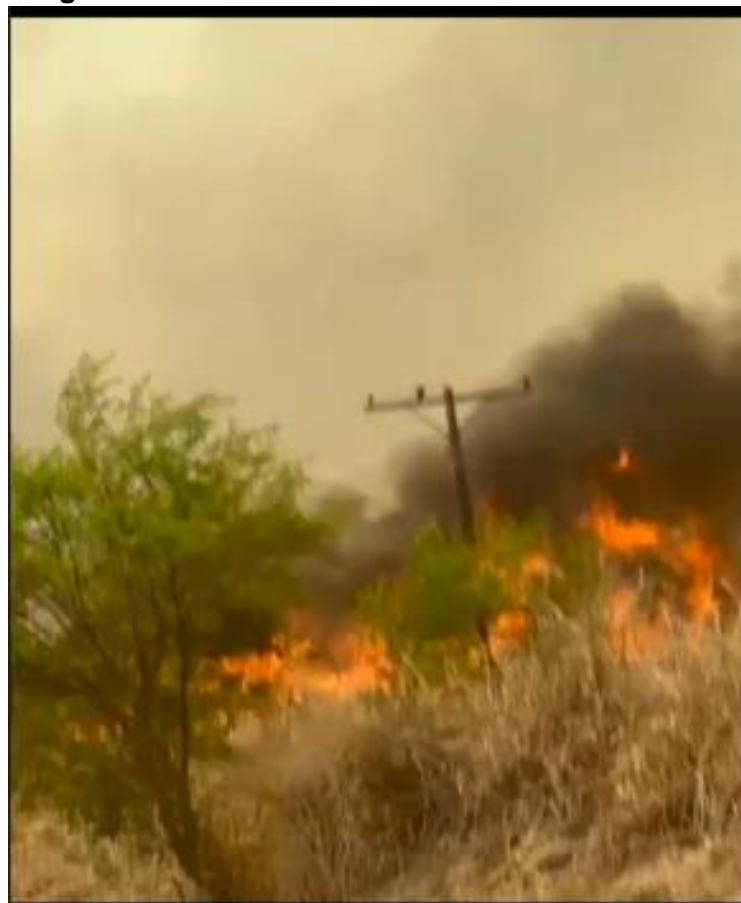
Figura 9 – Foto da ocorrência 2024- 1072102

Ocorrência 2024-1072102

Desligamento do equipamento Religador CST00693 devido queimada de grandes proporções ao longo da abrangência do mesmo.

A atuação imediata das equipes de restabelecimento foi impedida devido a diversos fatores, tais como, (i) intensidade das chamas e fumaça, (ii) tempo no qual a queimada permaneceu ativa e (iii) dimensão dos reparos a serem executados (figuras 9 e 10 do item XVI).

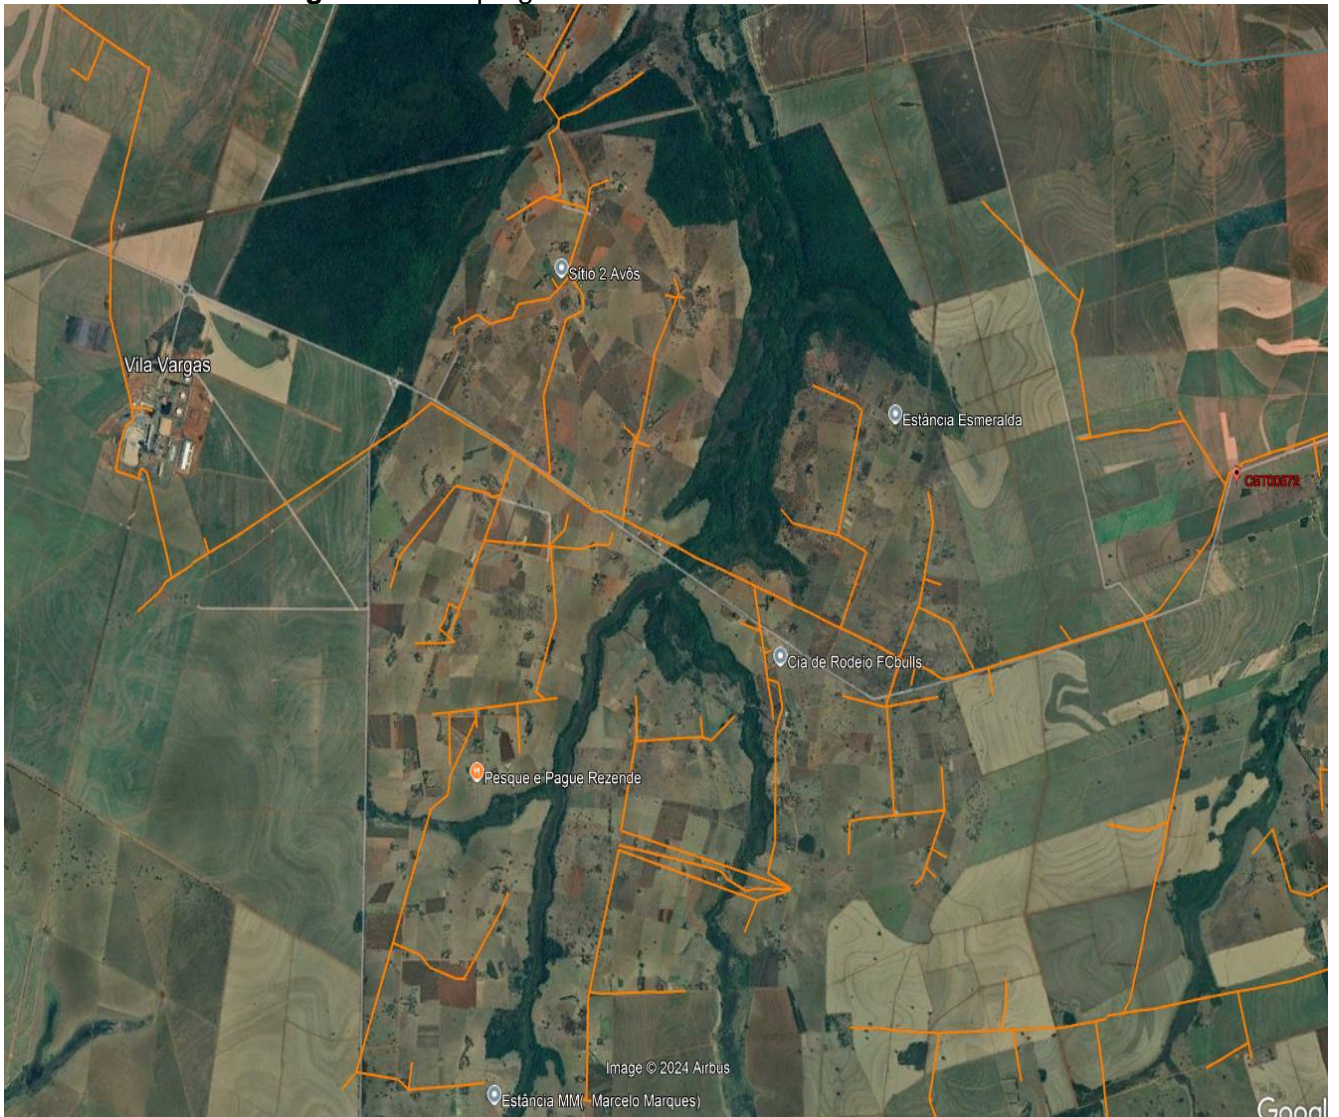
Figura 11 - mapa geolétrico da ocorrência 2024- 1127674

O mapa geoeletrico está na figura 11 do item XVI.

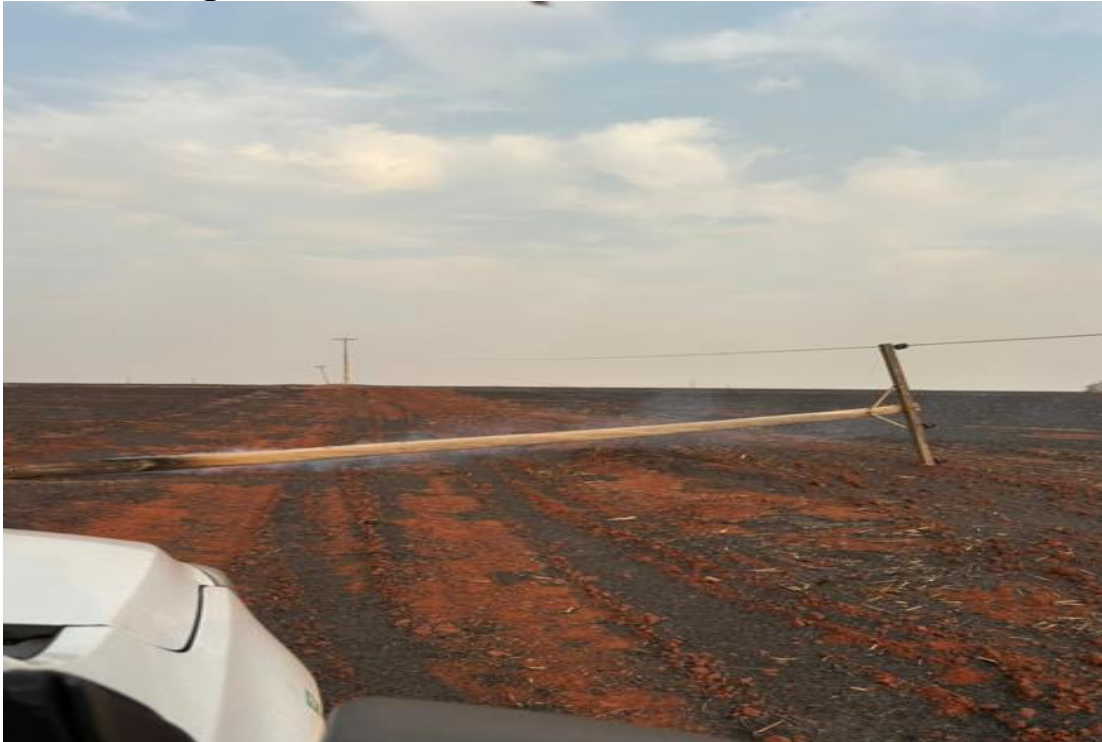
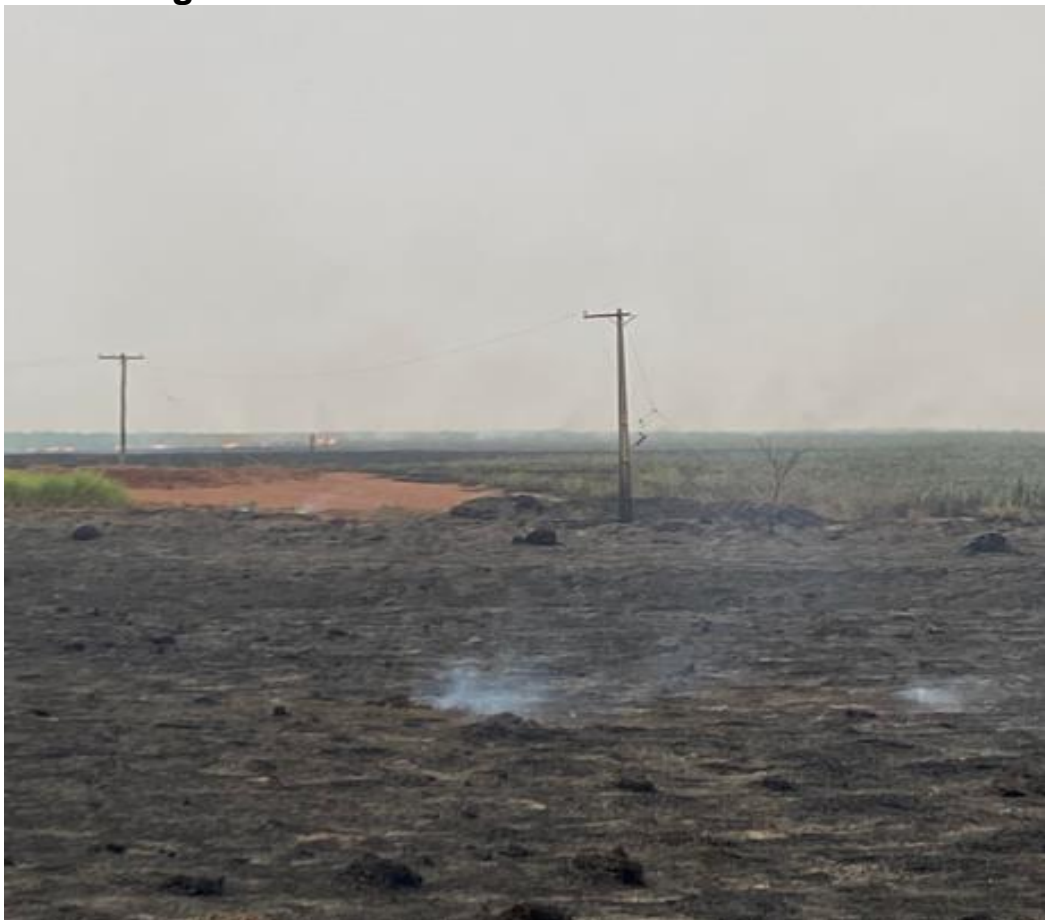
Figura 12 – Foto da ocorrência 2024- 1127674

Ocorrência 2024-1127674

Desligamento do equipamento Religador CST00572 devido queimada de grandes proporções ao longo da abrangência do mesmo.

A atuação imediata das equipes de restabelecimento foi impedida devido a diversos fatores, tais como, (i) intensidade das chamas e fumaça, (ii) tempo no qual a queimada permaneceu ativa e (iii) dimensão dos reparos a serem executados (figuras 12 e 13 do item XVI).

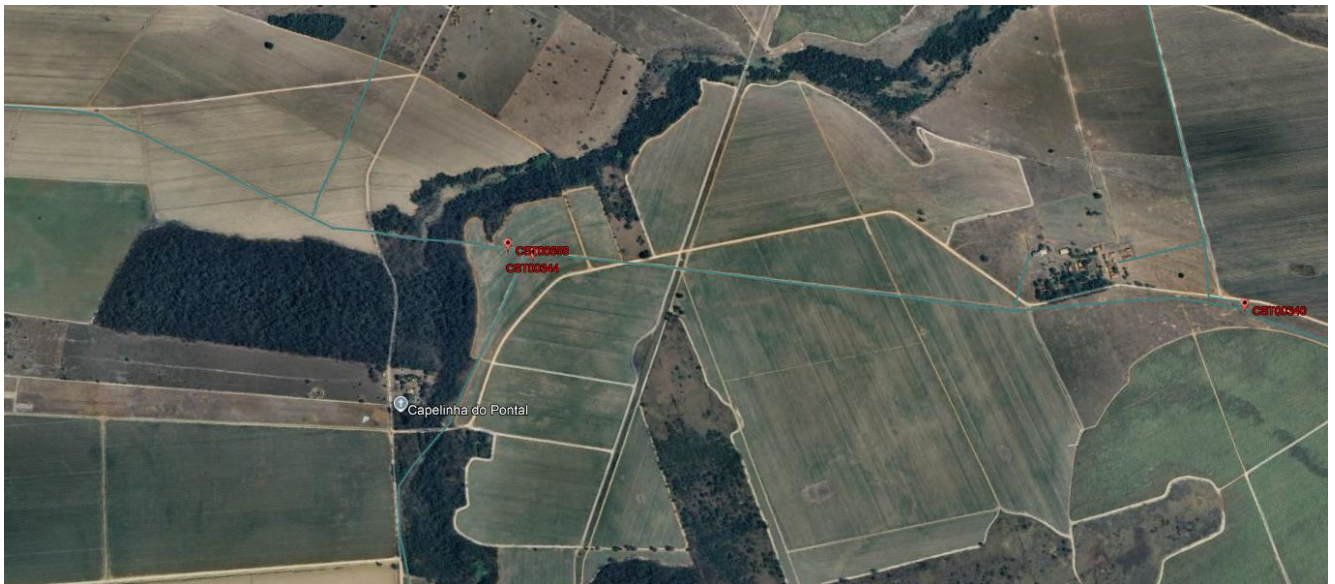
Figura 14 - Mapa Geométrico está na figura abaixo da ocorrência 2024- 1127995

O mapa geoeletrico está na figura 14 do item XVI.

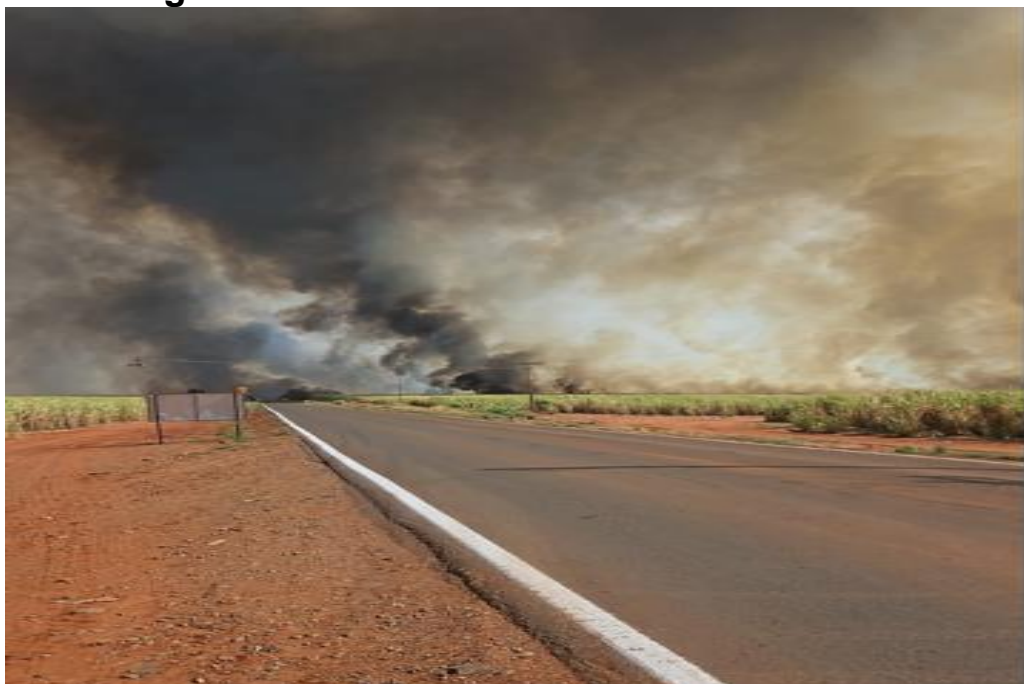
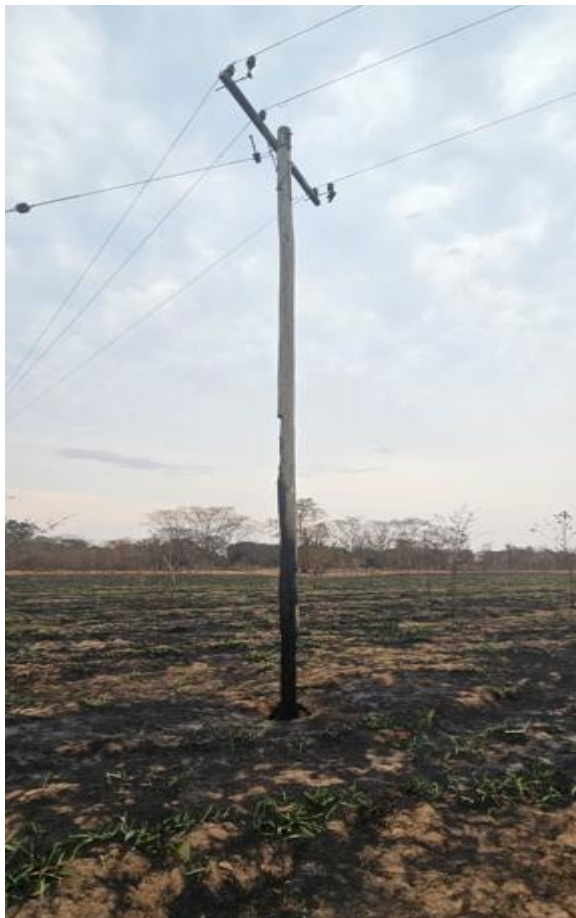
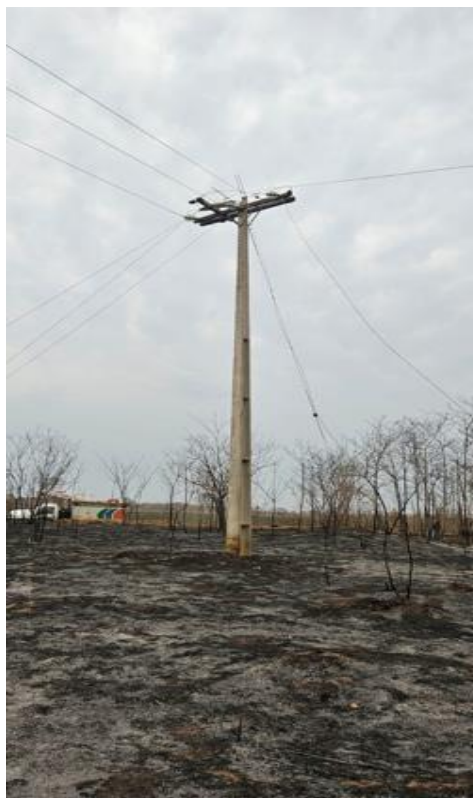
Figura 15 – Foto da ocorrência 2024- 1127995

Ocorrência 2024-1127995

Desligamento da chave fusível CST00340 devido queimada de grandes proporções ao longo da abrangência da mesma.

A atuação imediata das equipes de restabelecimento foi impedida devido a diversos fatores, tais como, (i) intensidade das chamas e fumaça, (ii) tempo no qual a queimada permaneceu ativa e (iii) dimensão dos reparos a serem executados (figuras 15, 16 e 17 do item XVI).
