# **Relatório** de Evidência de Expurgo por Interrupção em Situação de Emergência

Nº 2022005

Salvador, 31 de dezembro de 2022

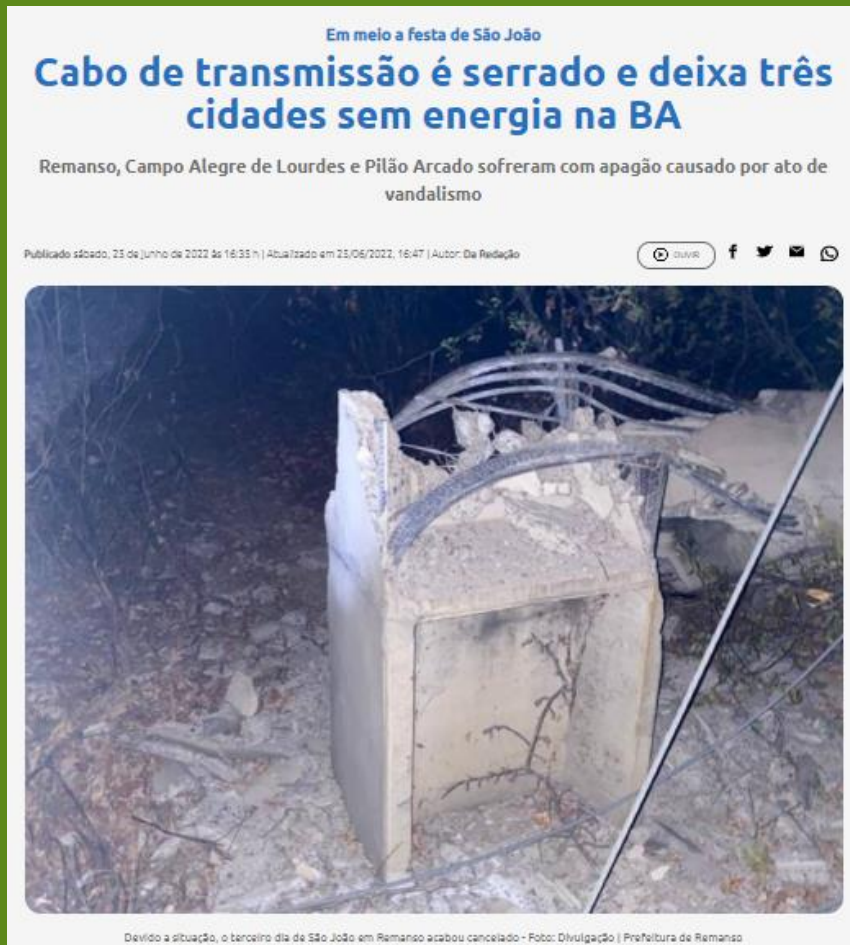
Figura 11 – Publicação na Mídia. Acesso em 29/12/2022

Um ato de vandalismo deixou as cidades de Remanso, Campo Alegre de Lourdes e Pilão Arcado, no norte da Bahia, sem energia elétrica em pleno São João, na noite de sexta-feira, 24.

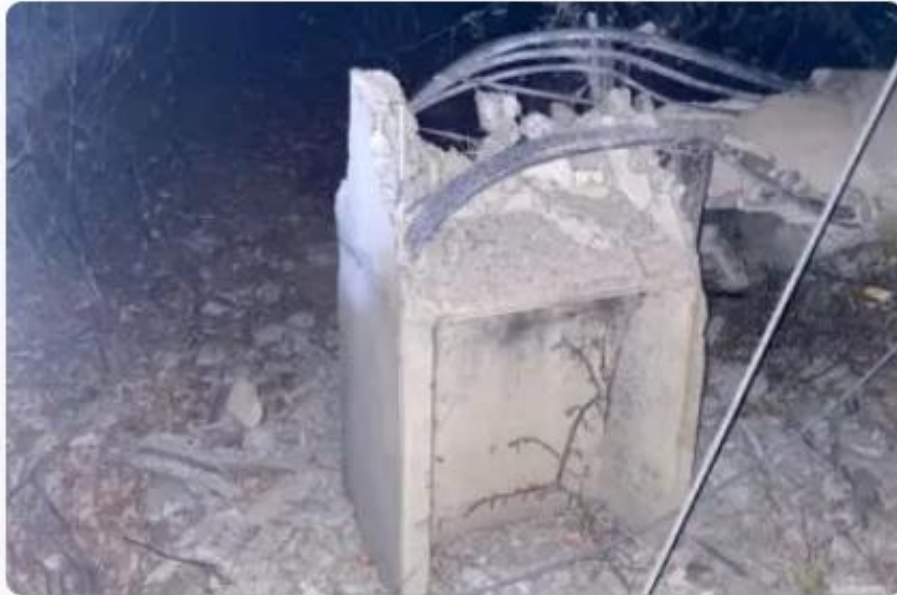
Foto: Reprodução / Rede GN

A população de pelo menos três municípios baianos foi prejudicada com a falta de energia na madrugada deste sábado (25). Entre 20h e 20h30 desta sexta-feira (24), moradores de Remanso, Campo Alegre de Lourdes e Pilão Arcado ficaram sem luz após um cabo de transmissão ter sido cortado em ato de vandalismo.

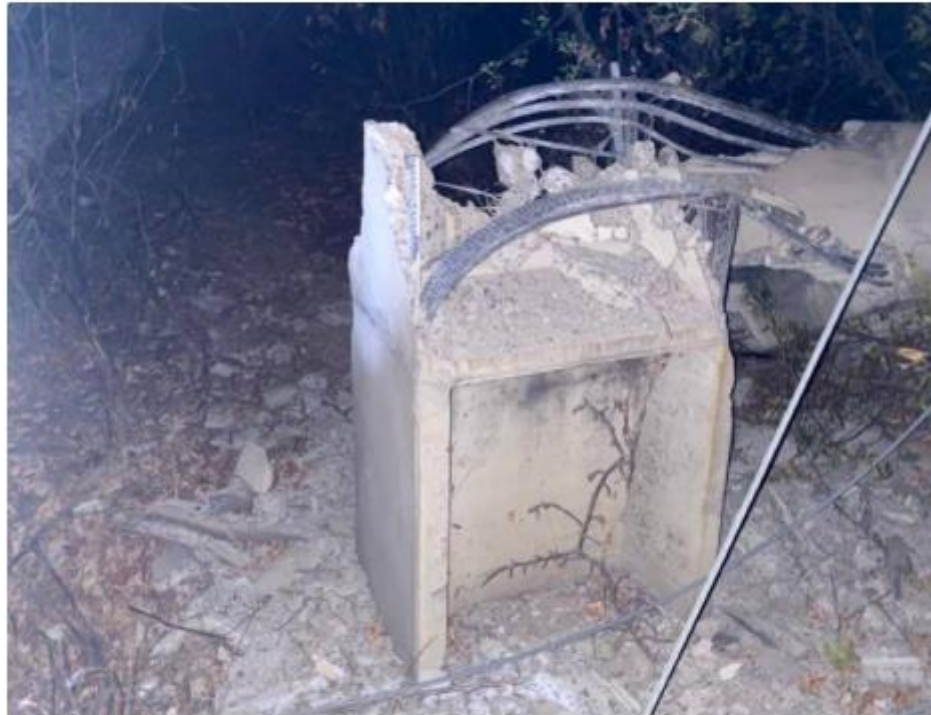
Figura 13 – Publicação na Mídia. Acesso em 29/12/2022

Um ato criminoso provocado por vândalos, por volta das 20h30 de ontem (24), deixou as cidades de Remanso, Campo Alegre de Lourdes e Pilão Arcado – no norte da Bahia – sem energia elétrica. Segundo as informações, os cabos de uma torre de transmissão, que fornece a energia a essas cidades, foram serrados até a torre cair.
