# Relatório de Evidência de Expurgo por Situação de Emergência

2023003

Salvador 07/08/2023

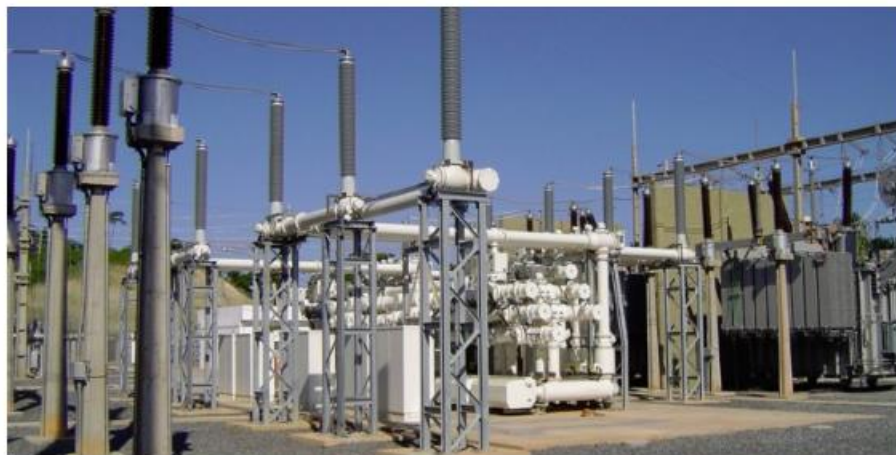
Figura 17 – Publicação na mídia.

Equipe de profissionais mobilizada para reparar os danos e trazer a luz de volta para os municípios | FOTO: Reprodução/GovBA |
