EXPURGO POR INTERRUÇÃO EM SITUAÇÃO DE EMERGÊNCIA - ISE

**OCORRÊNCIAS NA LD 138 kV Ponto do Astério – Itapetinga
Código COBRADE 1.3.1.2.4**

Companhia de Eletricidade do Estado da Bahia – COELBA

Referência: Janeiro/2016

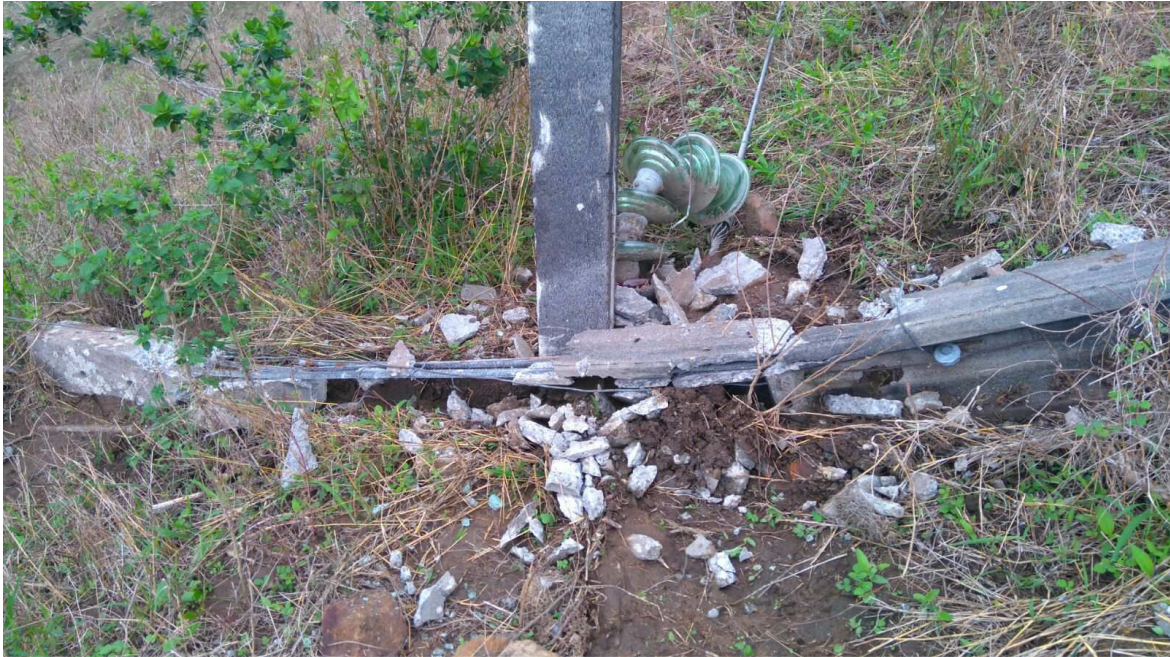
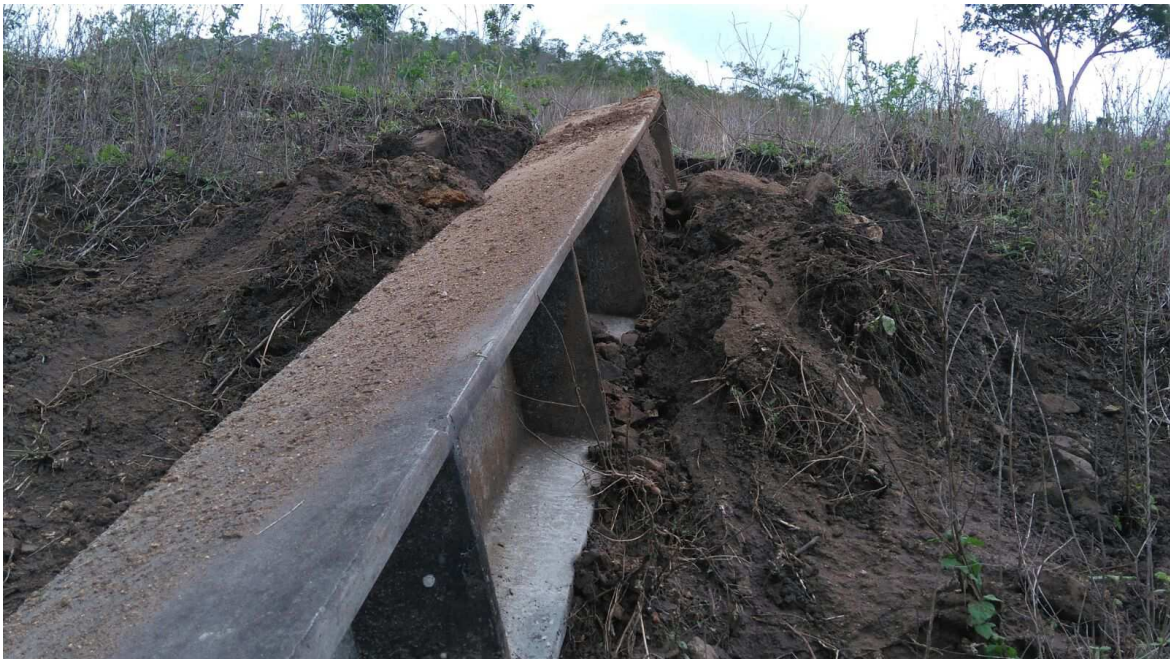
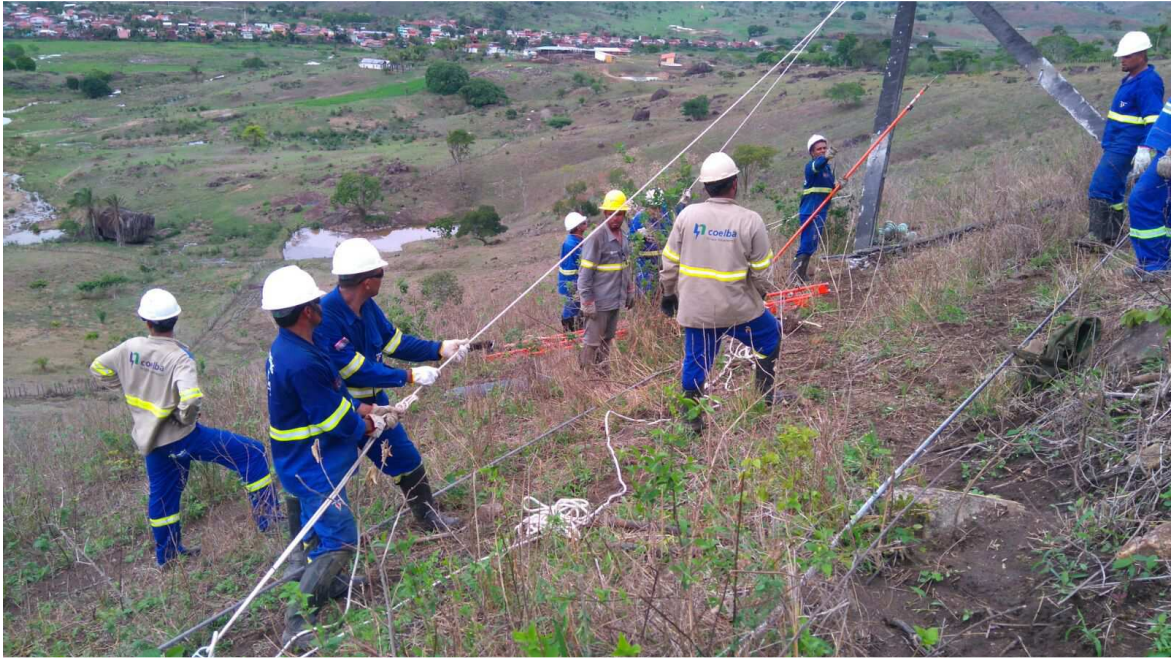
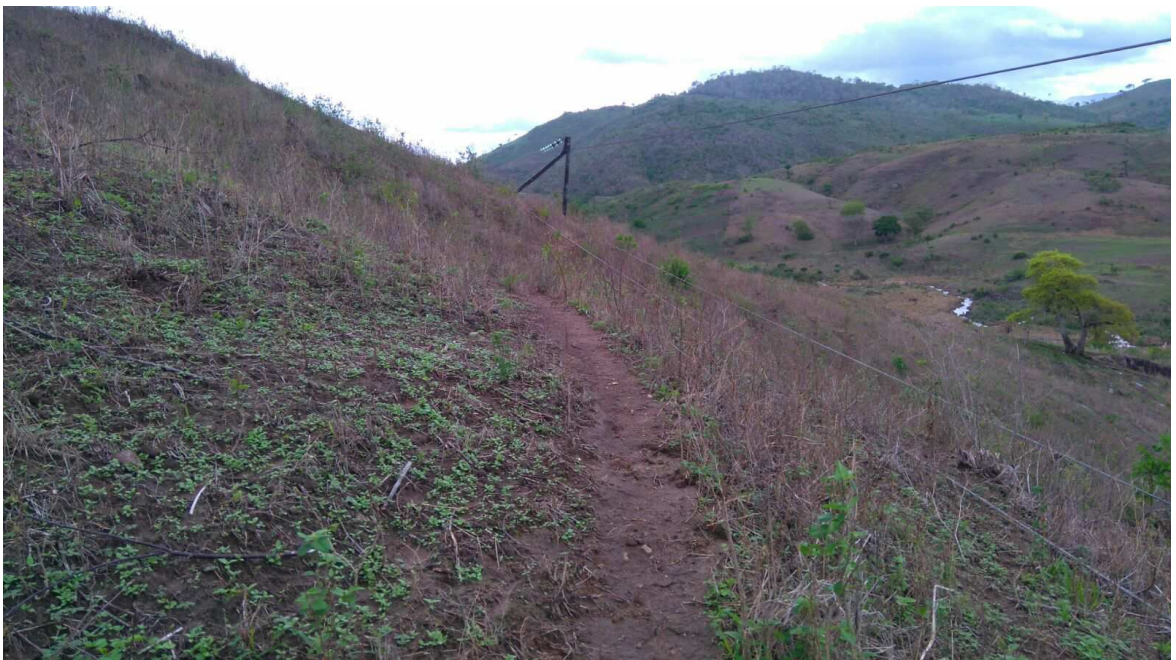
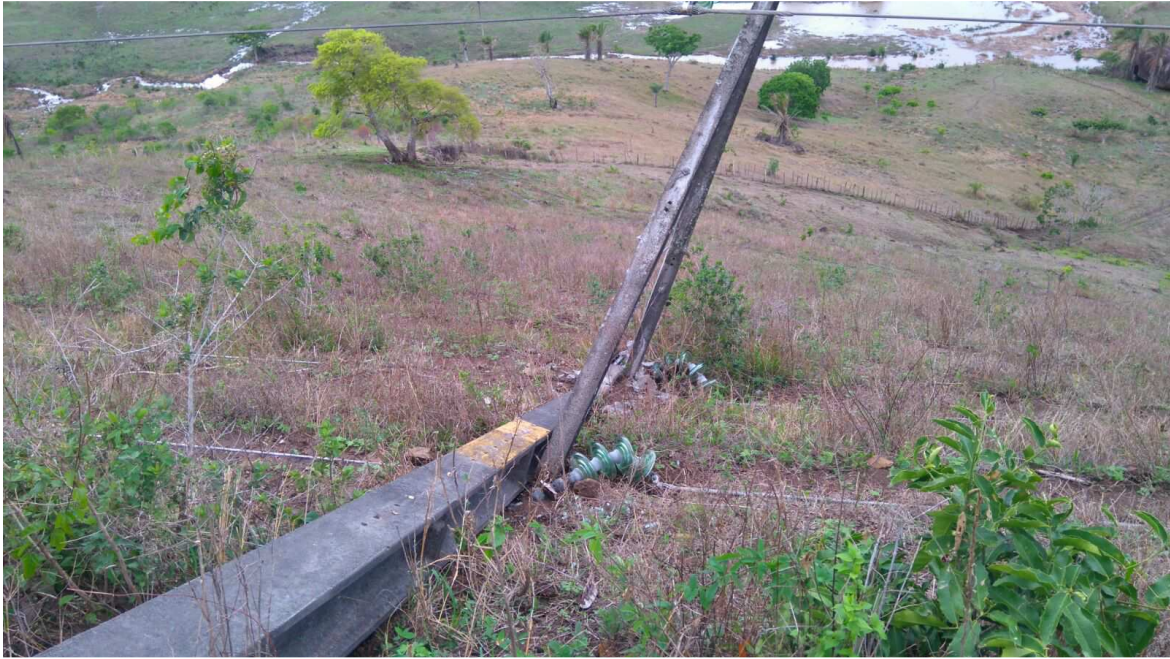
7. Registros Fotográficos

Ressalta-se que no mês de janeiro de 2016, toda a região de estudo registrou chuva acima da média. Na figura 4 mostra o acumulado de chuva diária para os dias anteriores, observa-se que já havia chuva registrada, ou seja, o solo estava encharcado, o que facilita a desestabilização do solo.
