EXPURGO POR INTERRUPTÃO EM SITUAÇÃO DE EMERGÊNCIA - ISE

OCORRÊNCIAS NA LD 69 KV CATU - TAQUIPE

Companhia de Eletricidade do Estado da Bahia – COELBA

Referência: Março/2016

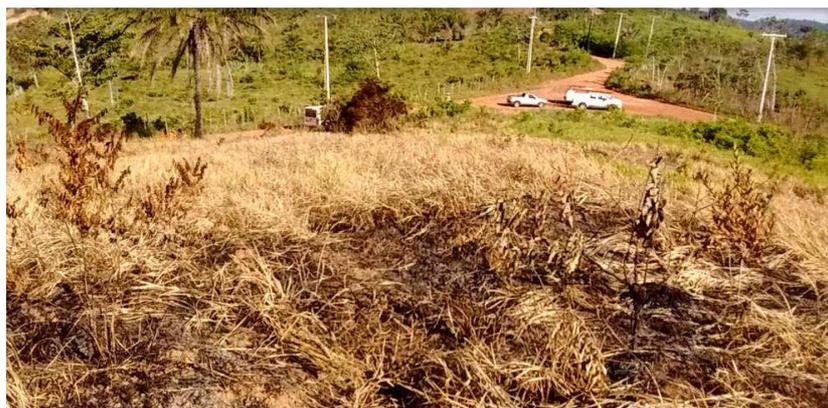
Após as inspeções iniciais, as coordenações de manutenção da subtransmissão focaram seus esforços em realizar as atividades de abertura de acessos com retroescavadeira (Figura 12) e guindautos para elevar cabo e implantar novas estruturas, além de levantar os materiais que seriam necessários para restabelecer o fornecimento de energia elétrica.

Figura 12 – Área de difícil acesso

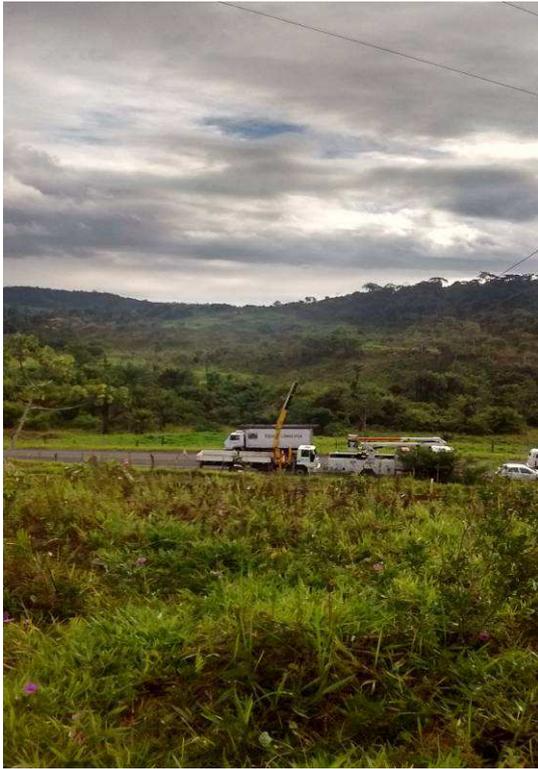
Figura 13 – Guindautos para Elevar Cabo na rodovia BA-110

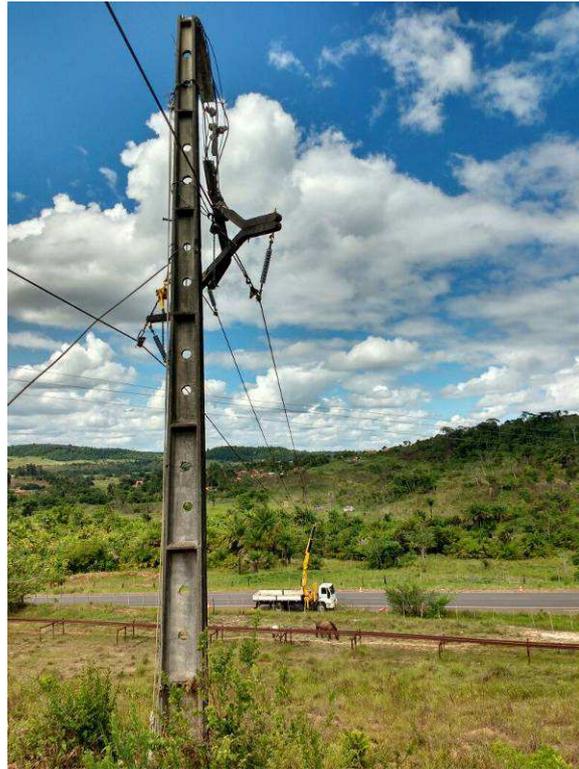
Figura 14 – Guindauto com o Cabo Elevado na via BA-110

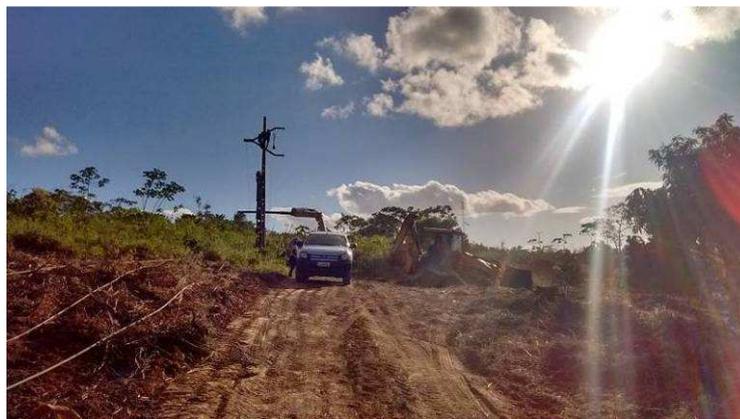
Na madrugada do dia 02/03/2016, a retroscavadeira começou abrir o acesso para que os veículos das equipes de manutenção e os guindautos pudessem realizar as atividades previstas nos locais das estruturas avariadas, conforme apresentado nas Figura 15.

Figura 15 – Abertura para acesso das estruturas

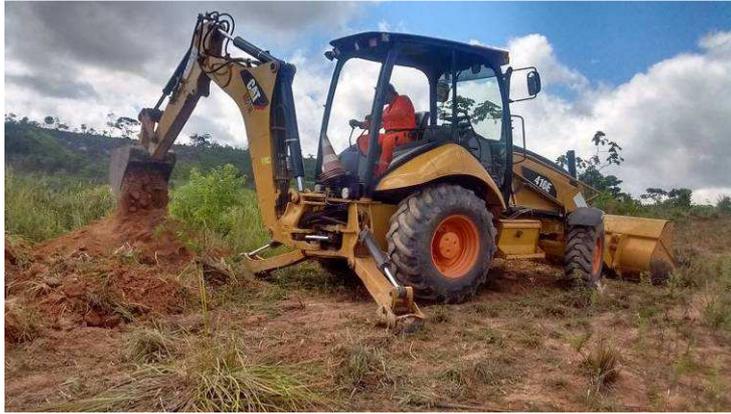
Figura 16 – Abertura da Cava do Poste

Após a abertura dos acessos, a retroescavadeira também foi utilizada para abrir as cavas da estrutura 67 e 68, respectivamente (Figura 16 e Figura 17).

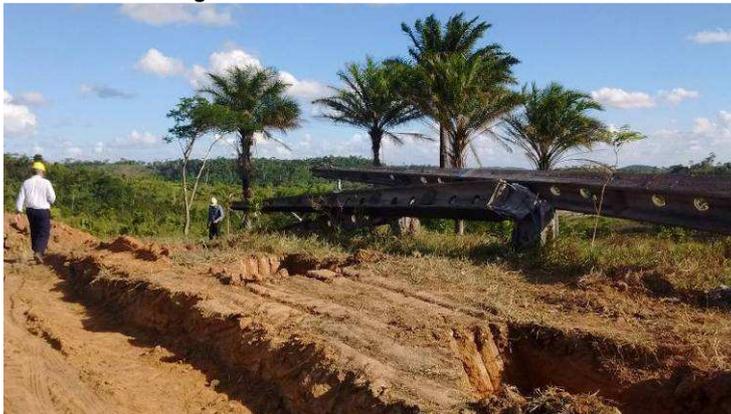
Figura 17 – Abertura das Cavas da Estrutura 68

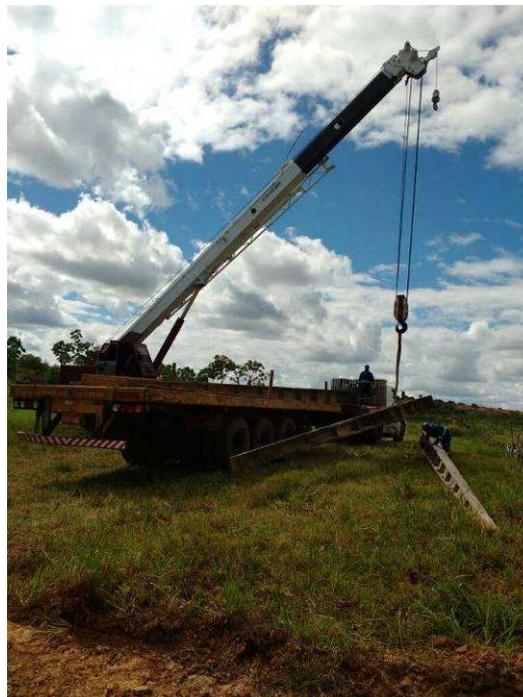
Figura 20 – Carreta para Transporte dos Postes

Na tarde do dia 02/03/2016, foram deslocados quatro postes para substituir as estruturas 67 e 68, pois as mesmas foram danificadas na base. Para isso, foi utilizada carreta de carga seca como meio de transporte para os postes, conforme demonstrado na Figura 20.
