Relatório de Evidência de Expurgo por Interrupção em Situação de Emergência

*Municípios de Camamu, Gandu, Igrapiúna,
Ituberá, Nilo Peçanha, Piraí do Norte, Presidente
Tancredo Neves, Taperoá, Valença e Wenceslau
Guimarães*

Nº 2022001

Salvador, 31 de dezembro de 2022

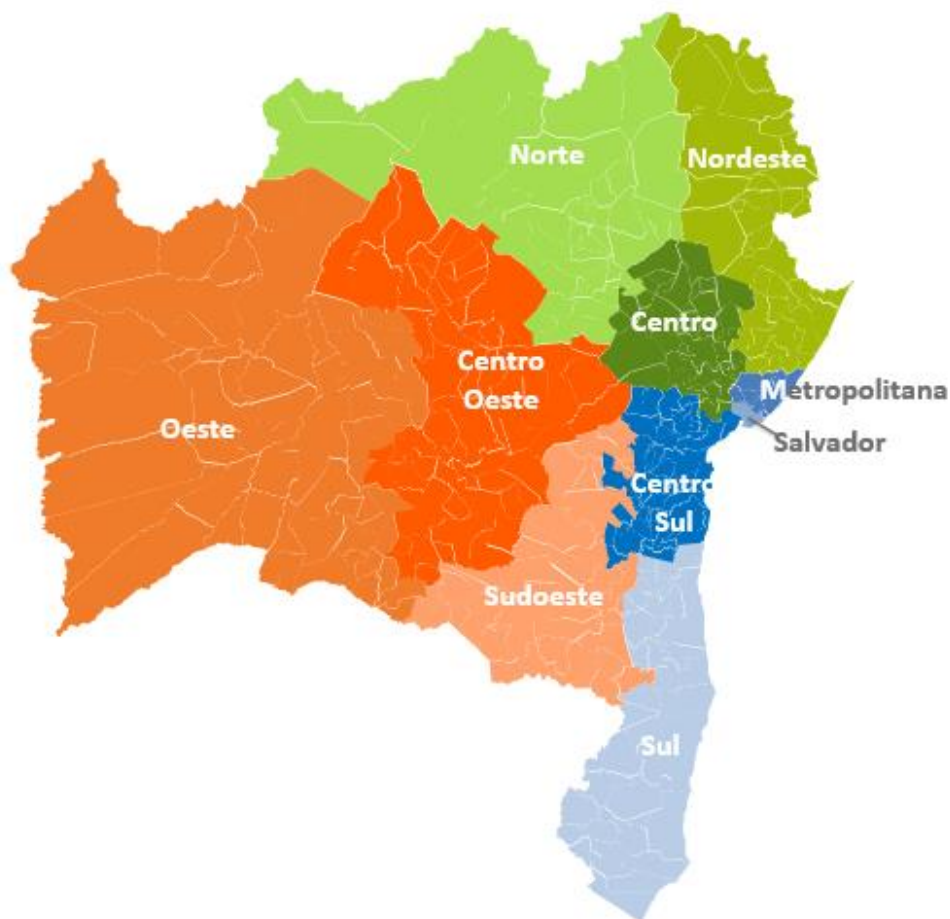
A Coelba é dividida em 10 setores, abrangendo todo o estado da Bahia. Este evento afetou o setor Centro Sul.

Figura 2 – Mapa de divisão dos setores da Coelba

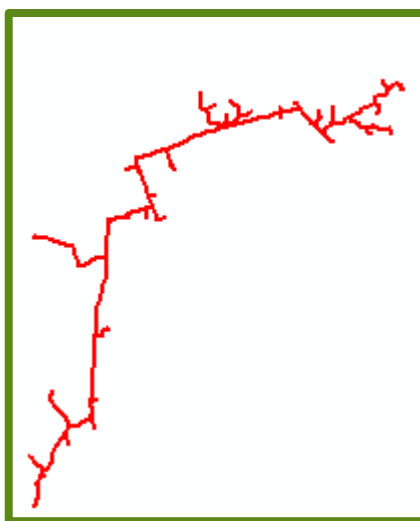
Figura 5 - Alimentador 01N2 da subestação PNR (Pinaré)

Alimentadores das subestações Gandu, Ituberá, Pinaré, Valença e Vale do Juliana sofreram interrupções em alguns trechos dos circuitos. A localização geográfica dos alimentadores com interrupções parciais será mostrado a seguir.

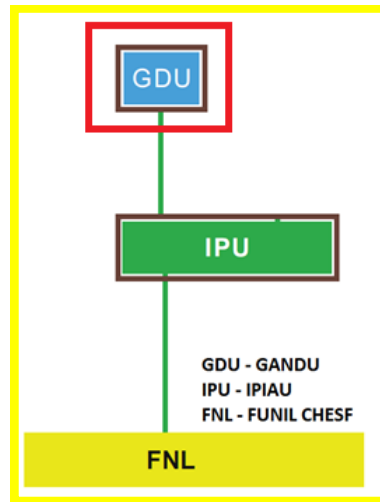
Figura 8 - Diagrama Unifilar Subtransmissão Funil CHESF (FNL)

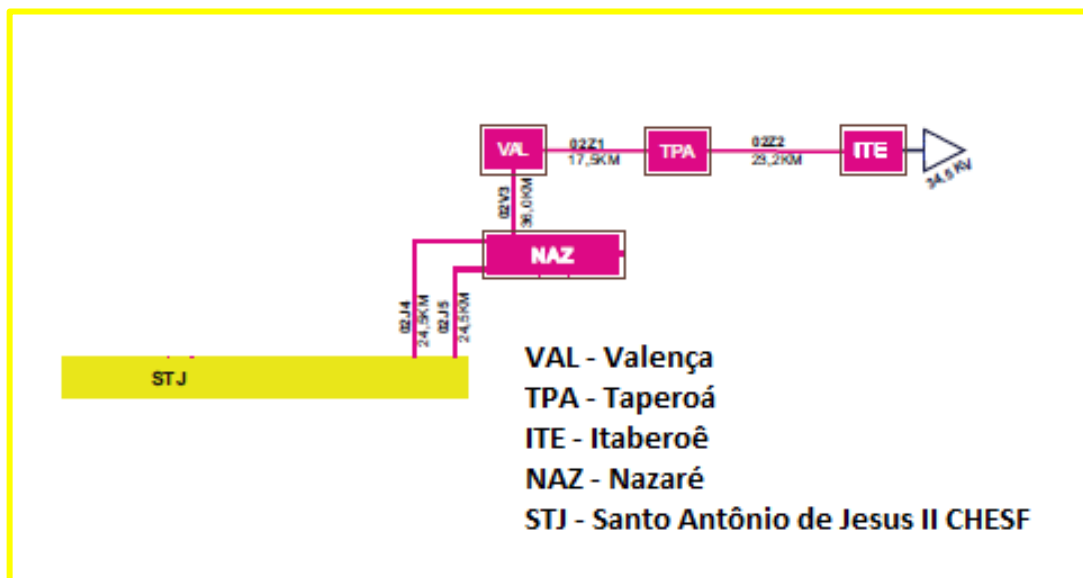
Figura 9 Diagrama Unifilar Subtransmissão Santo Antônio de Jesus II CHESF (STJ)

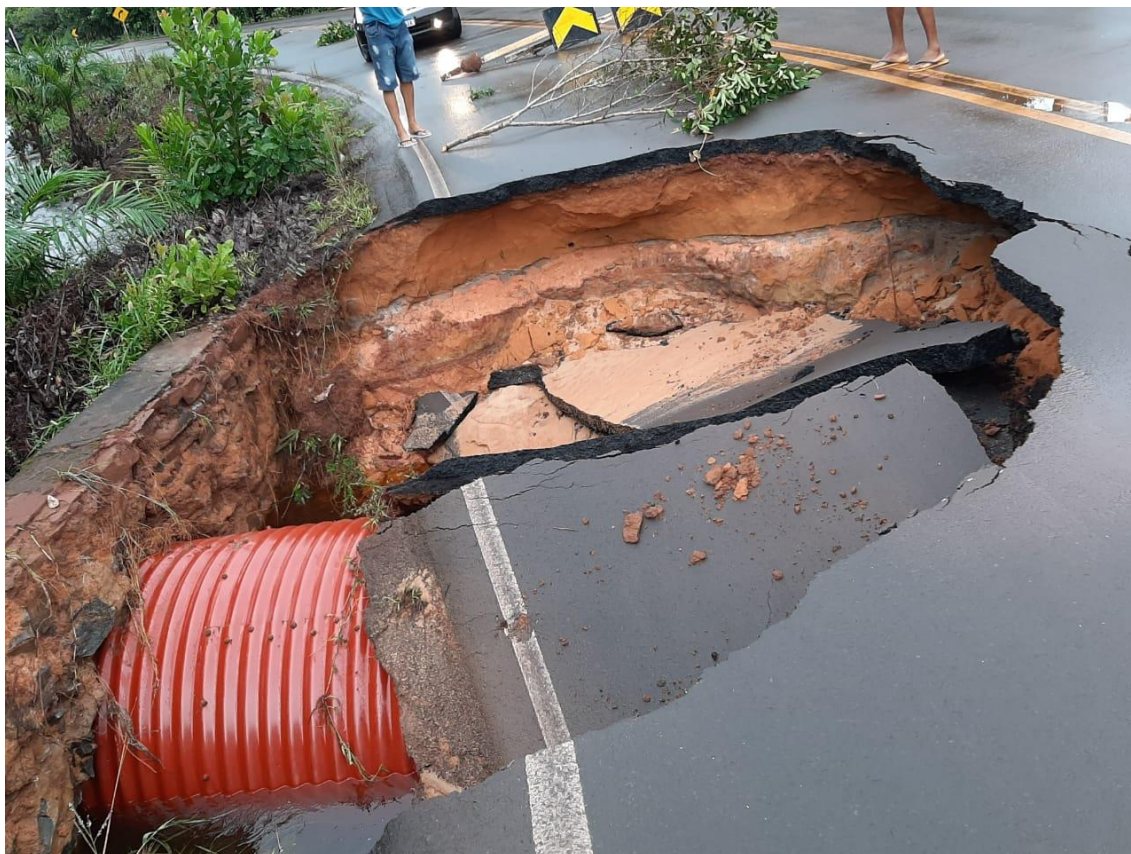
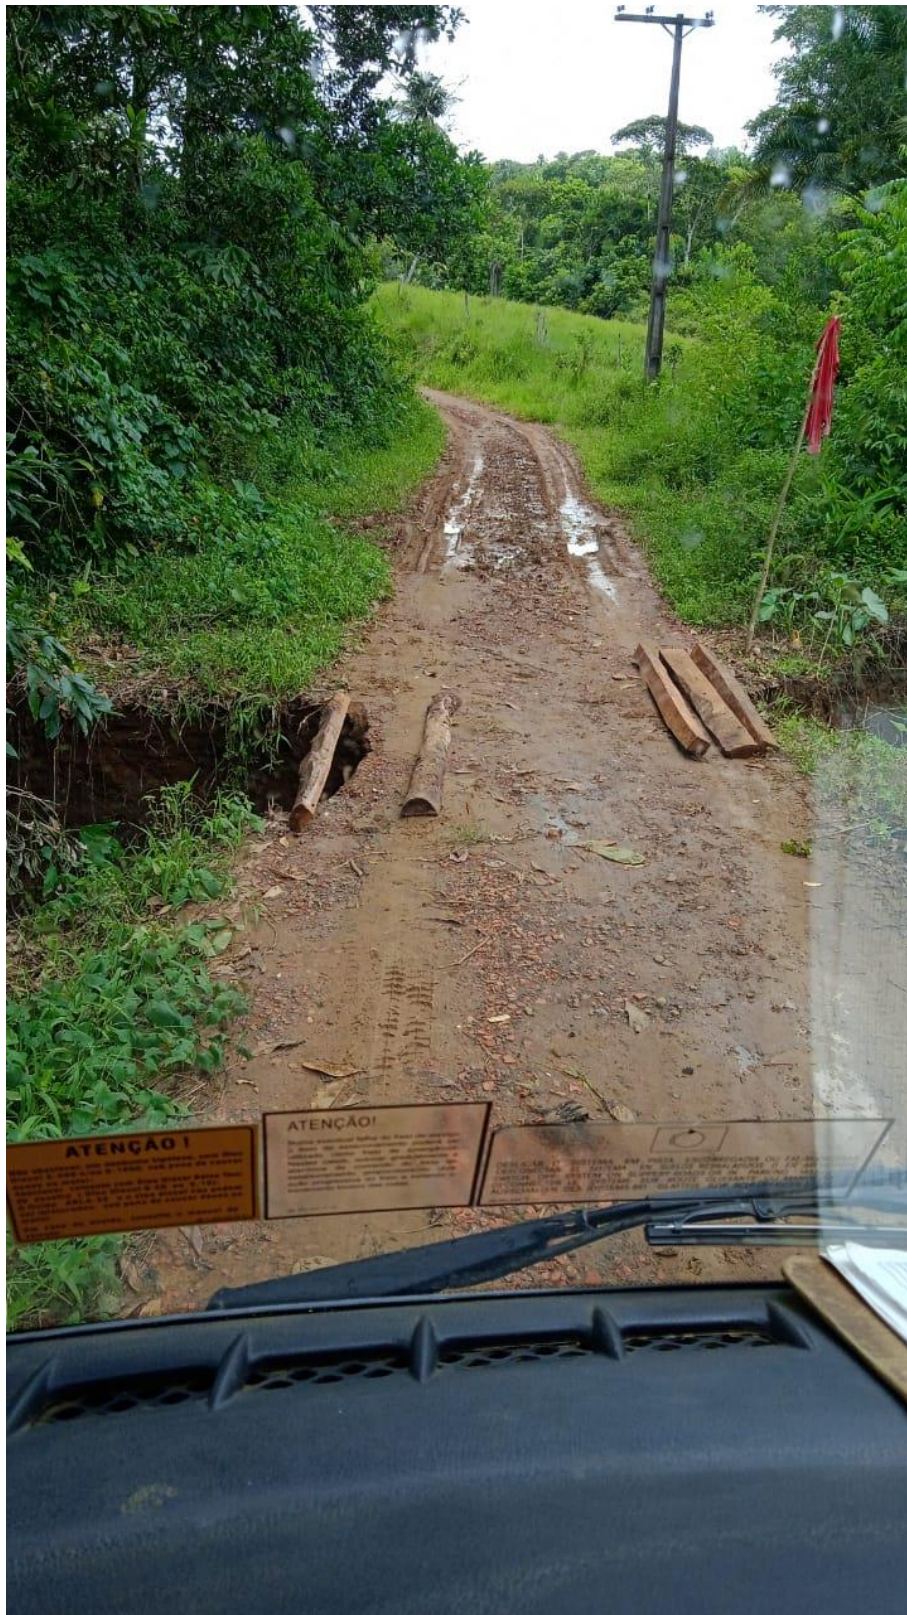
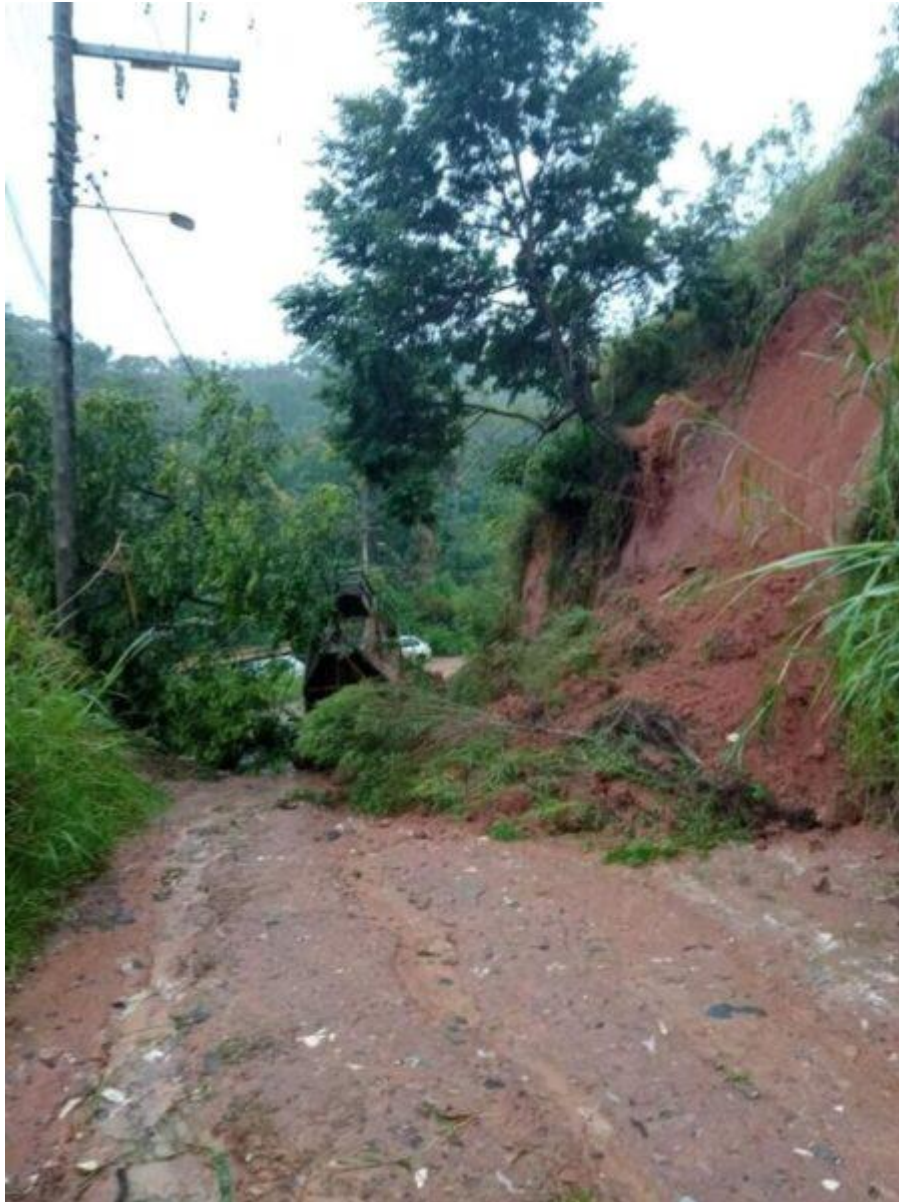
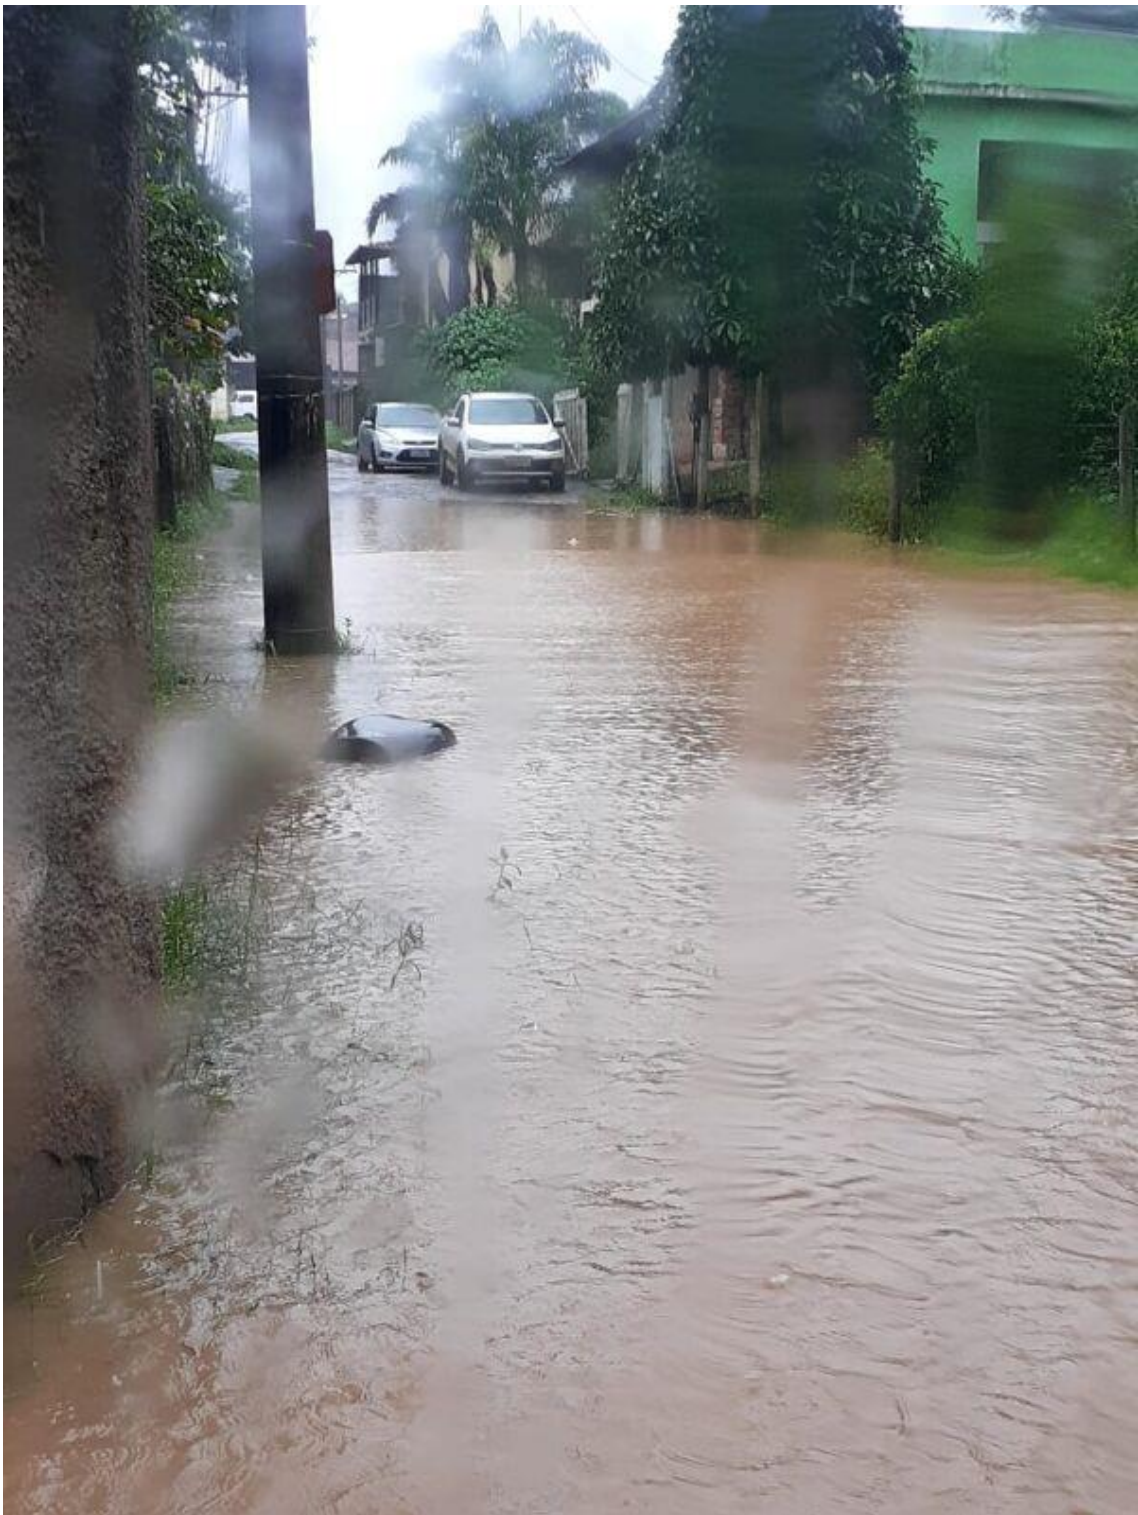
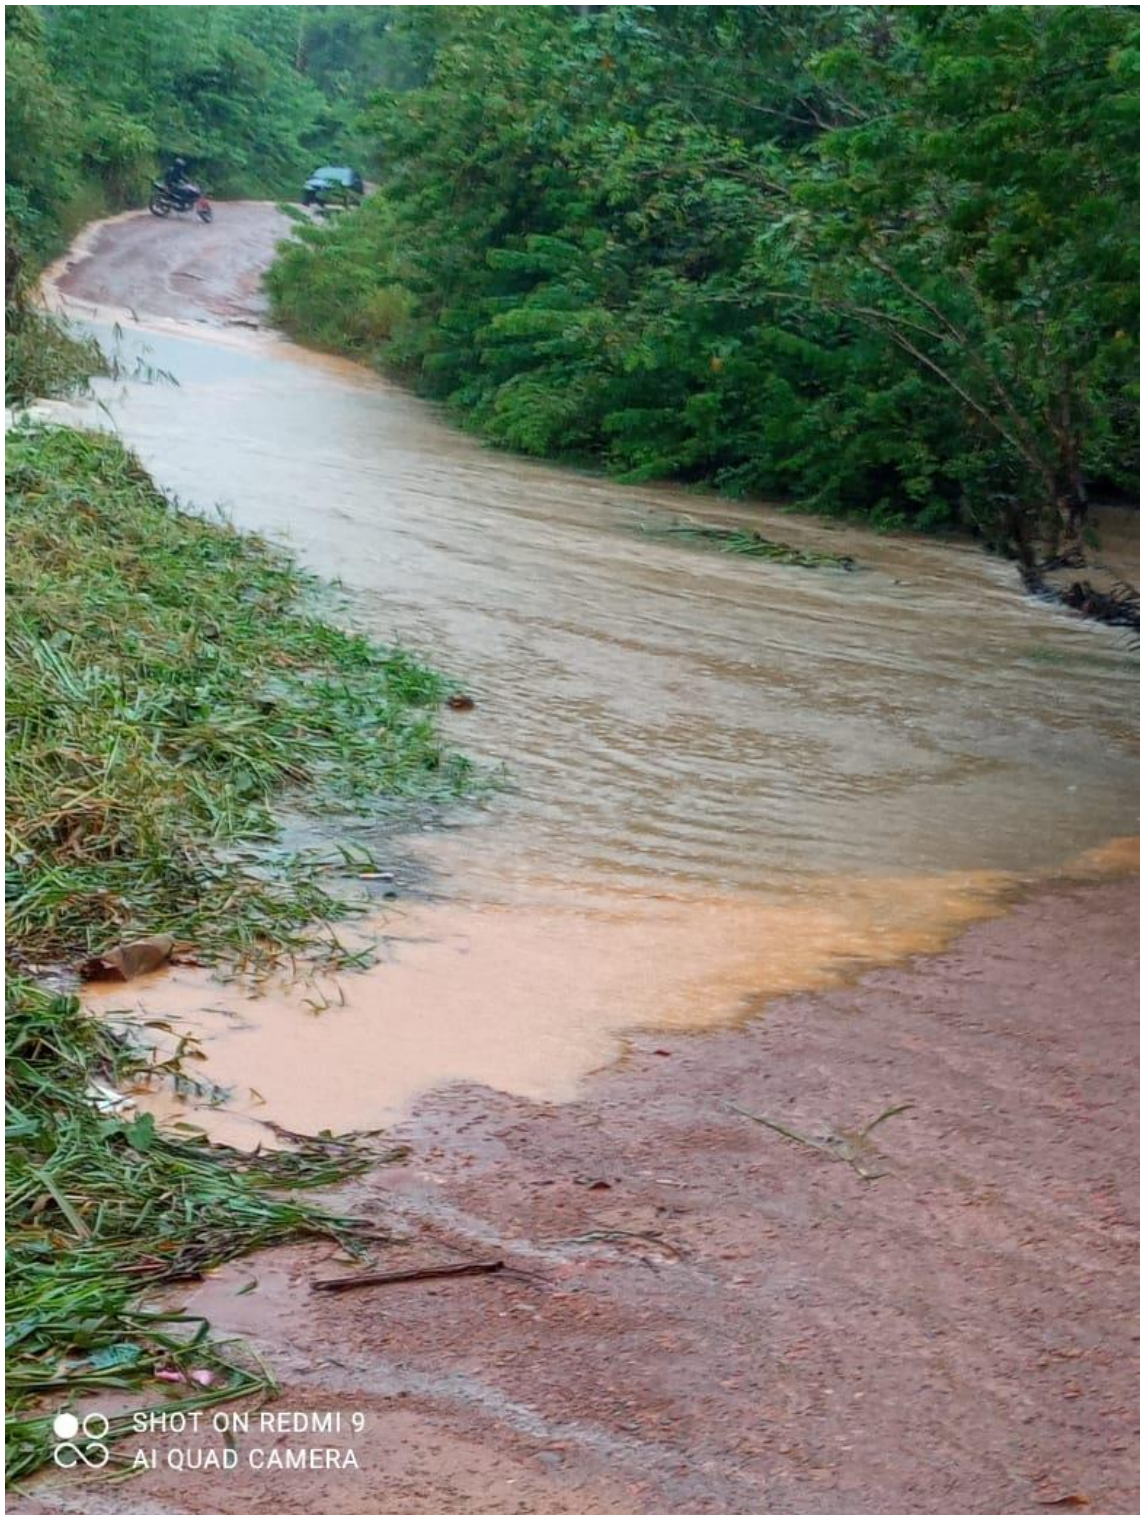
O evento atingiu a área de concessão impactando o sistema elétrico e provocaram, em algumas localidades, diversos tipos de danos na rede elétrica.

Destacamos abaixo alguns registros fotográficos realizados pelas equipes que atuaram no atendimento.

Figura 17 - Imagem enviada pela UTD responsável pela região

Figura 18 - Imagem enviada pela UTD responsável pela região

Figura 19 - Imagem enviada pela UTD responsável pela região

Figura 20 - Imagem enviada pela UTD responsável pela região

Figura 21 - Imagem enviada pela UTD responsável pela região

Foram realizados serviços de manutenção corretiva e reparos do sistema elétrico afetado. Realizadas ações preventivas com desligamentos pontuais do sistema elétrico para evitar e prevenir acidentes com a população e com ativos da distribuidora. Para o reestabelecimento do sistema foi acionado o plano de contingência do centro de operações e mobilizadas 228 turmas envolvendo 123 eletricitas.
