# **Relatório** de Evidência de Expurgo por Interrupção em Situação de Emergência

*Municípios das Unidades Territoriais da  
Distribuição de Ipiaú e Valença*

Nº 2022002

Salvador, 31 de dezembro de 2022

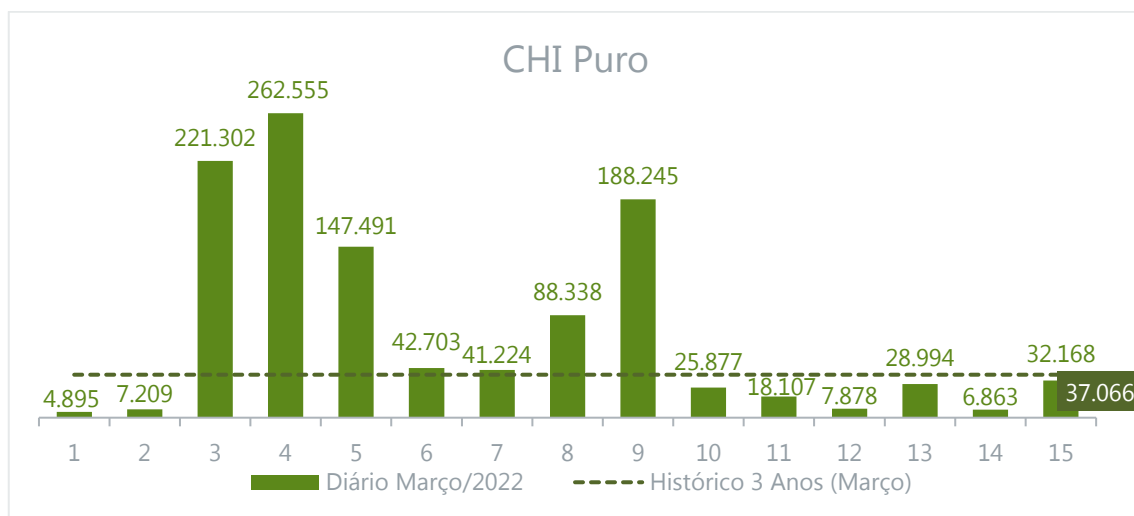
Gráfico 1 – CHI Puro da região afetada pelo evento

Conforme definição que consta na regulamentação vigente, o disposto acima configura como um caso de ISE (interrupção em situação de emergência) em razão de ser decorrente de evento cuja soma do CHI das interrupções ocorridas no sistema de distribuição é superior 618.241, como mostra o gráfico 1.

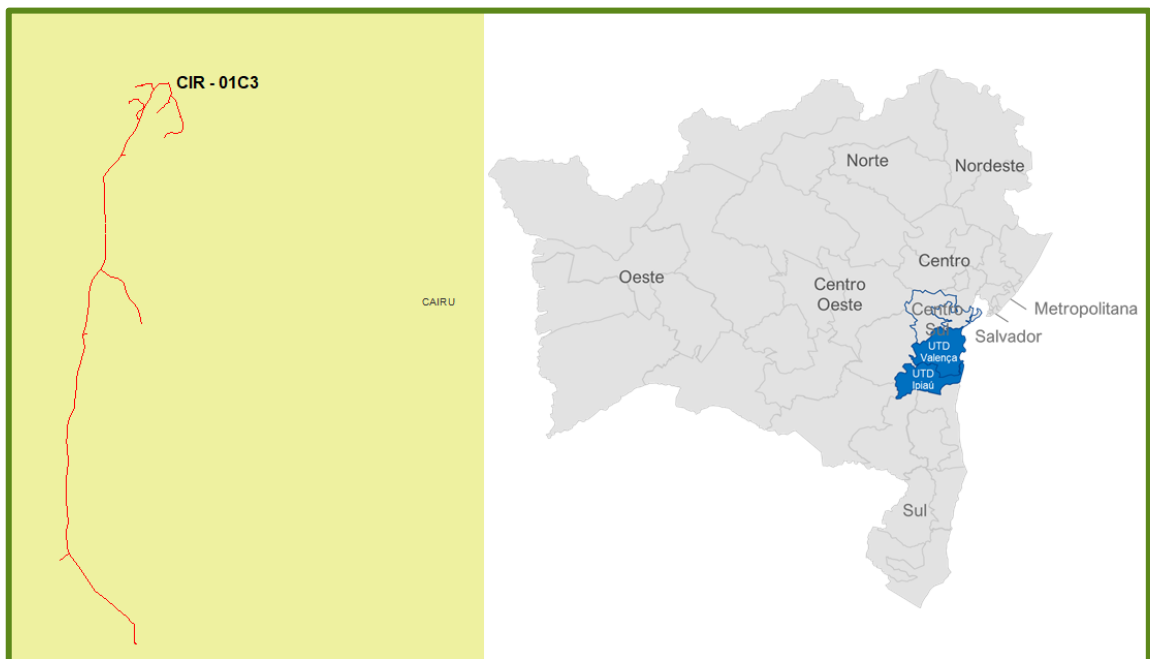
Figura 3 - Alimentador atingido da subestação Cairu (CIR)

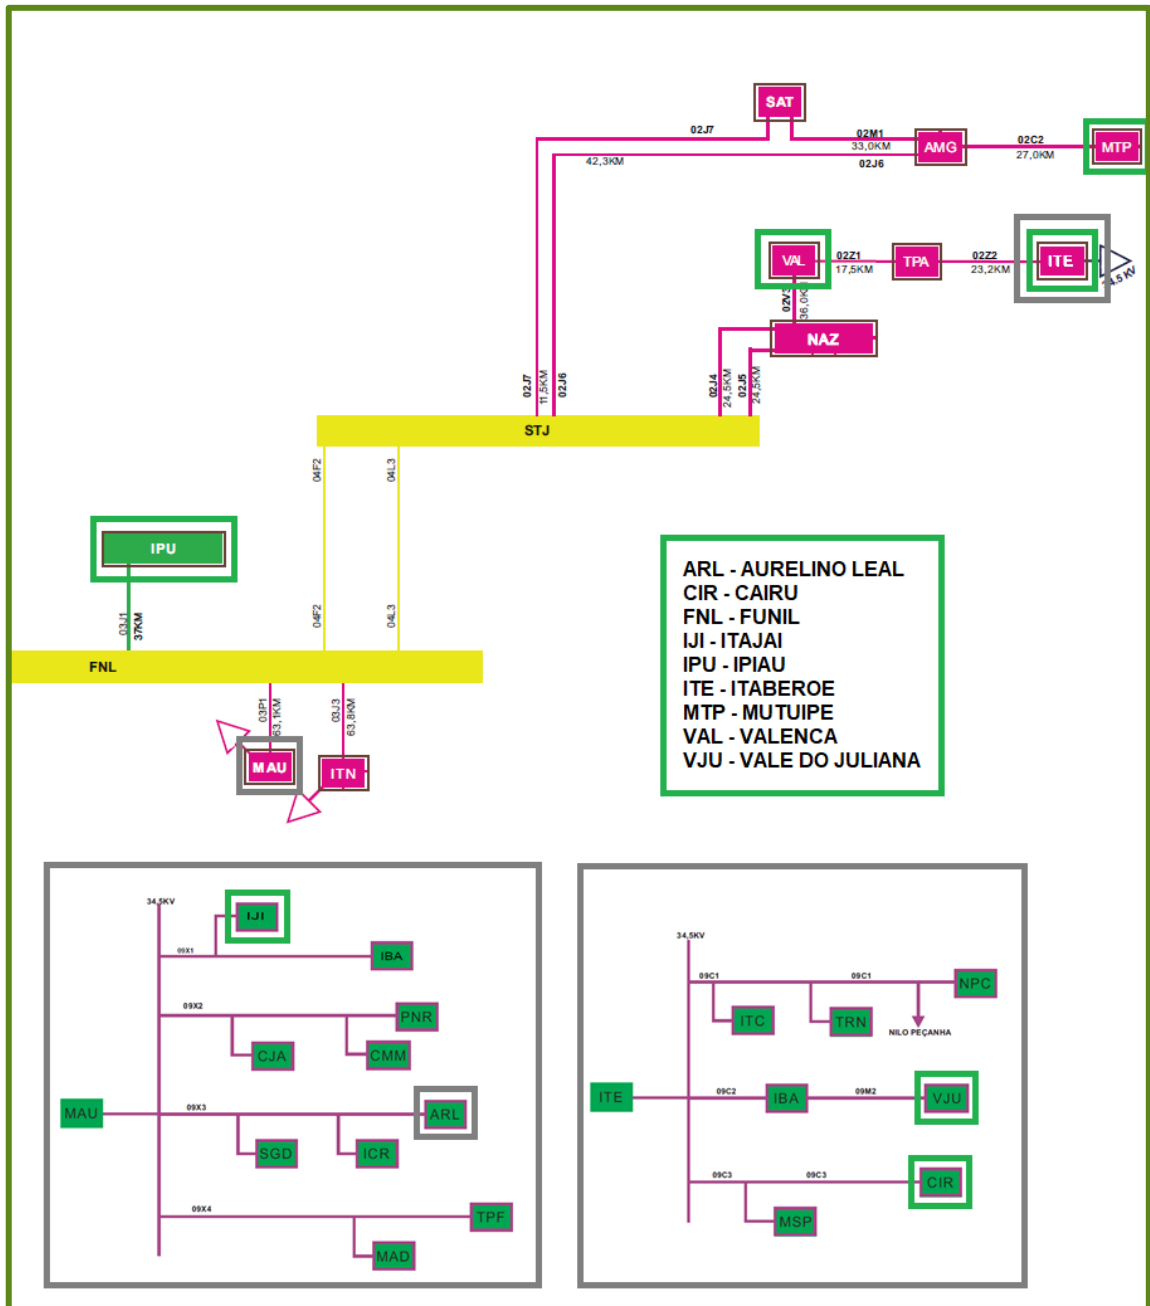
Figura 11 - Diagrama Unifilar Subtransmissão Funil CHESF (FNL) e Santo Antônio de Jesus CHESF (SAJ)
