Relatório de Evidência de Expurgo por Interrupção em Situação de Emergência

Município de Ruy Barbosa

Nº 2021007

Salvador, 03 de dezembro de 2021

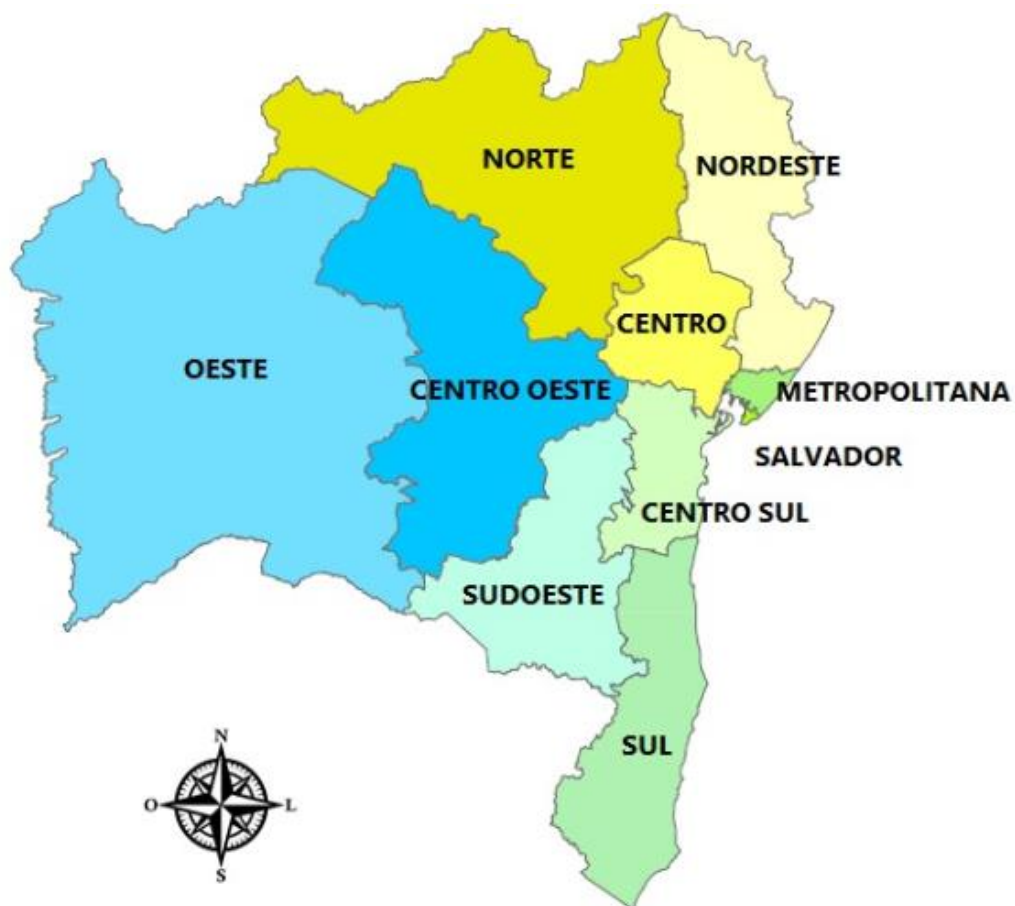
Figura 2 – Mapa de divisão dos setores da Coelba

A Coelba é dividida em 10 setores, abrangendo todo o estado da Bahia. Este evento afetou o setor Norte e Centro Oeste.

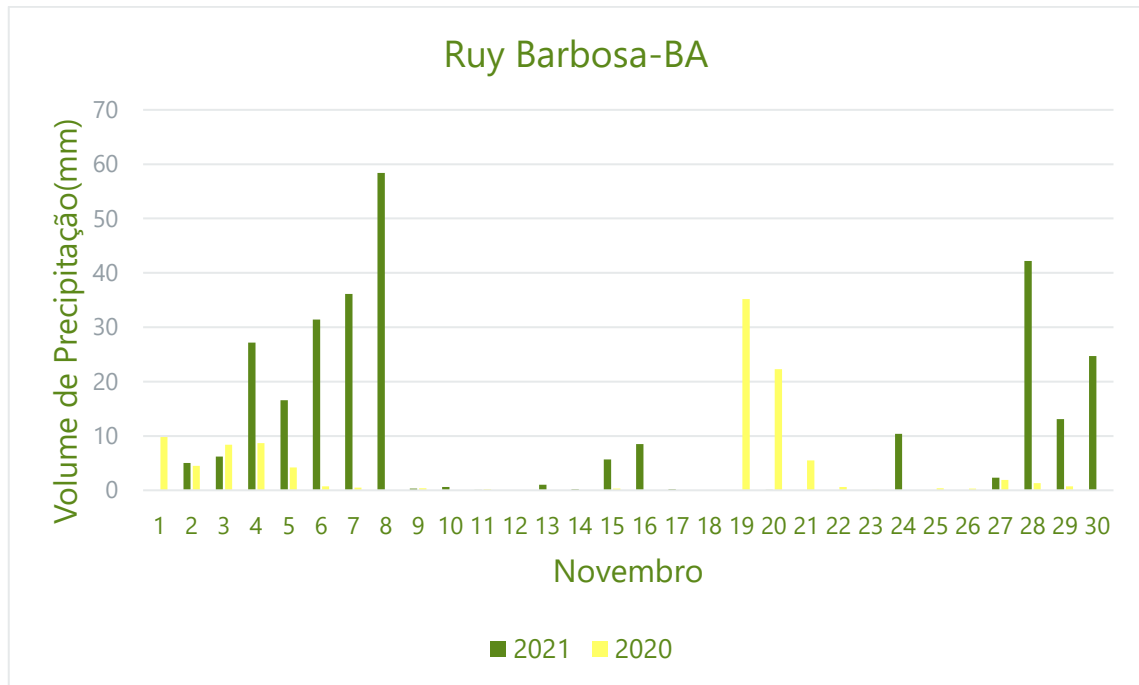
Gráfico 1 - Gráfico comparativo de precipitação em novembro de 2020 e 2021

Segundo dados do Sistema de Monitoramento e Alerta Climatedo, no mês de novembro de 2021 o município de Ruy Barbosa registrou 290,3mm de precipitação. O mesmo mês no ano de 2020 registrou 106mm. No mês de novembro de 2021 o volume de precipitação representa um acréscimo de 273,8% se comparado aos dados de 2020.

O gráfico abaixo mostra uma comparação do volume precipitado em Ruy Barbosa-BA no mês de novembro no ano de 2020 e 2021.
