Relatório de Evidência de Expurgo por Interrupção em Situação de Emergência

MUNICÍPIO DE ALMADINA

Nº2020-07

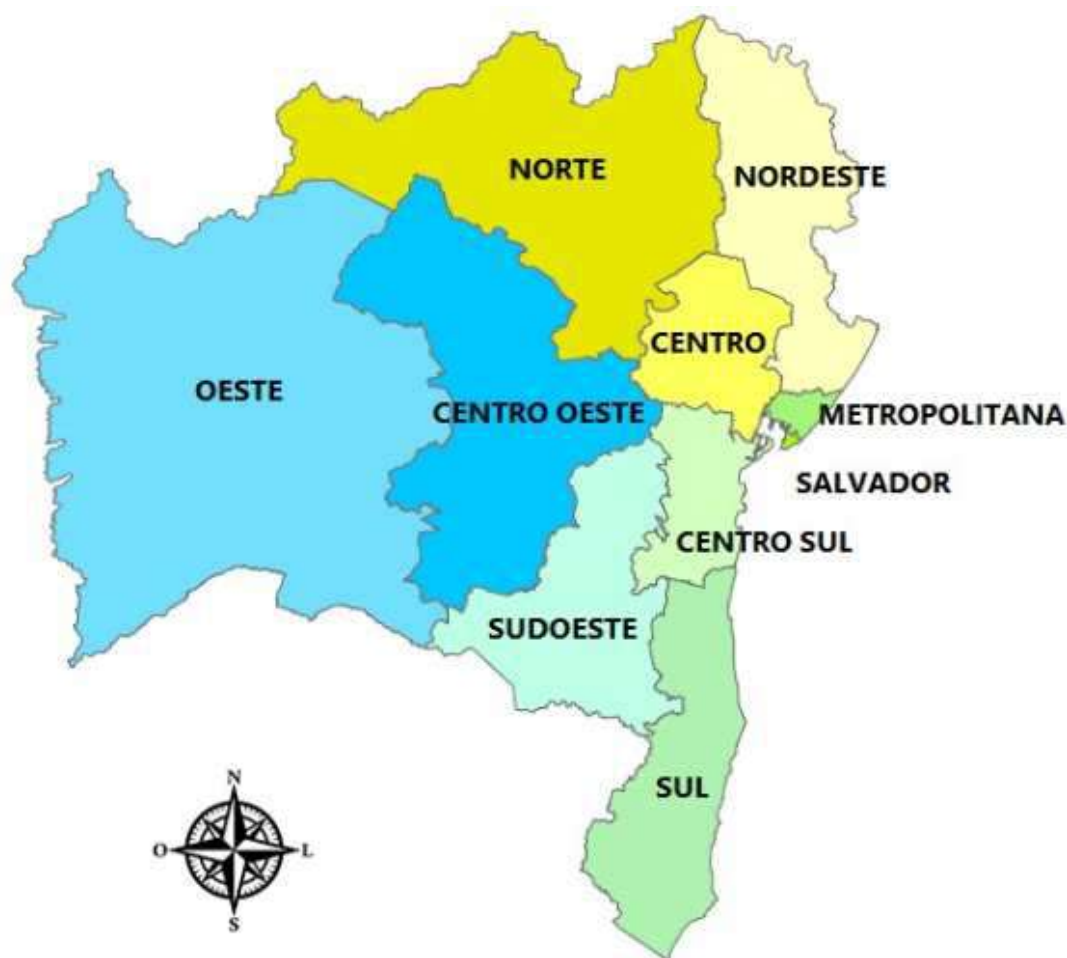
A Coelba é dividida em 10 setores, abrangendo todo o estado da Bahia. Este evento afetou o setor Sul.

Figura 2 – Mapa de divisão dos setores da Coelba.

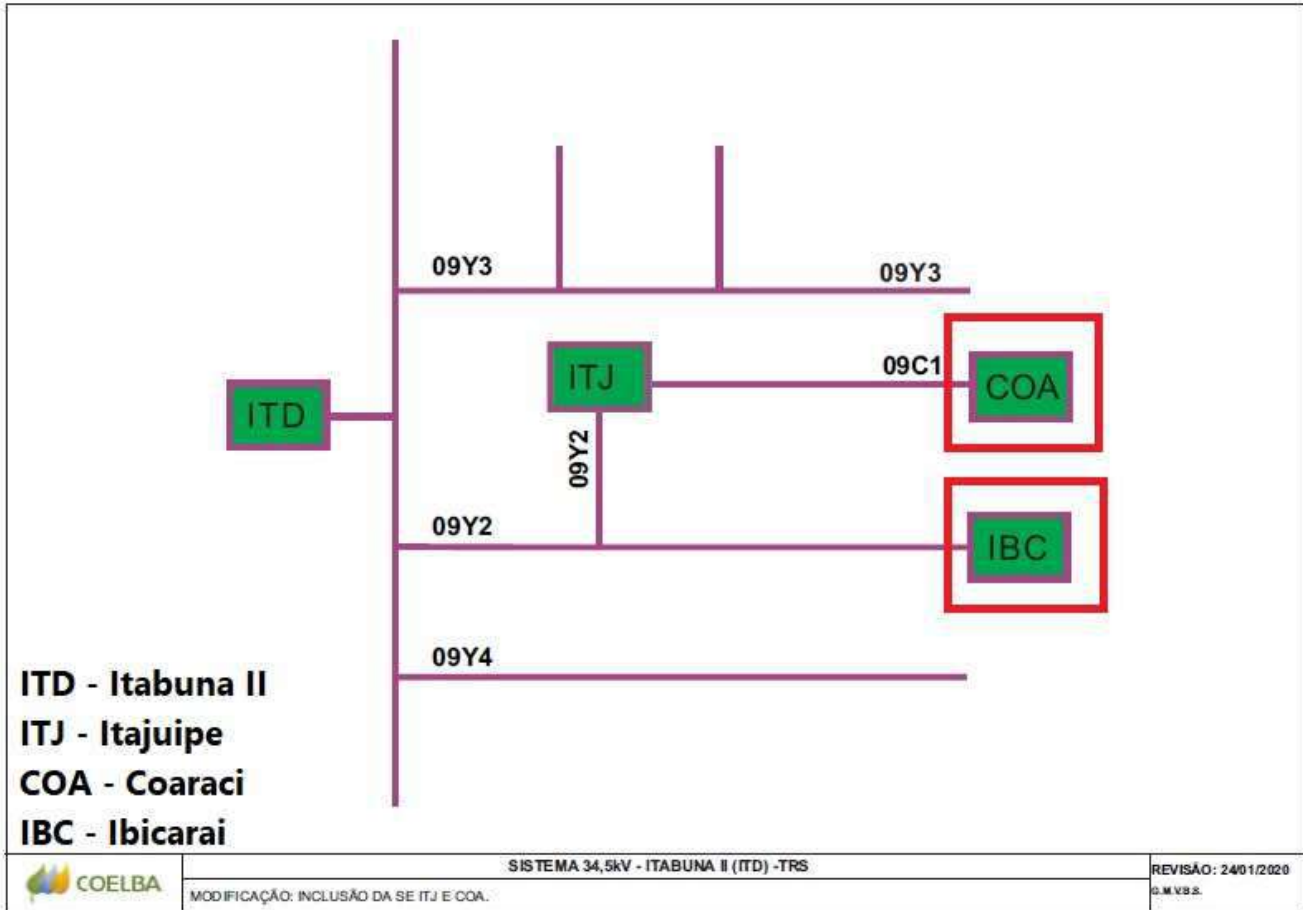
4.3.2 Diagrama Unifilar de Subtransmissão dos Trechos Atingidos

Itabuna II (ITD)

Figura 4 - Diagrama Unifilar Subtransmissão
