# Relatório de Evidência de Expurgo por Interrupção em Situação de Emergência

Município de João Dourado

Nº2020-13

Salvador, 18 de janeiro de 2021.

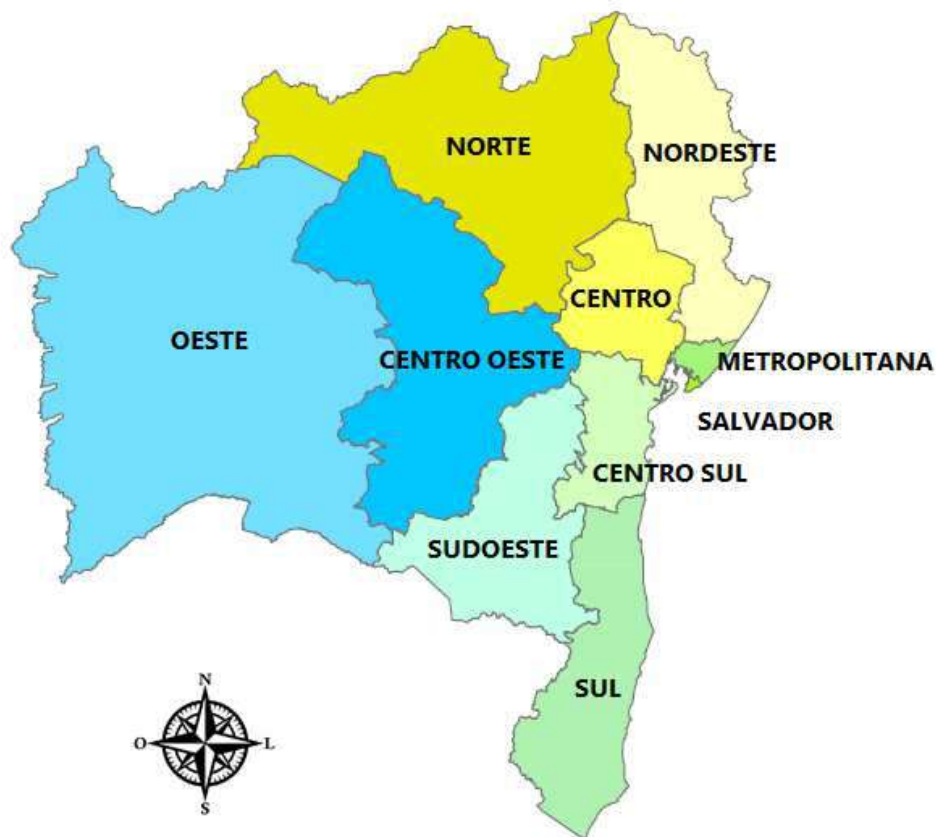
Figura 2 - Mapa dos Setores

A Coelba é dividida em 10 setores, abrangendo todo o estado da Bahia.

Este evento impactou o setor Centro Oeste.

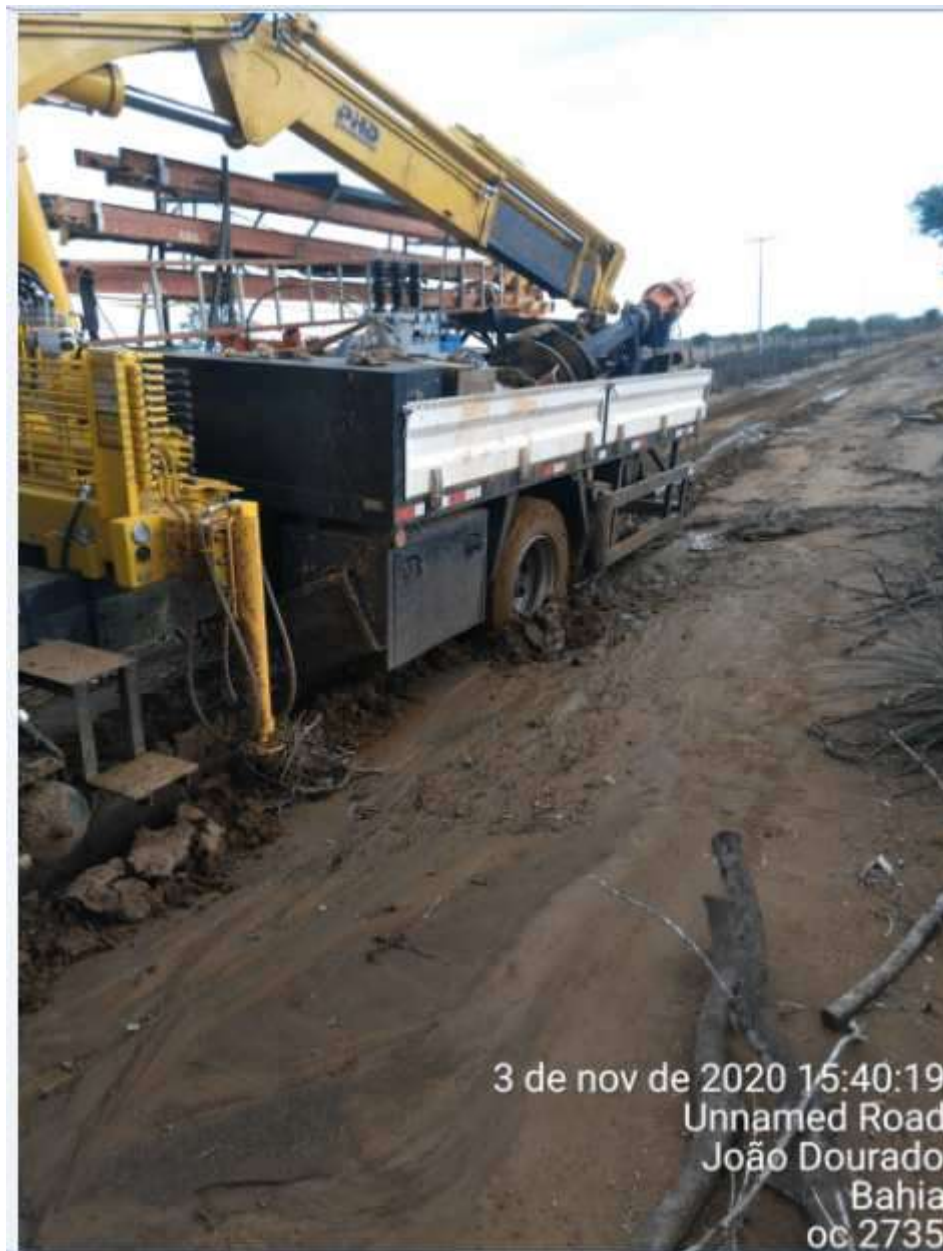
Figura 14 – Imagem enviada pela UTD.

4.16.4 Imagens enviadas pela UTD relatando as dificuldades de acesso e defeitos encontrados
