# Relatório de Evidência de Expurgo por Interrupção em Situação de Emergência

Município de Lapão

Nº2020-14

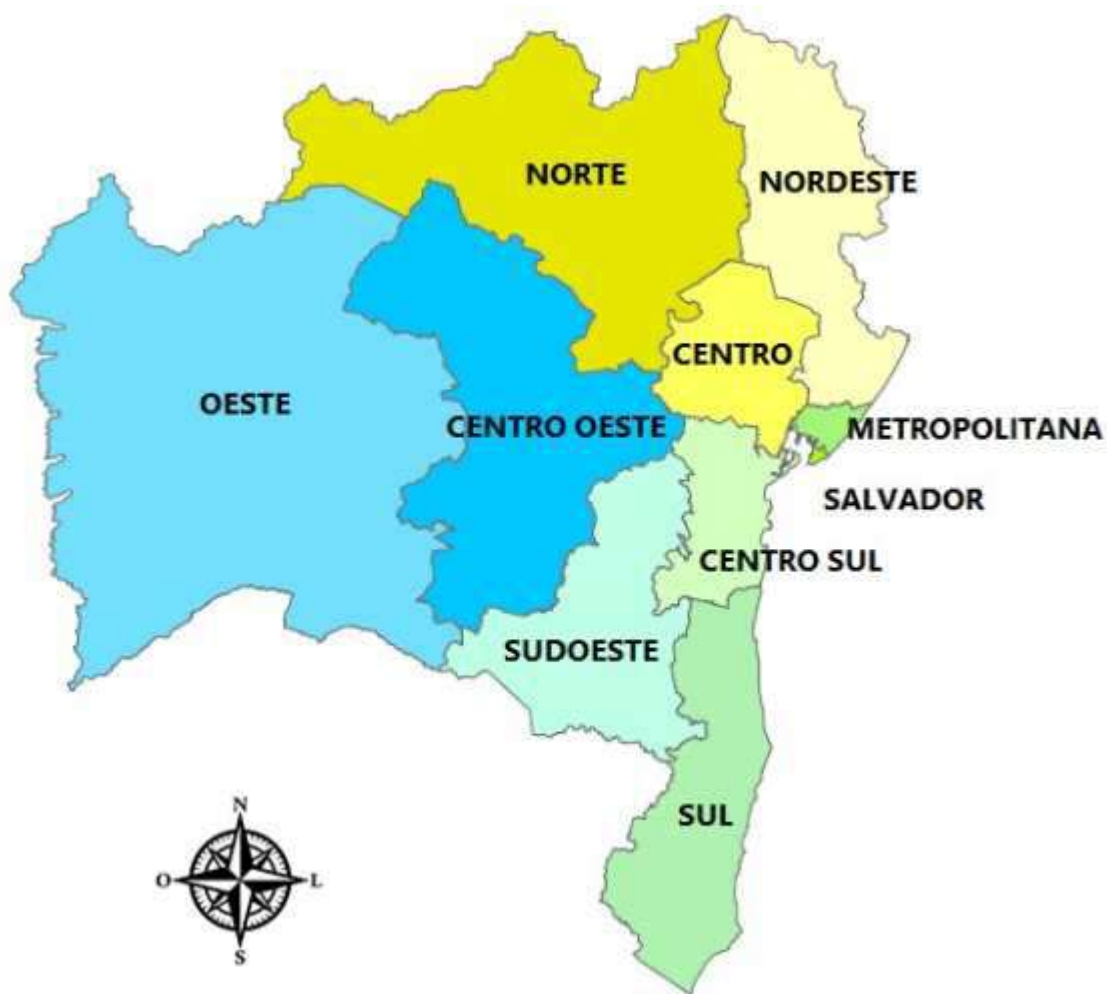
Figura 2 – Mapa de divisão dos setores da Coelba

A Coelba é dividida em 10 setores, este evento afetou o setor Centro-Oeste.

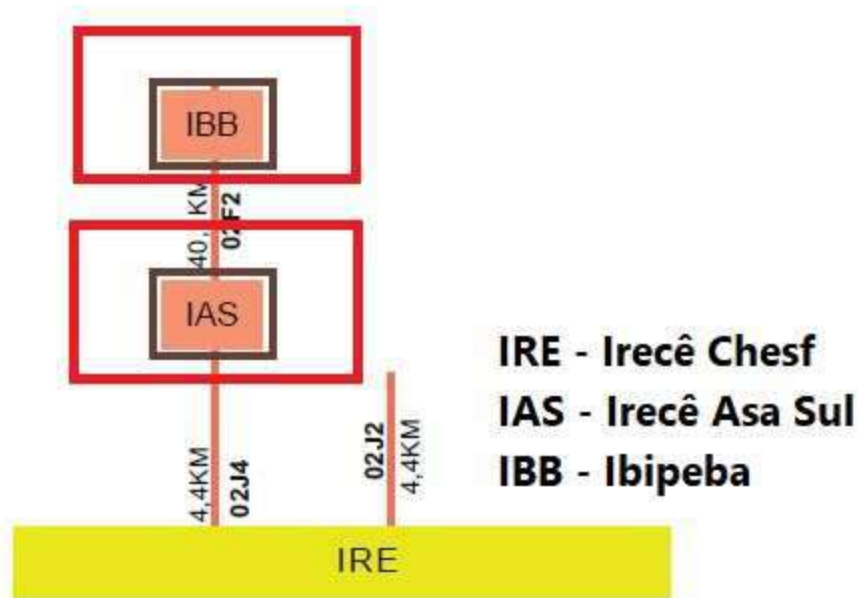
Figura 2 - Diagrama Unifilar Subtransmissão

Irecê (IRE)

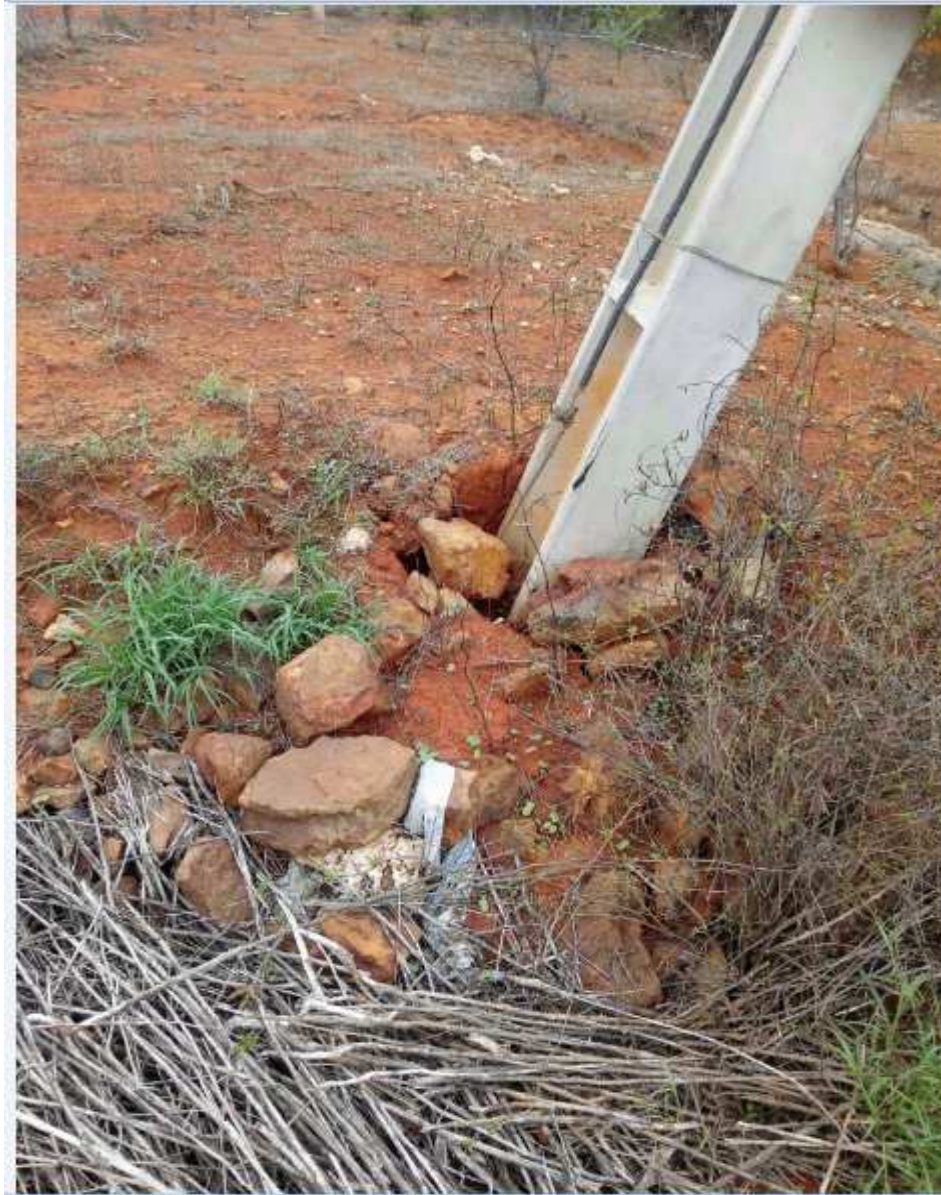
Figura 14 – Imagem enviada pela UTD.

#### 4.16.4 Imagens enviadas pela UTD relatando as dificuldades de acesso e defeitos encontrados

Os trabalhos realizados foram de manutenção corretiva e reparos do sistema elétrico afetados. Realizadas ações preventivas com desligamentos pontuais do sistema elétrico para evitar e prevenir acidentes com a população e danos aos ativos da distribuidora. Para reestabelecimento do sistema foi acionado o plano de emergência do centro de operações e o setor e mobilizados mais de 7 equipes e 14 eletricitas. A dificuldade maior foi à falta de acesso às áreas mais afetadas.
