01092024_Ilha_Solteira

iii. Descrição detalhada do evento, incluindo mapa geelétrico e diagrama unifilar da região afetada;

xvi. Registros diversos que evidenciem a classificação das interrupções no inciso iii do item 5.6.2.2, permitindo identificar a causa, a abrangência e os danos causados pelo evento à rede e às áreas atingidas, como imagens fotográficas, boletins meteorológicos e matérias jornalísticas.

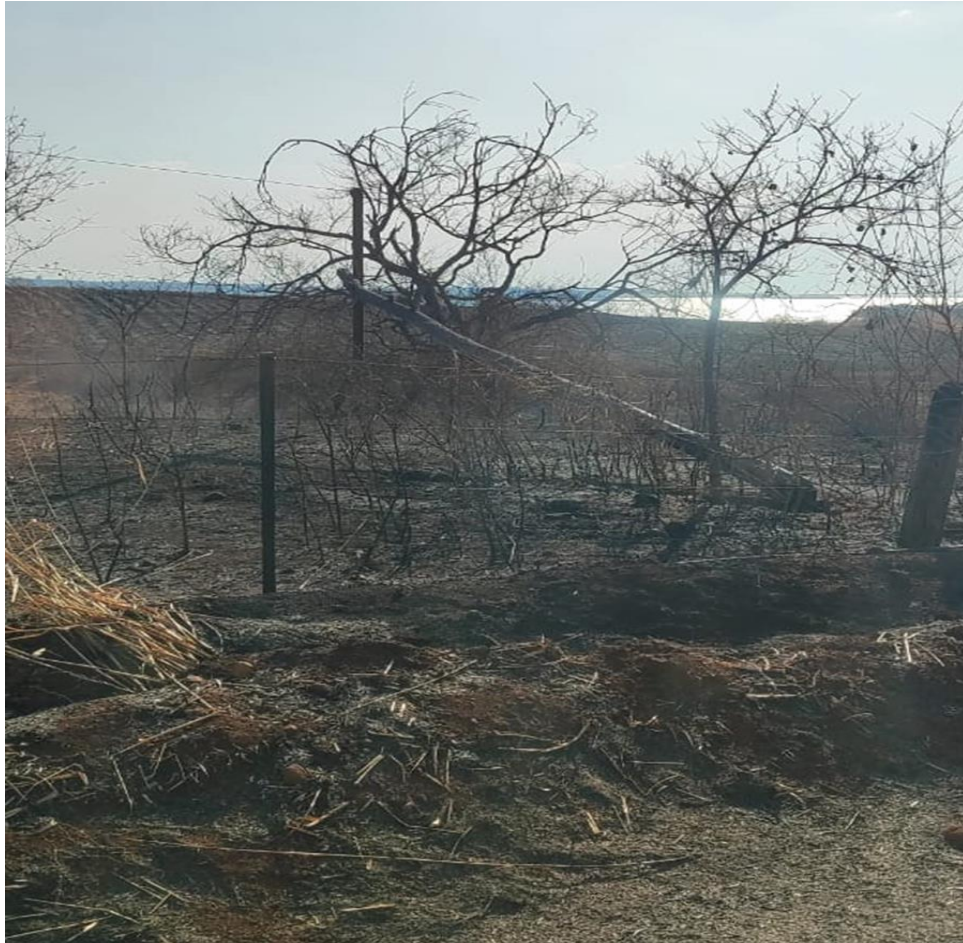
Figura 3 – Fotos Ocorrência 2024-1139642

Desligamento do equipamento Religador ILS00054 devido queimada de grandes proporções ao longo da abrangência do mesmo.

A atuação imediata das equipes de restabelecimento foi impedida devido a diversos fatores, tais como, (i) o fechamento das rodovias de acesso pela polícia rodoviária e DER próximas ao local das queimadas, (ii) intensidade das chamas e fumaça, (iii) tempo no qual a

queimada permaneceu ativa e (iv) dimensão dos reparos a serem executados (figura 3 do item XVI).

Os maiores danos causados ao sistema elétrico foram postes de madeira queimados, estruturas primárias queimadas, cabos partidos, isoladores de porcelana avariados, todos estes ativos são imprescindíveis para o funcionamento do sistema elétrico de distribuição, ocasionados por queimadas de grandes proporções.

Nos restabelecimentos do sistema foram usados todos os recursos do Núcleo Operacional Oeste Paulista, sendo este composto por equipes de campo no atendimento das emergências. Foi necessário aguardar a liberação das rodovias de acesso as redes de energia e o fogo ser controlado para início dos restabelecimentos / reparos.

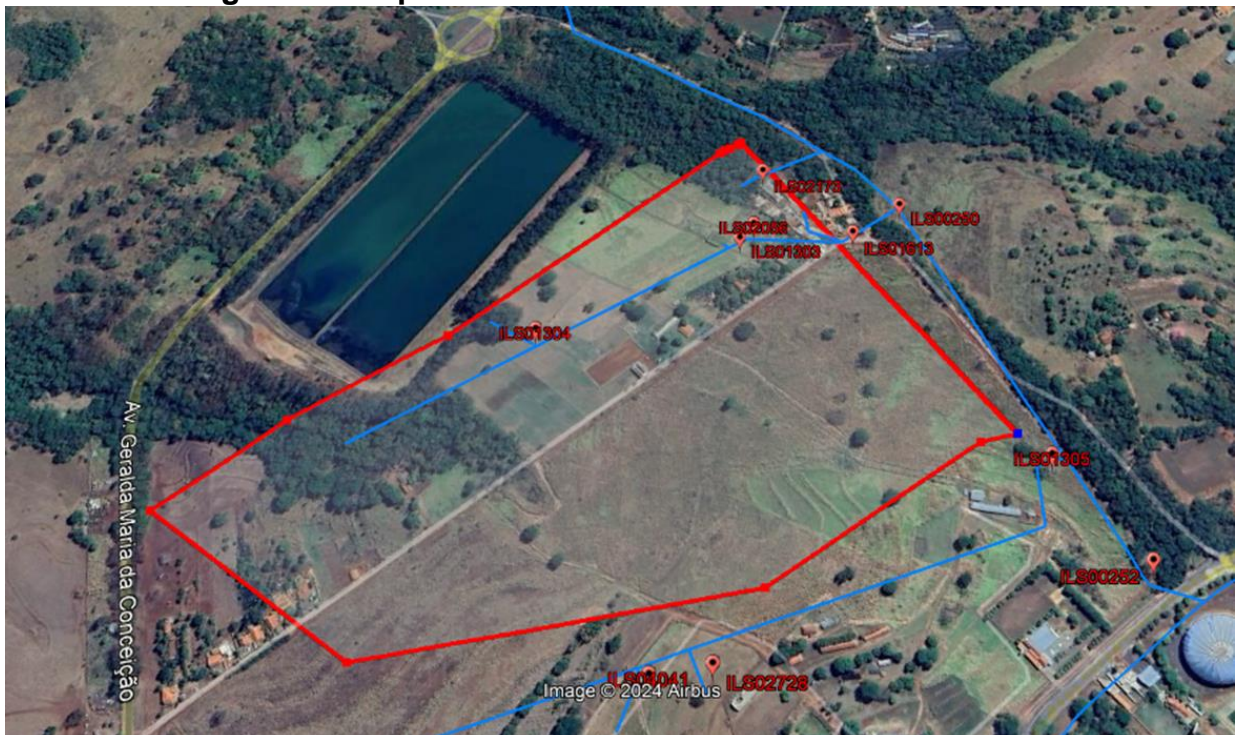
Figura 4 – Mapa Geolétrico Ocorrência 2024-1103856

Desligamento da chave fusível ILS00250 devido queimada de grandes proporções ao longo da abrangência da mesmo.

O mapa geométrico está na figura 4 do item XVI.

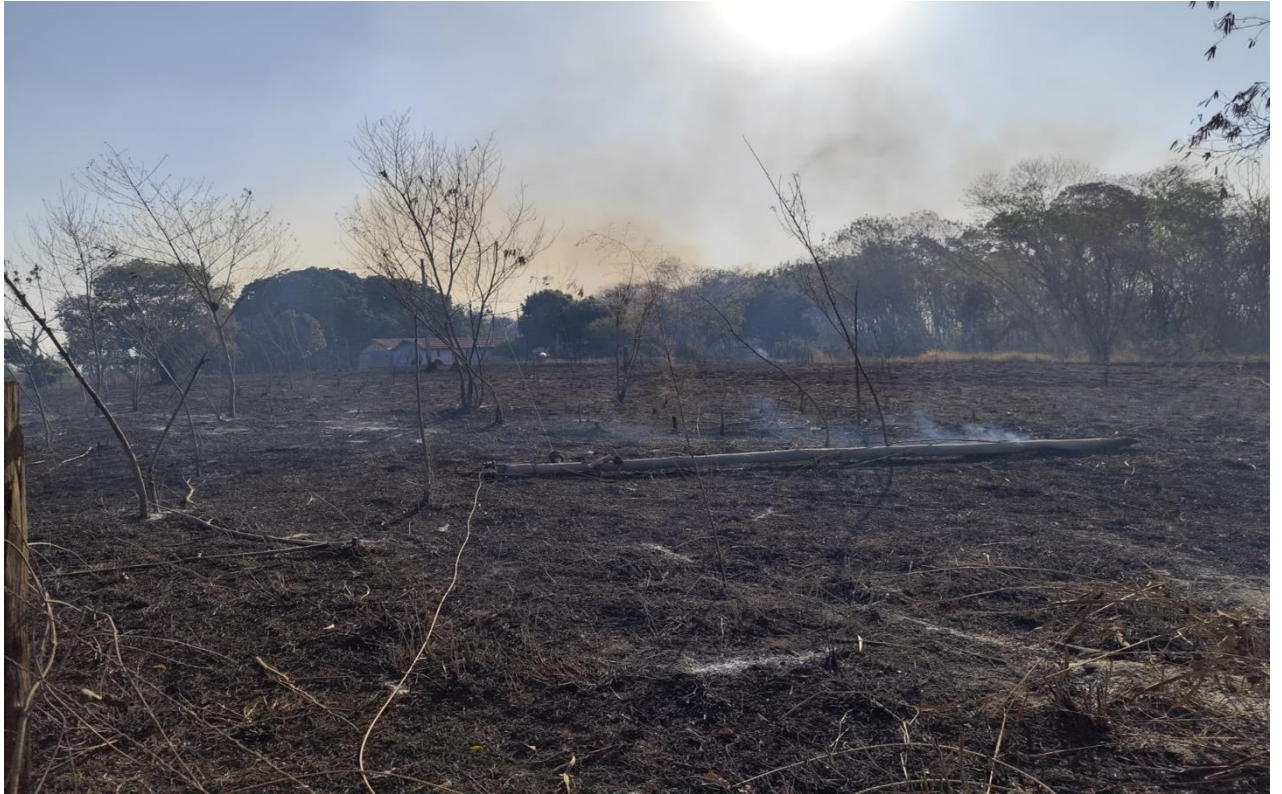
Figura 5 – Fotos Ocorrência 2024-1103856

A atuação imediata das equipes de restabelecimento foi impedida devido a diversos fatores, tais como, (i) o fechamento das rodovias de acesso pela polícia rodoviária e DER próximas ao local das queimadas, (ii) intensidade das chamas e fumaça, (iii) tempo no qual a queimada permaneceu ativa e (iv) dimensão dos reparos a serem executados (figura 5 do item XVI).
